**INFORME TÉCNICO N° 007-0512-2014
INSPECCIÓN AL PROYECTO “MINA DE COBRE PANAMÁ”, DEL PROMOTOR
MINERA PANAMÁ, S.A.**

Informe Técnico 007-0512-2014

Proyecto: Mina de Cobre Panamá

Promotor: Minera Panamá, S.A.

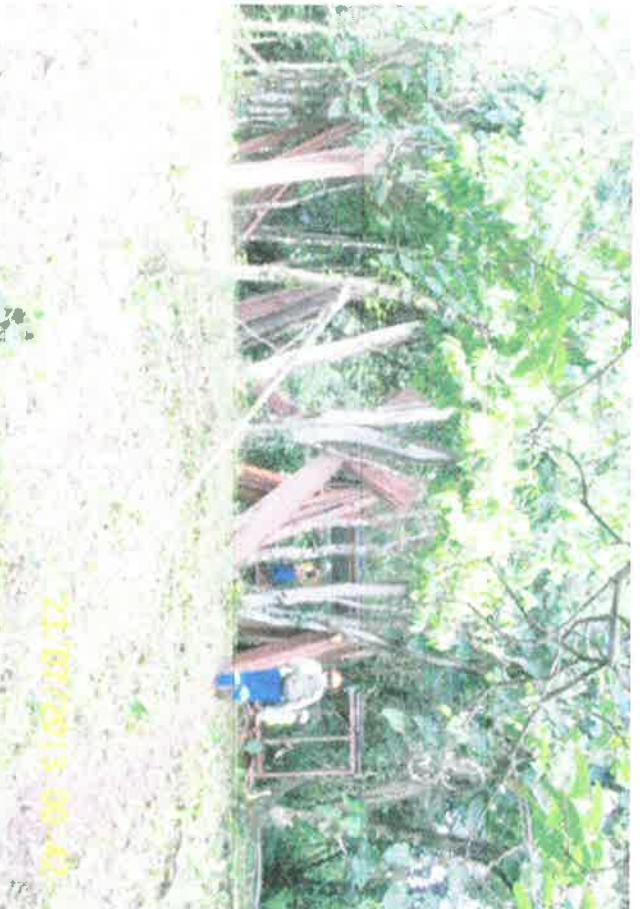
En el área de Punta Rincón se observó que cerca del área de la Zona de Reubicación de Flora se encontraba un grupo de madera Procesada (tabla) de diferente tamaño sin los permisos de procesamiento por parte de Anam.

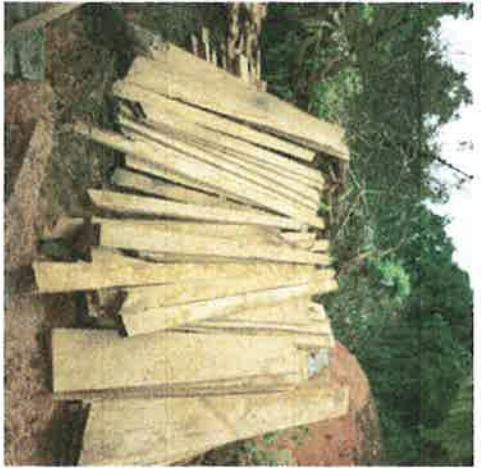
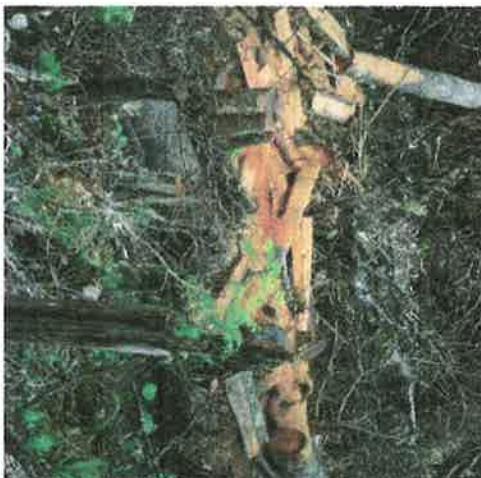
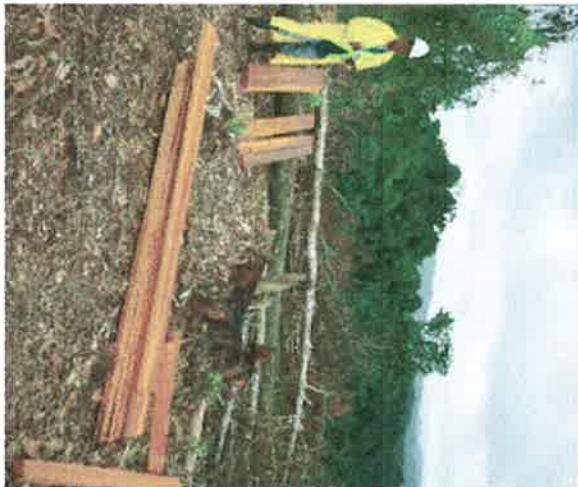
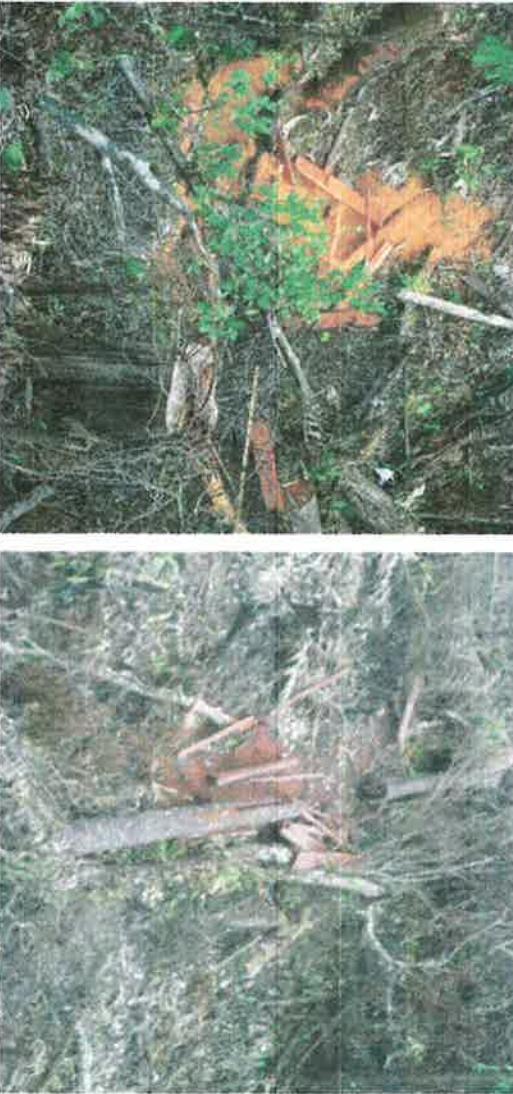
Camino a la Costa

En el área de camino a la costa y otros frentes de trabajo del proyecto se observó que donde se **construirá la tina de relave** se encontraba un grupo de madera Procesada (tabla) de diferente tamaño sin los premisos de procesamiento por parte de ANAM.

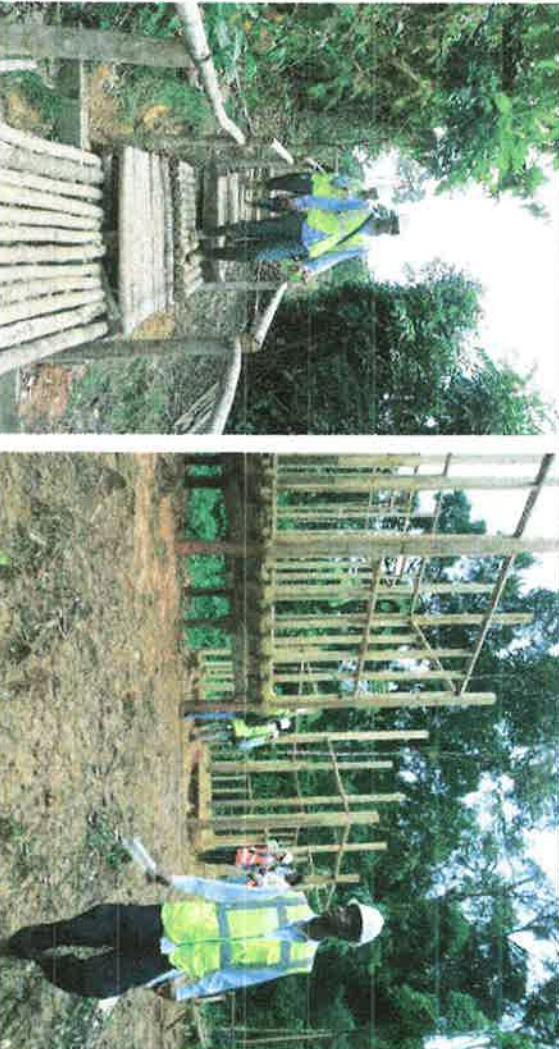
Área intervenida en tala y vegetación la cual es más ancha a la autorizada en la indemnización ecológica, en el camino a la costa.

Uso de madera redonda sin permiso y madera en cuadro de anclaje de las casas donde será reubicado los moradores de Nuevo Chicheme y Nueva Petaquilla.

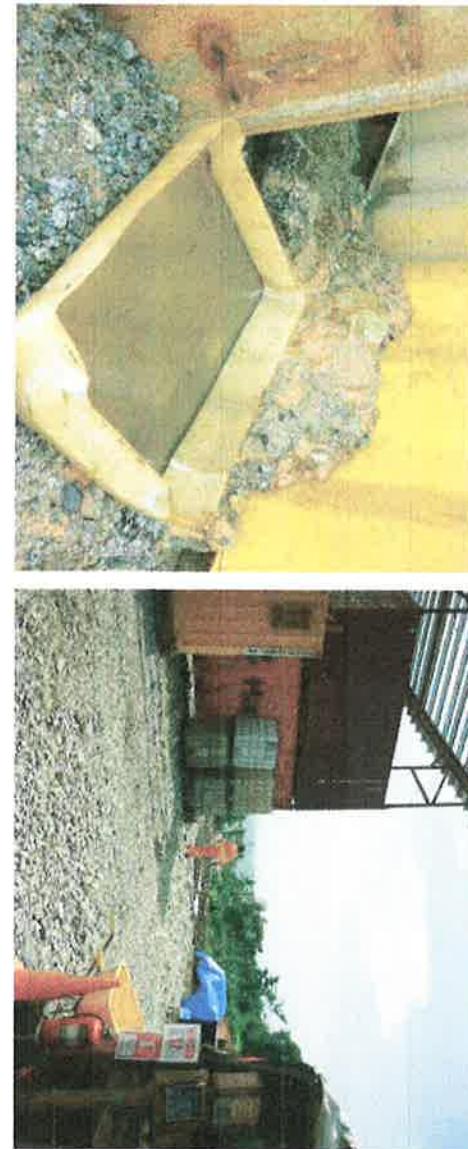
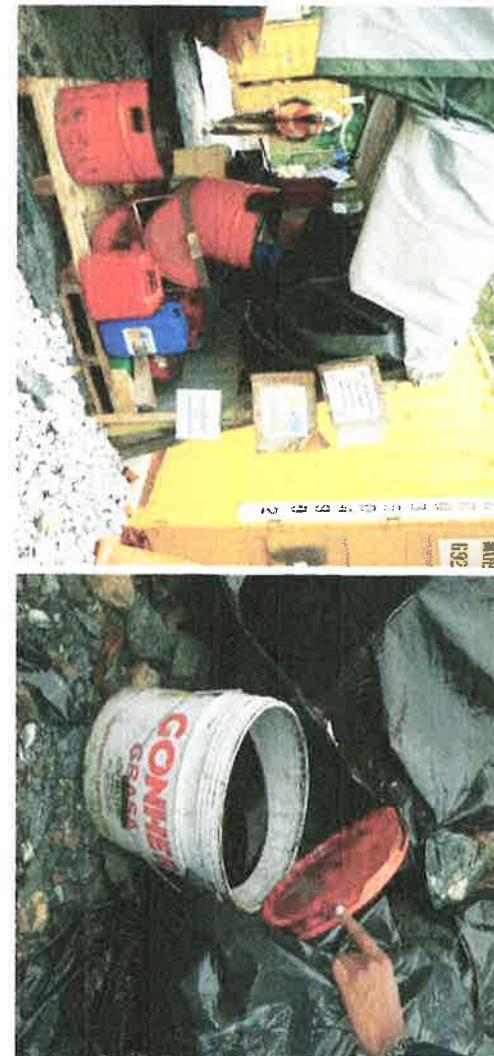
Camino a la Costa

Manejo inadecuado sobre desechos oleosos y ausencia de tinas de contención.
Taller de DJN Dejanu

3. El manejo irregular de los desechos oleosos dentro de las áreas donde operan vehículo a motor y equipos pesado, talleres, depósitos es totalmente inadecuado el procedimiento, trayendo consigo goteos, fugas y derrame originando contaminación de suelo y materiales innecesario lo cual contraviene las normas del manejo adecuado de estos sub productos, incumpliendo la normativa ambiental vigente.

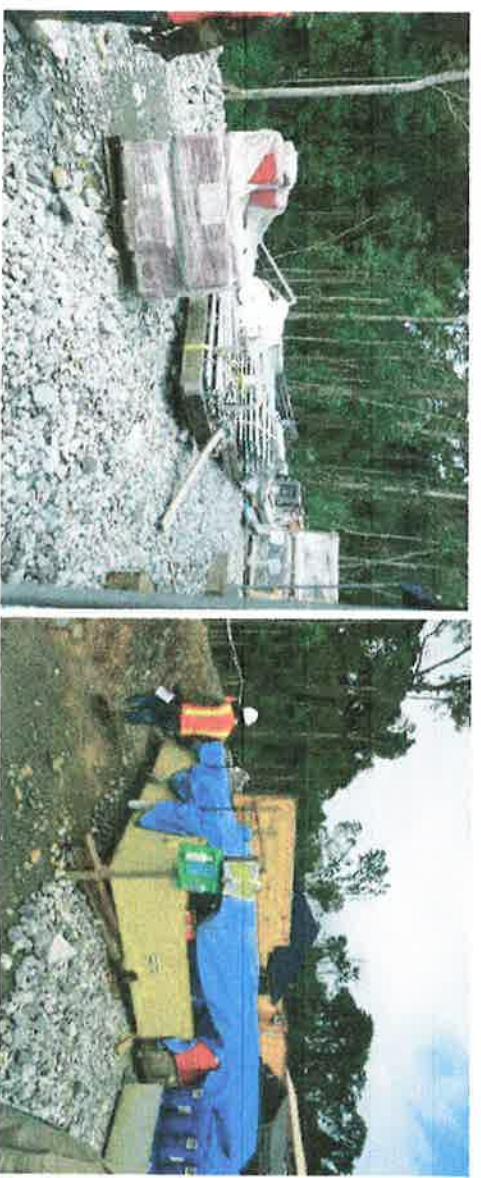
Manejo inadecuado sobre desechos oleosos y ausencia de tinas de contención ni válvulas de control.

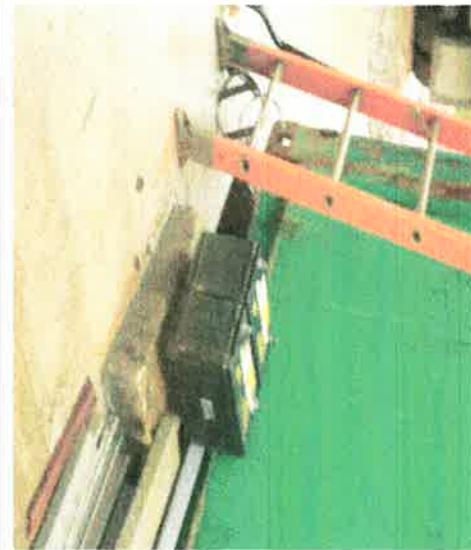
Santa Fe - Camino a la Costa , se observo un manejo y almacenamiento inadecudo de deschoe peligrosos

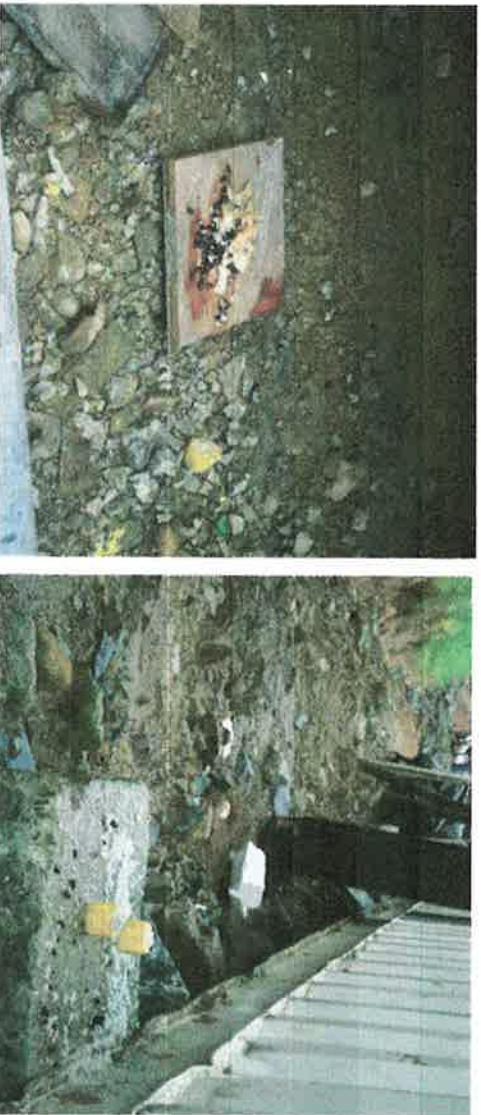
En el campamento Santa Fe – Camino a la Costa se observó comida para animales domesticos y cebo para la vida Silvestre, incumpliendo con el PMA del ESIA.

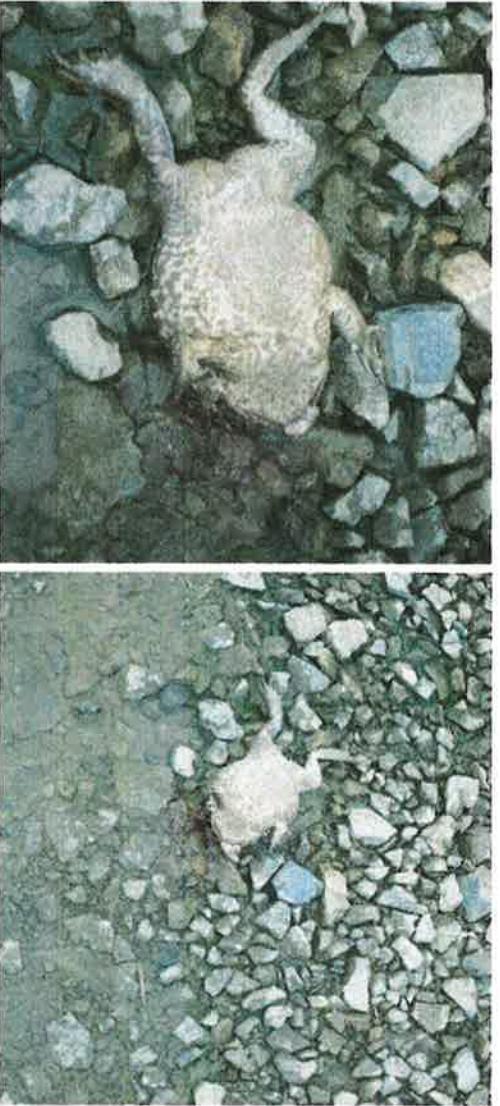
En el Campamento Valle Grande anfibio muerto por atropello vehicular llamado sapo coral

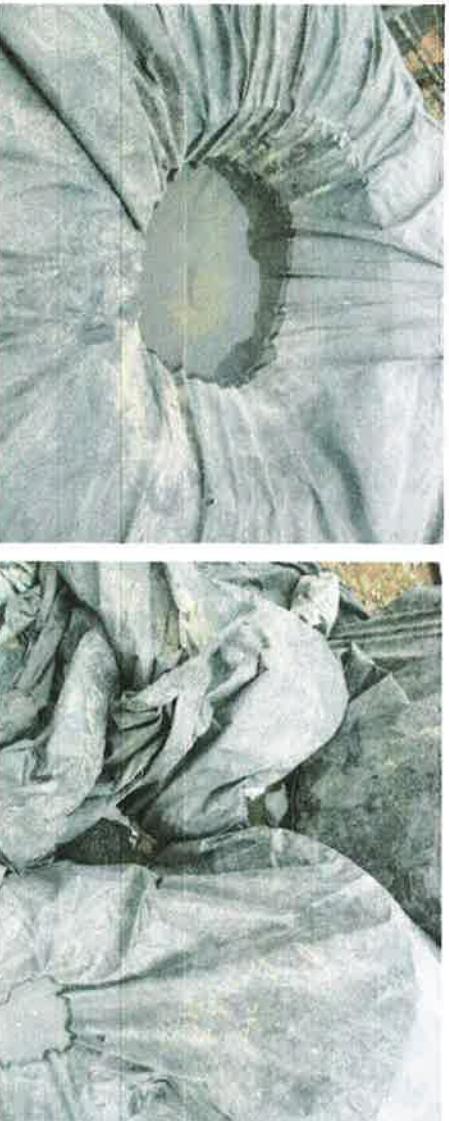
En el taller de material de FCC – Camino a la Costa se observó llantas con agua estancada reproductora de vectores.

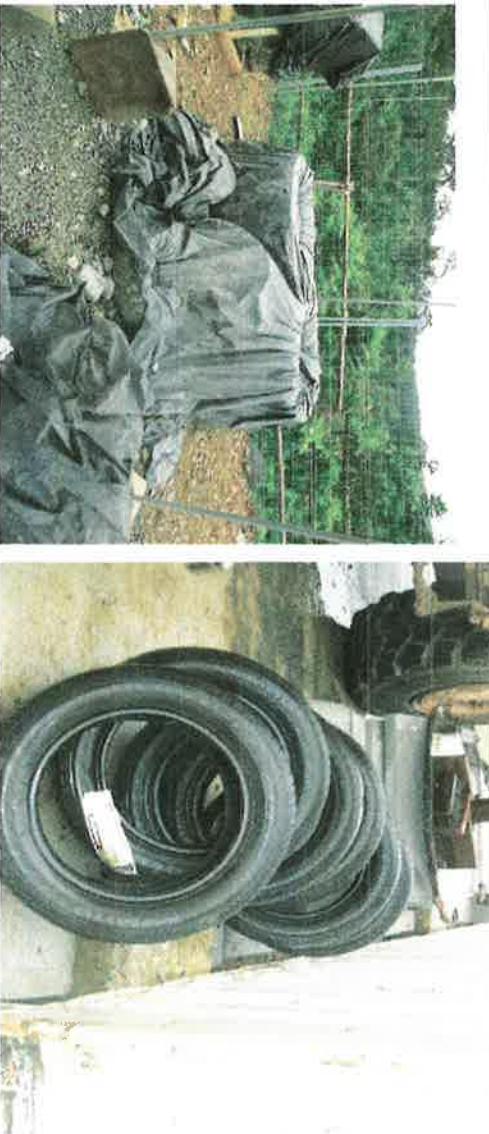
Santa Fe – Camino a la Costa llantas con agua estancadas reproductoras de vectores.

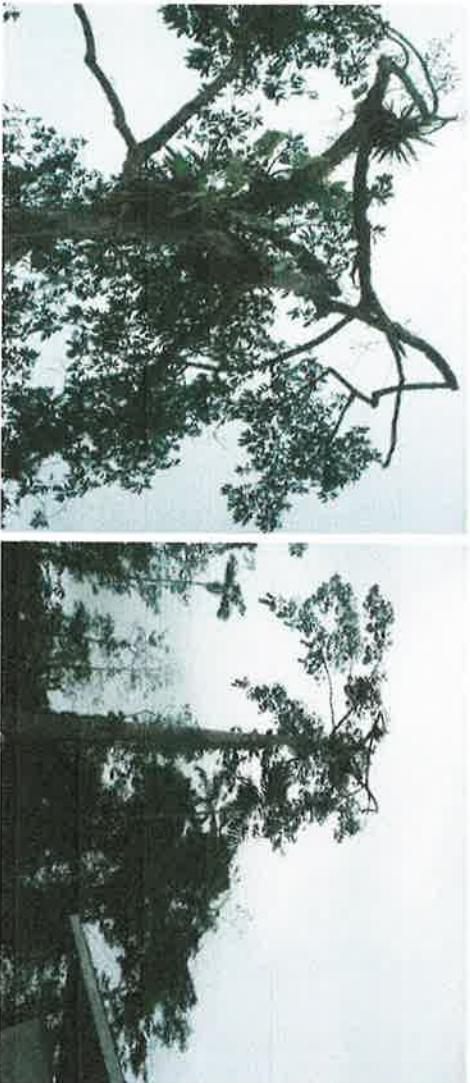
En taller de FCC – Camino a la Costa se observó una rama seca y dependida en la parte superior del arbol con dirección precisa sobre el rancho donde se protejen y almuerzan los trabajadores en horas de lluvia y descanso.

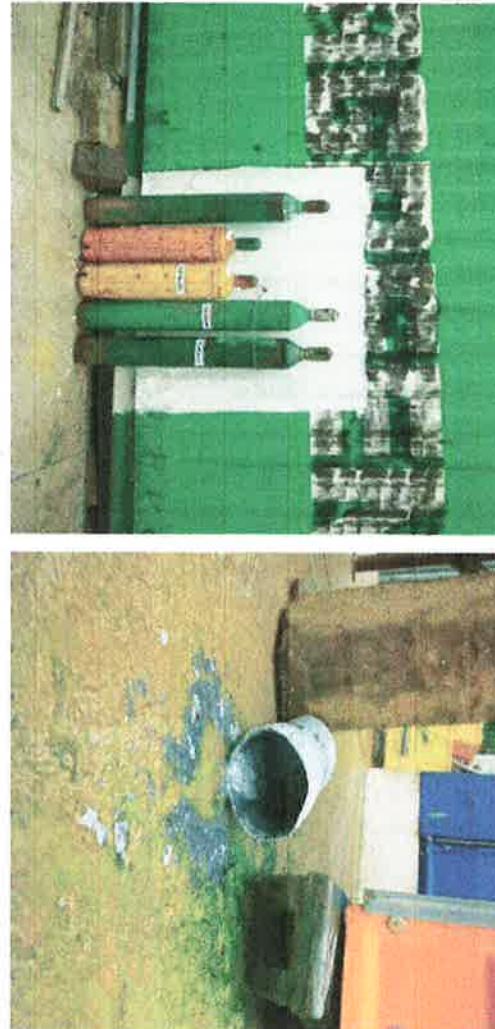
En el taller de FCC se observó Gases comprimidos ubicados a la intemperie, residuos de pintura regados sobre el suelo.

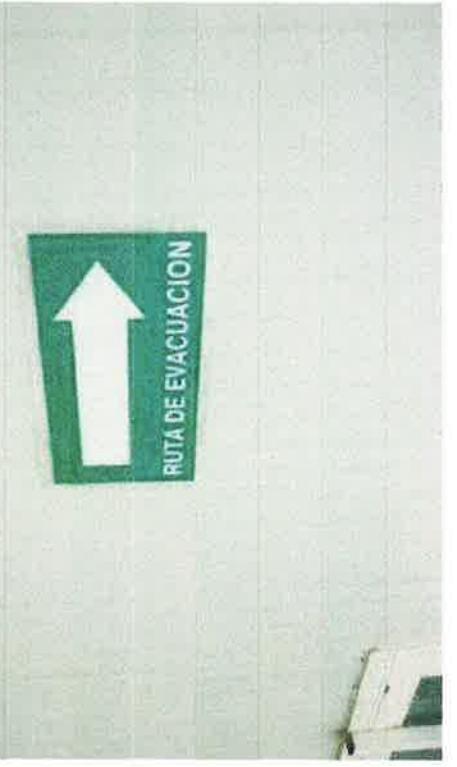
Los contenedores de Puerto de Punta Rincón se observó señalización de emergencia ilegible y colocado al revés.

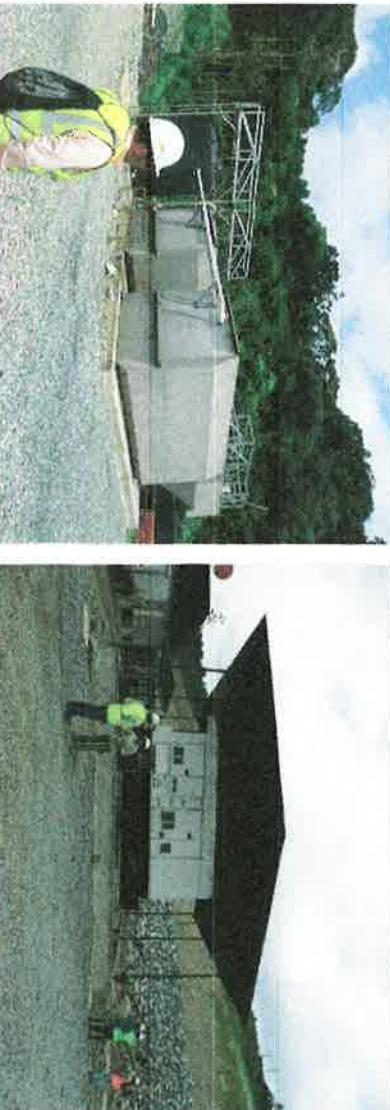
<i>Información de la Inspección</i>			
Empresa	Minera Panamá, S. A.	Fecha	22 al 1 de agosto de 2013
Hallazgo No. 14 Incumplimiento	Criterio Técnico	PMA del EsIA aprobado Resolución DIEORA-IA-1210-2011 Resolución AG 0026 – 2002 del 30 de enero de 2002 DGNTI-COPANIT 35 2000	
En los Campamento 600, Campamento Valle Grande, Campamento Punta Rincón y Campamento 500 se observó Planta de tratamiento de aguas residuales la cual hace descarga sin permiso ni caracterización hacia el efluente superficial.

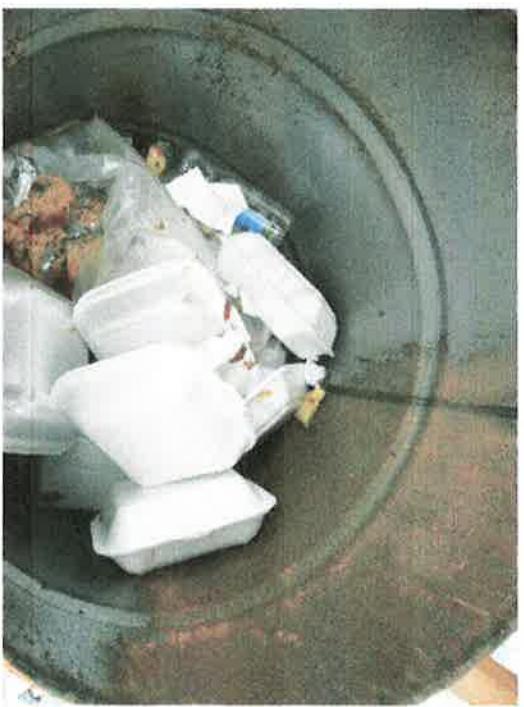
Desechos sólidos mal manejados mezclados, orgánicos, plásticos y foam en un mismo recipiente.

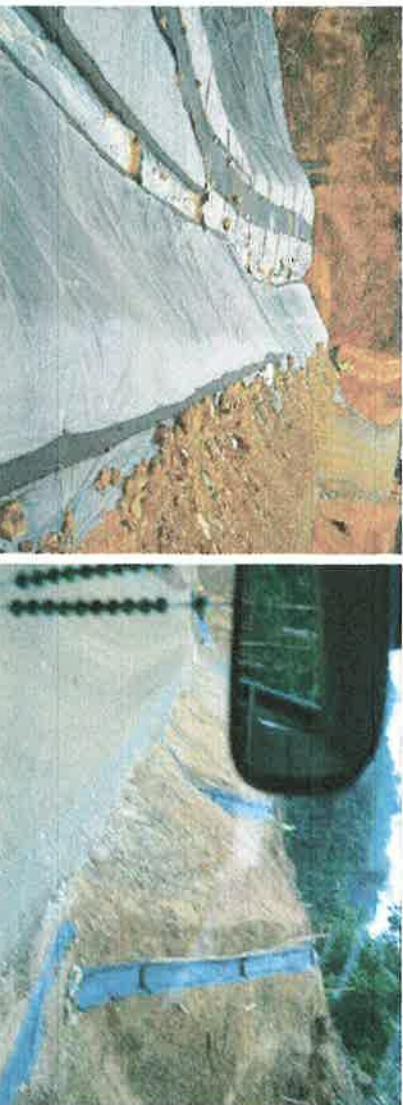
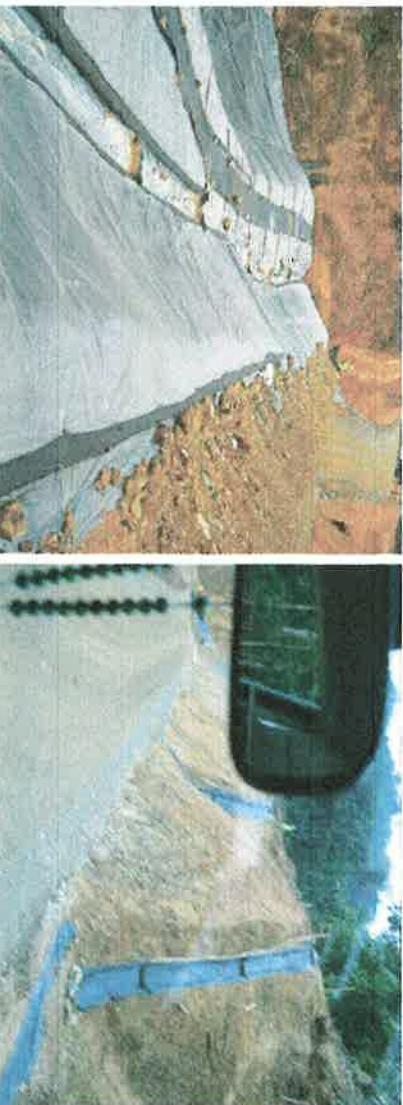
En camino a la costa se observó área sensible propensa a deslave y erosión, protegida con geomantas y canales de drenaje en forma de asequias de laderas.

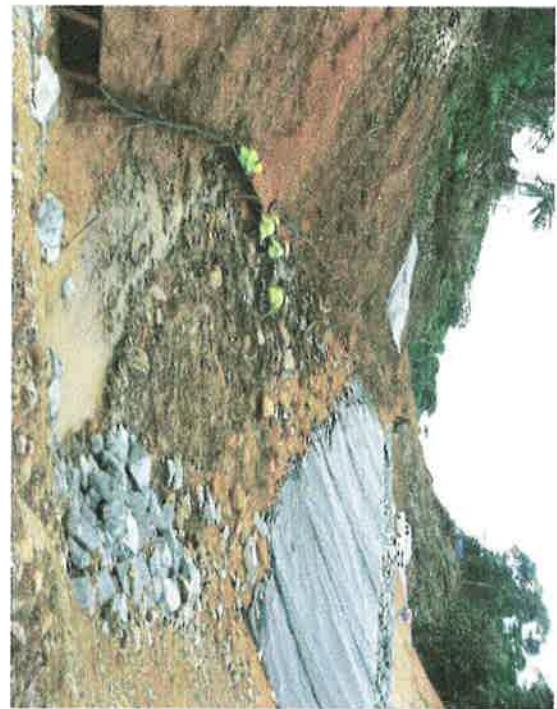
En el área de camino a la costa se observó actividades de control de erosión con la colocación de barreras y geomantas en camino a la costa.

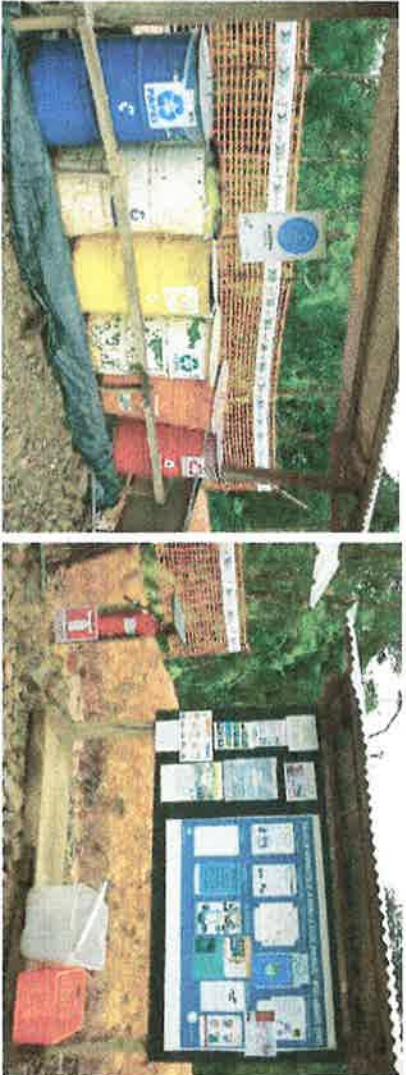
Recipientes para el depósito de desechos sólidos rotulados, e ilustración de las medidas, control y acciones en caso de emergencia.

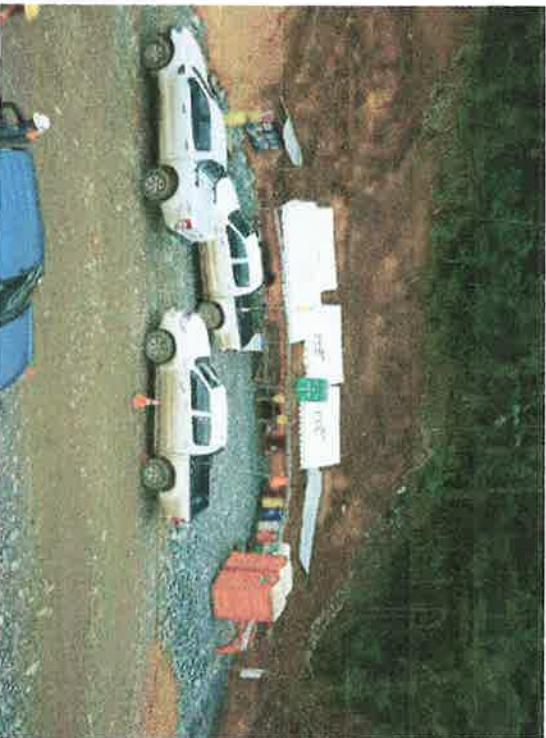
Punto de Reunión y letrinas portátiles

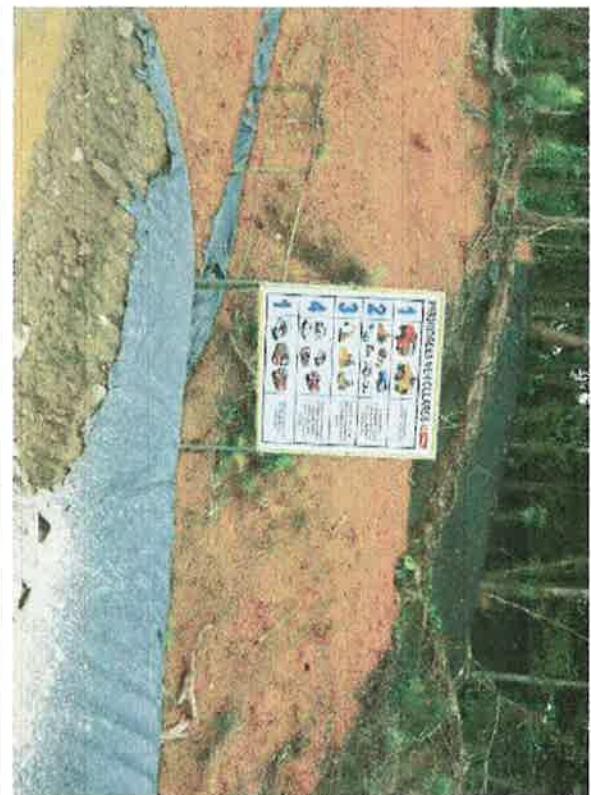
Anuncios de prioridades en el manejo de los vehículos en el área de construcción del proyecto Camino a la Costa.

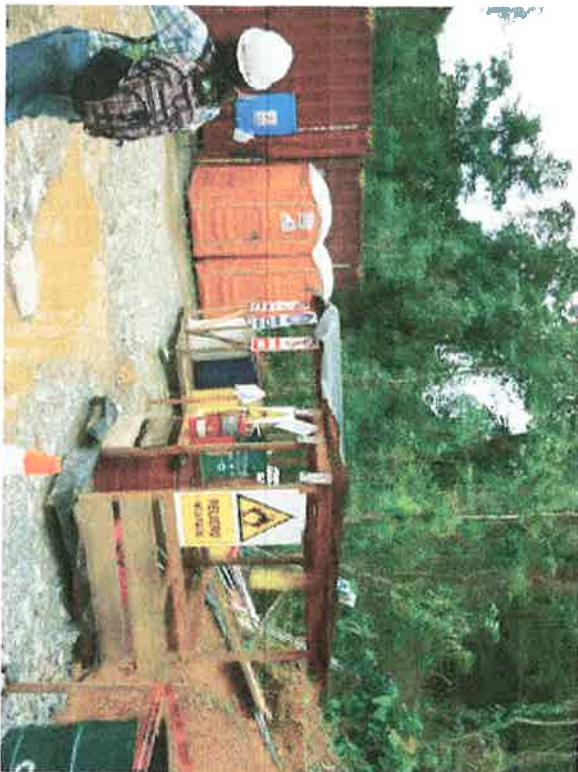
Letreros de identificación, anuncios y letrinas portátiles en el proyecto camino a la costa.

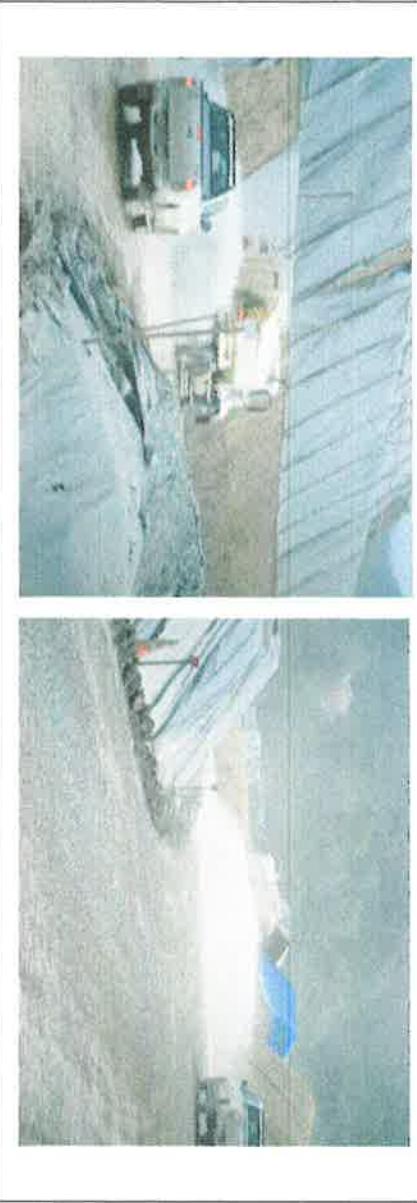
Camión cisterna esparciendo agua en la vía construida para bajar la levitación de material particulado.

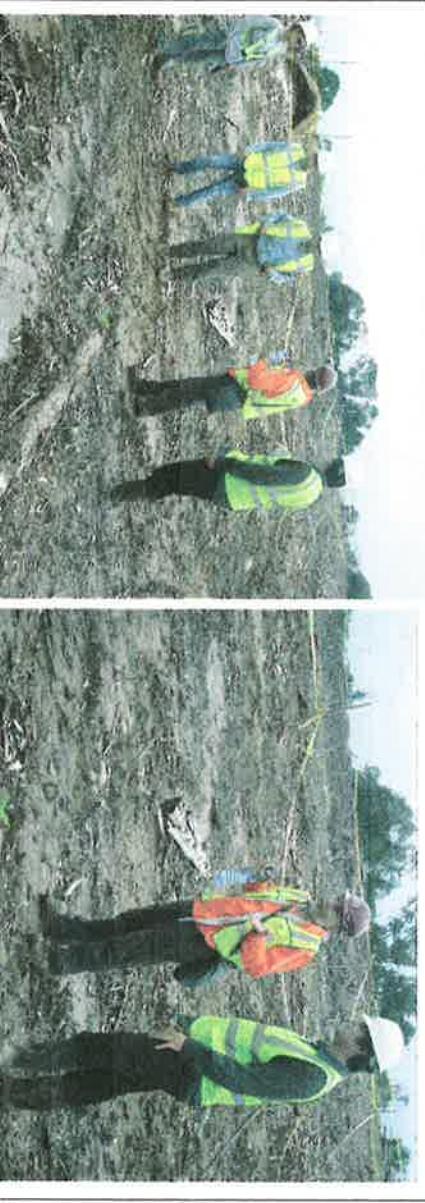
Sitio de rescate arqueológico ubicado en Punta Rincón.

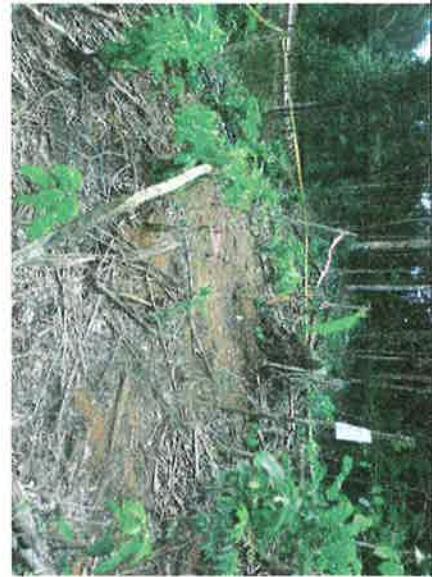
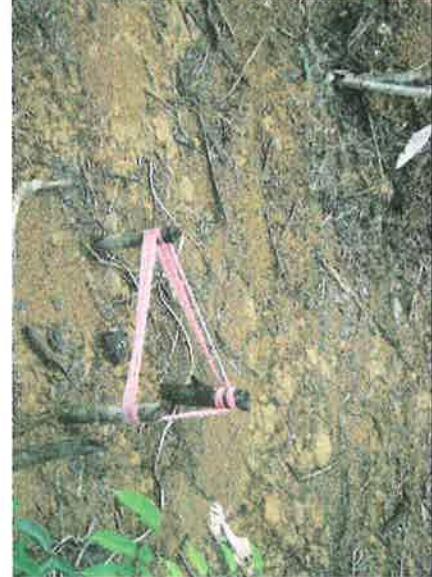
Sitios potencialmente para rescate arqueológico en el camino a la costa.

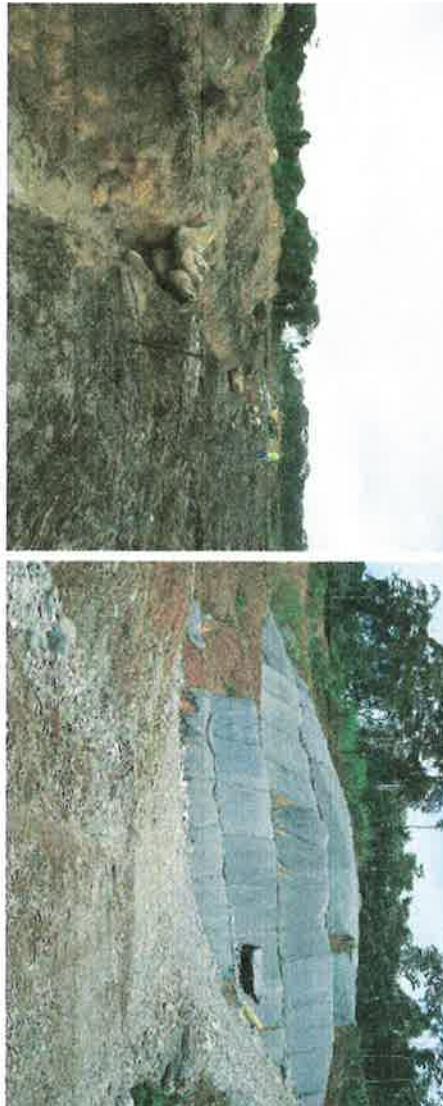
Obra de control de erosión en Campamento 500

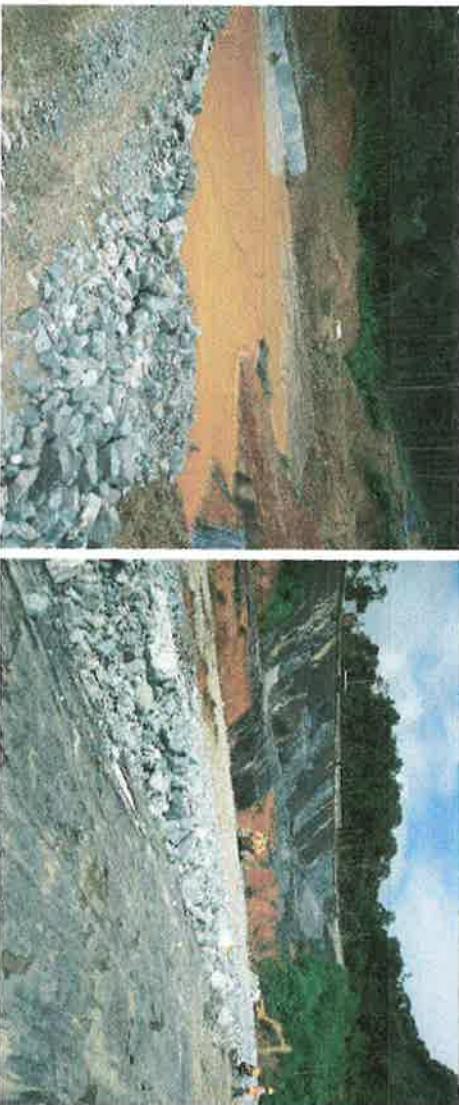
Barrera de contención y tina de Sedimentación, para control de erosión.

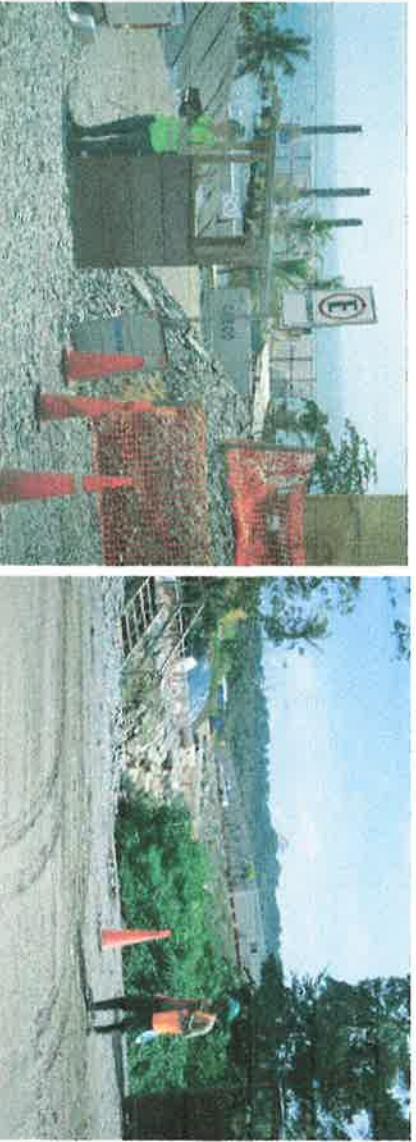
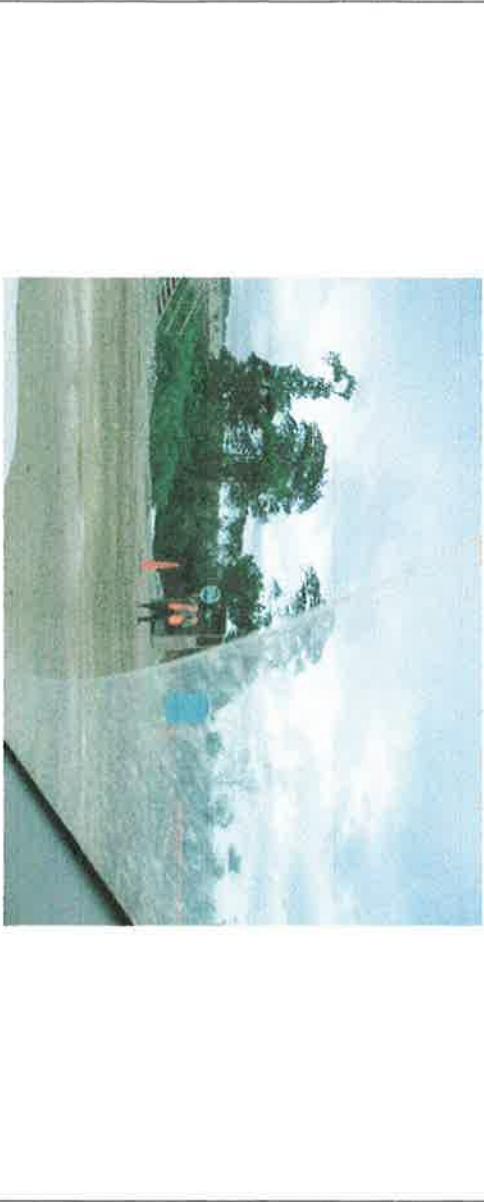
Banderilleros para control y guía de tránsito en el área de construcción.

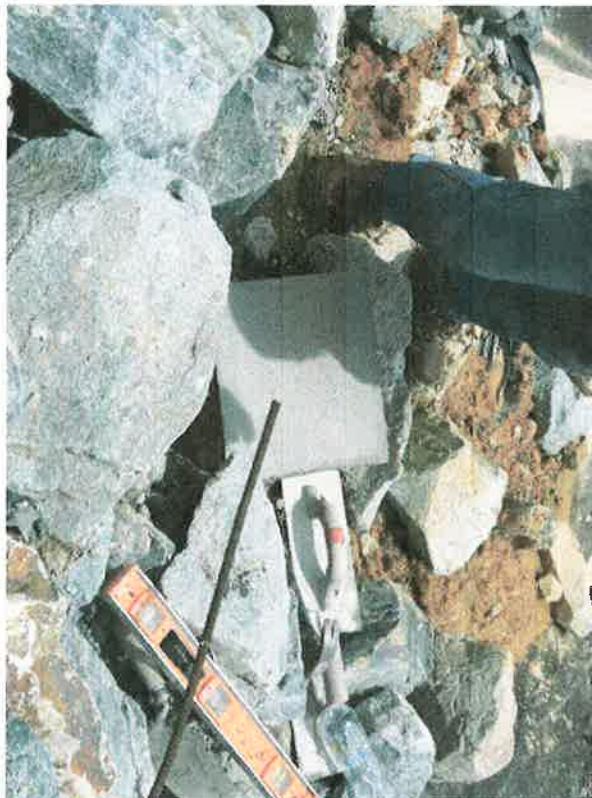
Información de la Inspección			
Empresa	Minera Panamá, S.A.	Fecha	22 al 1 de agosto de 2013
Hallazgo No. 28 Cumplimiento	Criterio Técnico	PMA del EsIA aprobado Resolución DIEORA-IA-1210-2011	
Punto de Control por posicionamiento global para medir la estabilidad del relleno en el área de Campamento 500.
