**INFORME TÉCNICO N° 002-2206-15
DE SUPERVISIÓN, CONTROL Y FISCALIZACIÓN AMBIENTAL AL ESTUDIO DE
IMPACTO AMBIENTAL DEL PROYECTO “MINA DE COBRE PANAMÁ”, DEL
PROMOTOR MINERA PANAMÁ, S.A.**

MOTIVO DE LA INSPECCIÓN:	Seguimiento Ambiental
PROYECTO:	“Mina de Cobre Panamá”
PROMOTOR:	Minera Panamá, S. A.
REPRESENTANTE LEGAL:	Ernest Mast
RESOLUCIÓN:	DIEORA-IA-1210-2011
FECHA DE APROBACIÓN:	28-12-2011
UBICACIÓN:	Corregimiento de Coclé del Norte y San José del General, distrito de Donoso, provincia de Colón
FECHA DE INSPECCIÓN:	09 al 20 de diciembre de 2014
FECHA DEL INFORME:	22 de junio del 2015
<i>Por Ministerio de Ambiente:</i>	
<i>Administración Regional de Colón:</i>	
■ Lcda. Lindsay Zarate – Jefa del Área de Calidad Ambiental (APCA).	
■ Agr. Genaro Pinzón - Evaluador Ambiental -APCA.	
■ Tec. Octavio Ortiz – Jefe de APVS.	
■ Tec. Isabel González – Técnico AGICH.	
■ Ing. Hayde Segura – Jefa de AGICH	
■ Agro. Raúl Mariota – Técnico APVS	
<i>Sede Central:</i>	
■ Lcda. Lisbeth Carreiro - Asesora Legal.	
■ Lcdo. Francisco Abre - DAPVS-Biodiversidad	
■ Ing. Manuel Pimentel - Agente de Cumplimiento (DIPROCA).

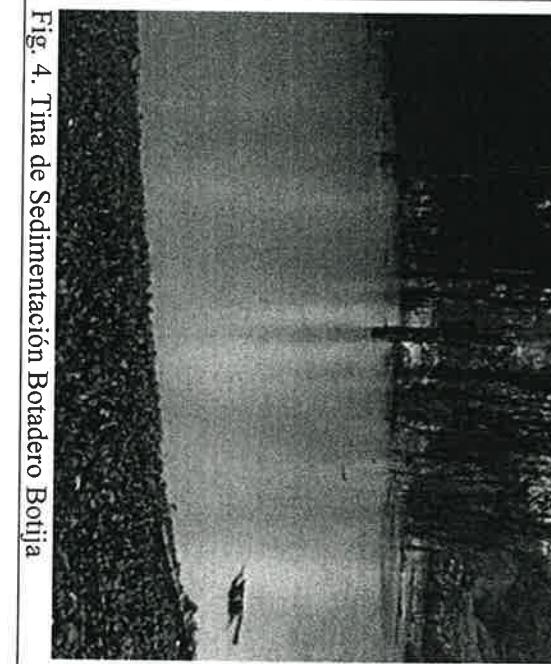
proyecto como canteras activas (Botija y TMF), depósitos de saprolita, y áreas en movimiento de tierra (área de polvorín mina y puerto) la falta de implementación de medidas eficaces en cuanto al manejo de escorrentía, producción, arrastre y depósito de sedimentos generando así un constante y elevado aporte de sedimentos a las tinas de sedimentación 2, 4, 5, 14, 20 lo cual genera altos niveles de turbidez en los puntos de descarga de las tinas de sedimentos afectando así los cuerpo receptores. De igual forma la obstrucción del cuerpo de agua evitan que los peces y otros organismos acuáticos puedan moverse aguas abajo con fluidez. Lo cual representa un incumplimiento a la Resolución DIEORA 0871 de 5 de diciembre de 2013 que modifica la Resolución DIEORA IA-1210-2011, del 28 de diciembre de 2011.

Fig. 4. Tina de Sedimentación Botadero Botija

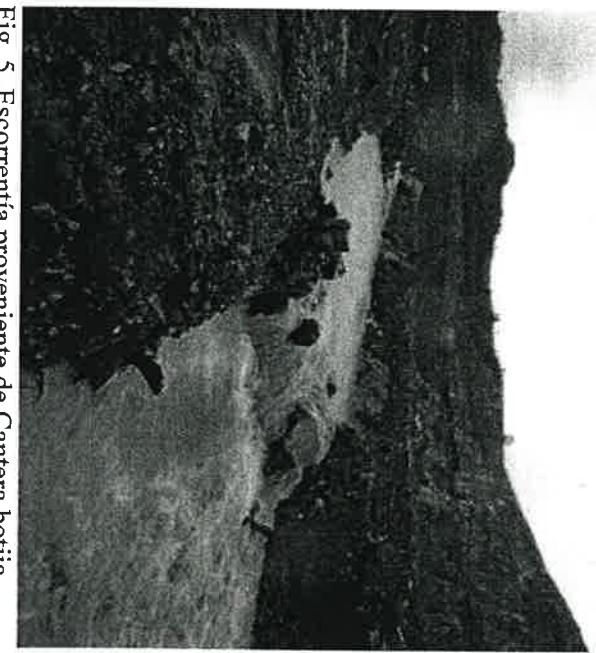
Se evidencio en campo, específicamente en el 7K+500 (coordenadas 532674 990821), 16+200, 17+700, Quebrada Chicheme, Canteras activas (TMF y Botija), Depósitos de saprolitas, Polvorín (mina y puerto) y áreas en construcción la falta de implementación de prácticas que controlen la generación, transporte e ingreso o carga de sedimentos en cuerpos de aguas y de igual forma no se observó la implementación de prácticas efectivas para evitar la alteración de las riberas de estos cursos de agua, afectando así su estabilidad; siendo difícil mantener las concentraciones de sedimentos a los niveles especificados por las autoridades panameñas para la protección del hábitat y de la biota acuática (STS de 35 mg/L). Lo cual representa un incumplimiento a la Resolución DIEORA 0871 de 5 de diciembre de 2013 que modifica la Resolución DIEORA IA-1210-2011, del 28 de diciembre de 2011.

Fig. 5. Escorrentía proveniente de Cantera botija

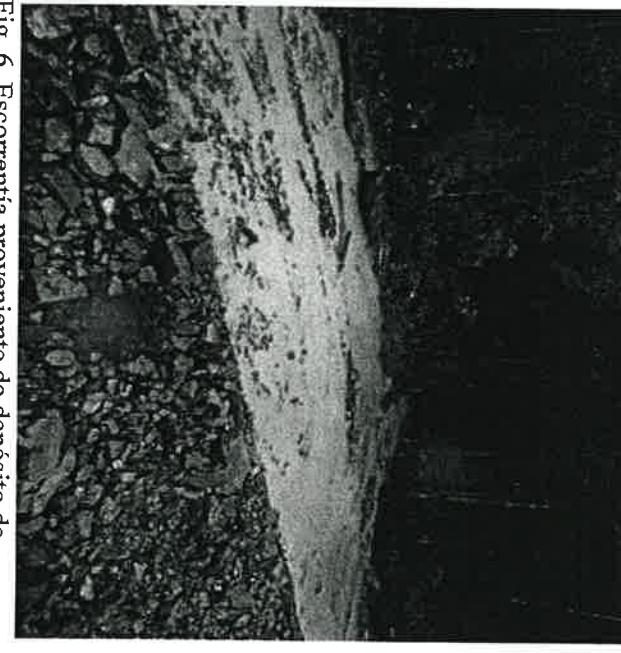
Fig. 6. Escorrentía proveniente de depósito de saprolita TMF

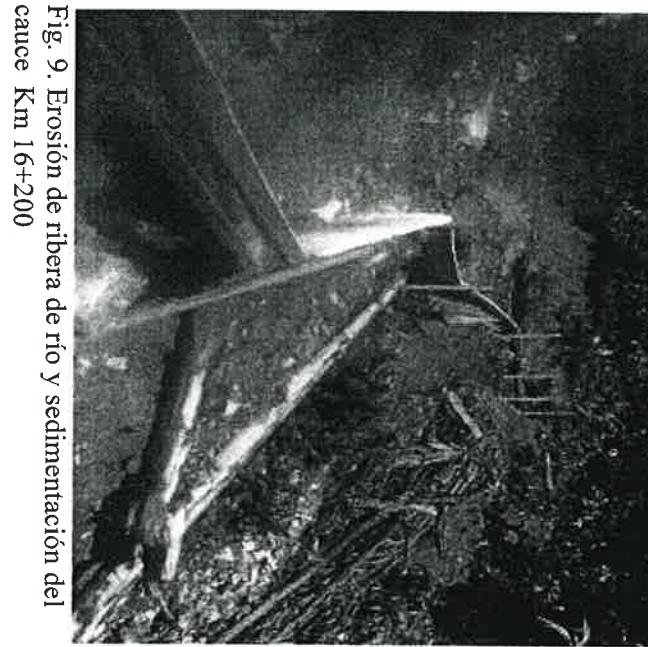
Fig. 9. Erosión de ribera de río y sedimentación del cauce Km 16+200

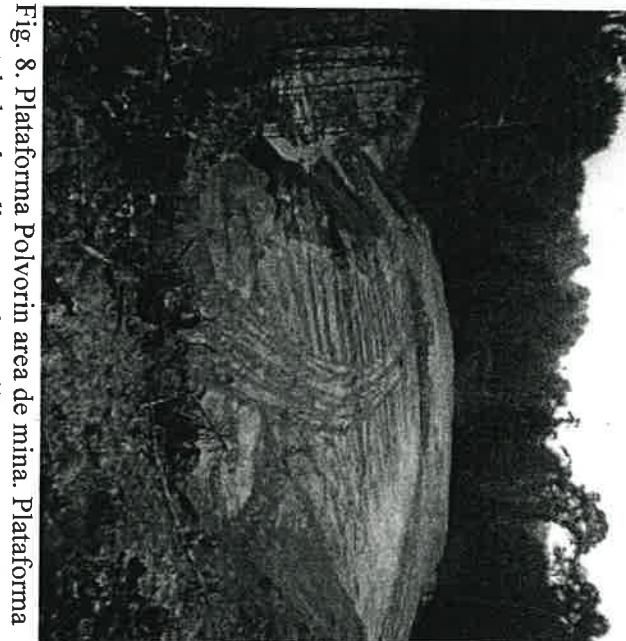
Fig. 8 Plataforma Polvorin area de mina. Plataforma con taludes de relleno, suelo arcillo altamente sin protección eficiente.

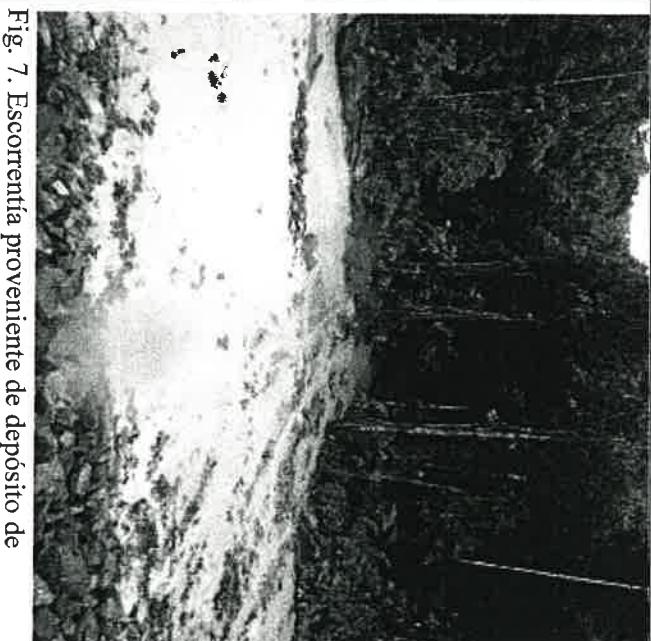
Fig. 7. Escorrentía proveniente de depósito de saprolita TMF

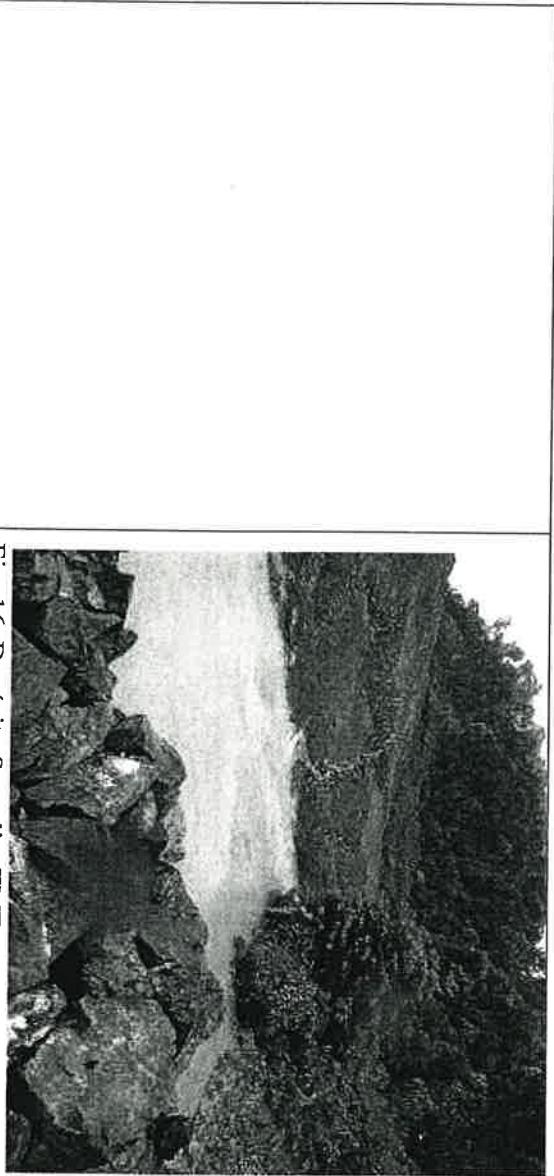
Descripción del Hallazgo:
 No se observó en las áreas de almacenamiento de material o área de depósito de saprolita la implementación de cercas de llimo, medidas de control de erosión u otros mecanismos efectivos para evitar la generación, arrastre y depósito de sedimentos y control de erosión. Lo cual representa un incumplimiento a la Resolución DIEORA 0871 de 5 de diciembre de 2013 que modifica la Resolución DIEORA IA-1210-2011, del 28 de diciembre de 2011.

Fig. 16. Depósito Saprolita TMF

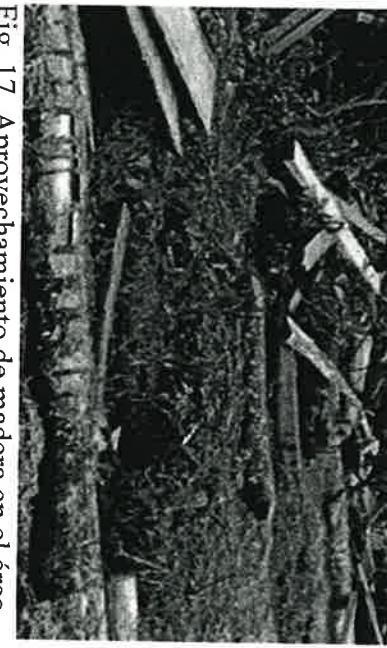
En el área de Nueva Esperanza, reasentamiento de la comunidad de Chicheme, se encontró madera procesada de árboles talados en sitio sin tener permiso de Aprovechamiento Forestal, ni contar con la autorización por parte ANAM para el aprovechamiento forestal. Esto representa un incumplimiento a la Ley 1 de 1994, Ley Forestal, en los artículos 8 y 26.

Fig. 17. Aprovechamiento de madera en el área de Nueva Esperanza (Reasentamiento de la Comunidad de Chicheme)

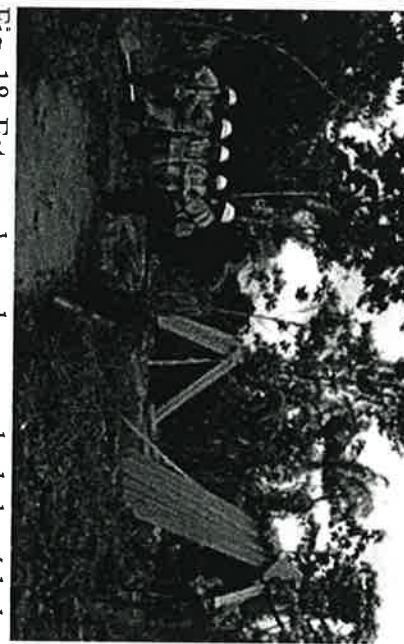
Fig. 18. Estacas de madera sacada de los árboles talados en Nueva Esperanza (Reasentamiento de la Comunidad de Chicheme).

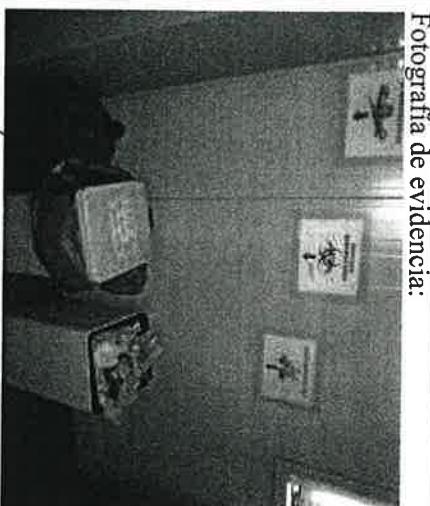
<p>Fig. 21. Área de atención a pacientes. Desechos hospitalarios almacenados temporalmente. No existe el etiquetado apropiado para los recipientes, ni tapadera para los desechos comunes y objetos punzocortantes.</p>	<p>Descripción del Hallazgo:</p> <p>Se realizó visita de inspección a la clínica del campamento Dorado. Los desechos Punzocortantes e Infecciosos no llevan etiquetas rotuladas, como lo establece el art. 8 y 14 del Decreto Ejecutivo No. 111 de 1999. Solamente se colocan etiquetas en la pared. Por otra parte, en el área de acumulación temporal de los desechos generados en la clínica, los tanques de almacenaje, tampoco se encuentran debidamente etiquetados.</p> <p>Además, el recipiente para desechos comunes no contiene tapa, esto incumple lo establecido en el art. 12, y 17 del mismo Decreto Ejecutivo No.111 del año 1999.</p> <p>El recipiente para contener objetos punzocortantes, es un galón de agua, que no se encuentra rotulado, no lleva tapadera, e incumple lo establecido en el artículo 20 del Decreto Ejecutivo No. 111 de 1999.</p> <p>Por todo lo anterior, esto representa además de un incumplimiento de la Legislación Panameña, un incumplimiento a los Compromisos Ambientales del EsIA: 13073 y 13085.</p> <p>Fig. 22. Acopio temporal para los desechos peligrosos, No existe el debido etiquetado.</p>

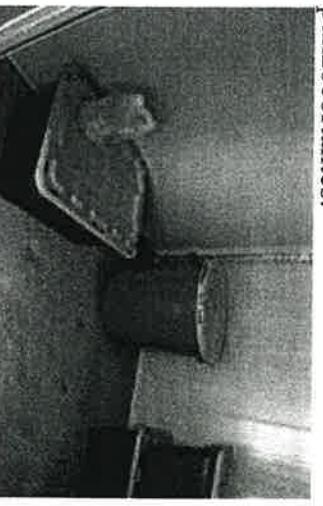
<p>Fig. 23. Acopio temporal para los desechos peligrosos, No existe el debido etiquetado.</p>

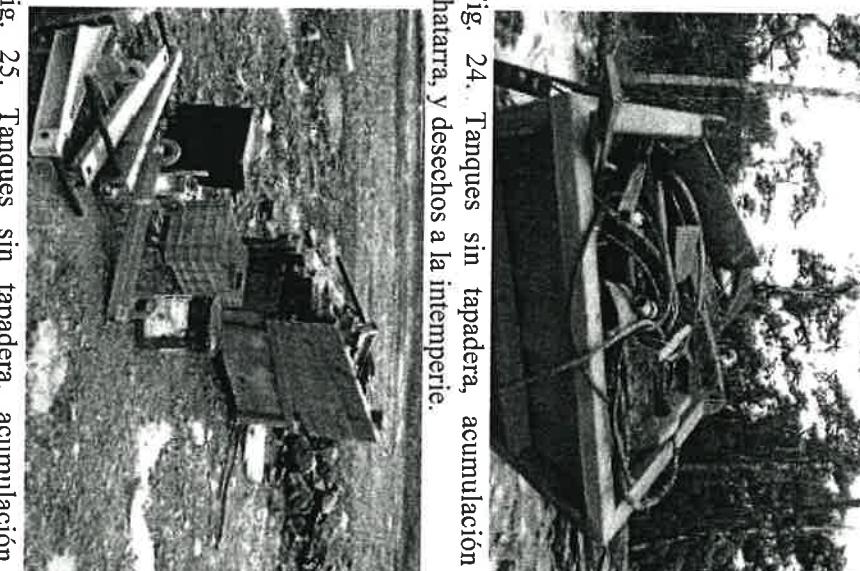
<p>Fig. 24. Tanques sin tapadera, acumulación de chatarra, y desechos a la intemperie.</p>

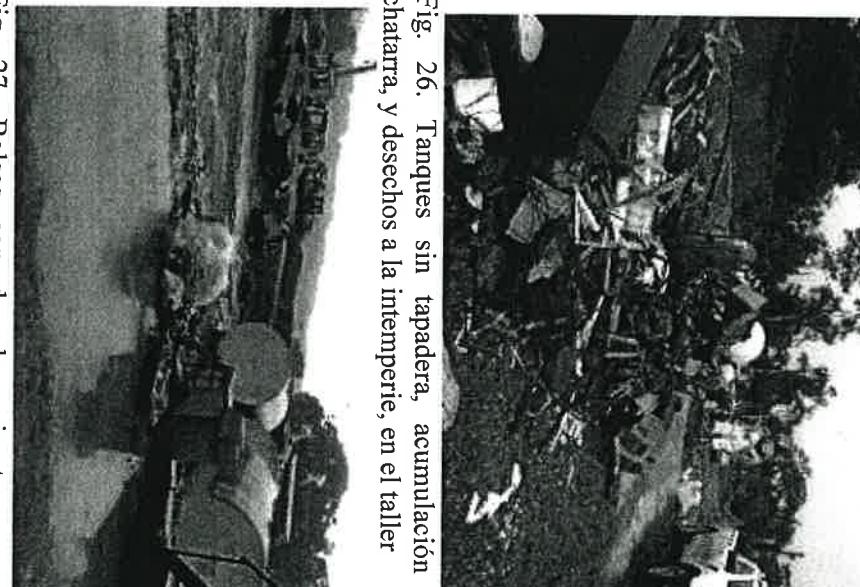
<p>Fig. 25. Tanques sin tapadera, acumulación de chatarra, y desechos a la intemperie.</p>

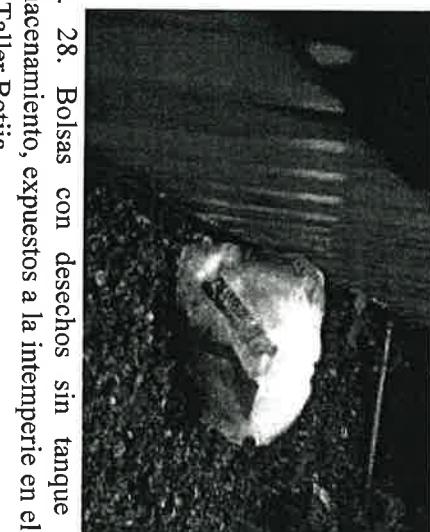
Fig. 28. Bolsas con desechos sin tanque para almacenamiento, expuestos a la intemperie en el área del Taller Botija.

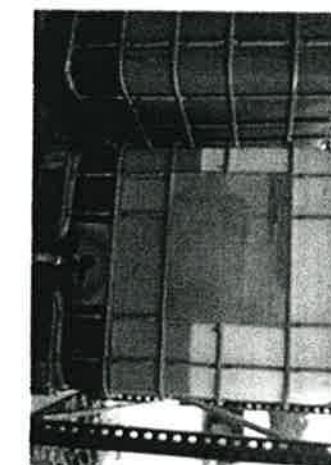
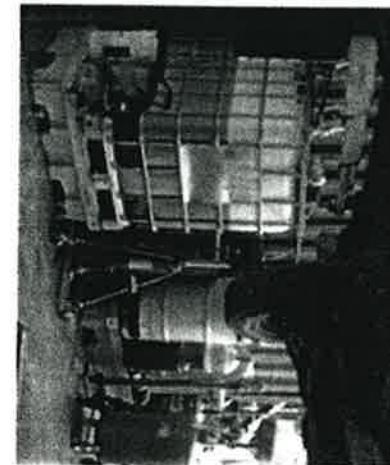
Se identificó en el área de almacenamiento de hidrocarburos del Taller TMF y en el taller de mecánica de Botija, recipientes móviles sin rotular, lo cual representa un incumplimiento al numeral 3.2 de la Resolución N° CDZ-003/99 del 11 de febrero de 1999.

Fig. 29. Área de almacenamiento de hidrocarburos del Taller TMF.

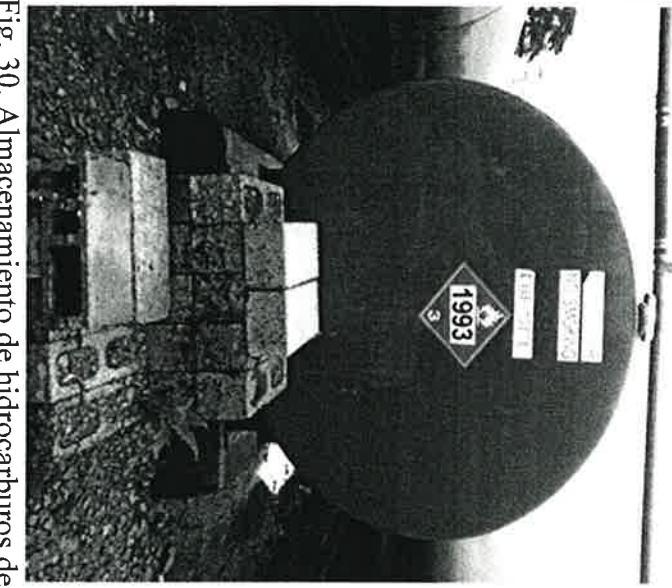
Descripción del Hallazgo:
Se identificó en el área de almacenamiento de hidrocarburos de la Planta Generadora de Electricidad en Campamento GAP, sin el rotulado adecuado de acuerdo con el numeral 3.2 de la Resolución N° CDZ-003/99 del 11 de febrero de 1999, representando un incumplimiento de la norma.

Fig. 30. Almacenamiento de hidrocarburos de la Planta Generadora de Electricidad en Campamento GAP *

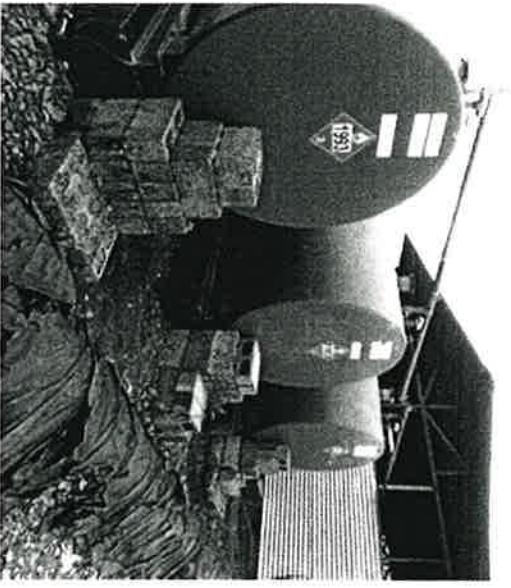
Fig. 31. Almacenamiento de hidrocarburos de la Planta Generadora de Electricidad en Campamento GAP

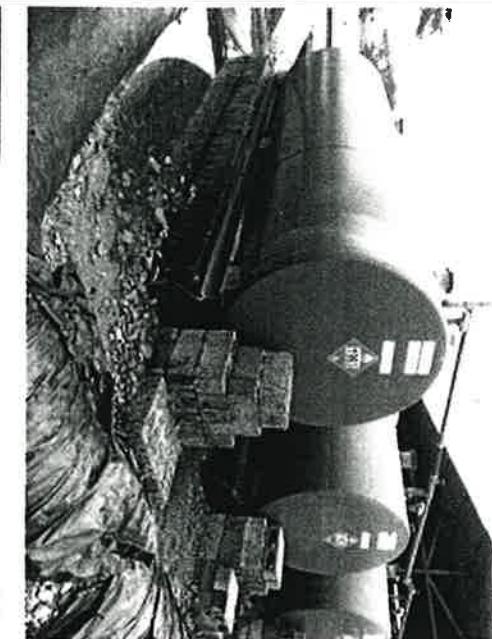
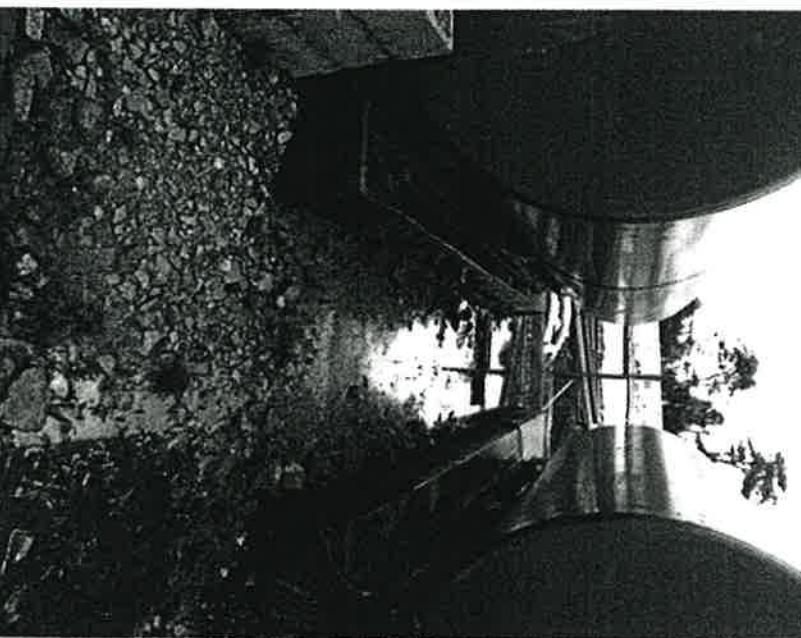
Los Tina de Contención de los Tanques de Almacenamiento de Diésel para suministro de la Planta Generadora de Electricidad en Campamento GAP, no está construida de acuerdo a las especificaciones establecidas los numerales 3.2.1 y 3.2.4 de la Resolución N° CDZ-003/99 del 11 de febrero de 1999, representando un incumplimiento de la norma.

Fig. 32. los Tanques de Almacenamiento de Diésel para suministro de la Planta Generadora de Electricidad en Campamento GAP

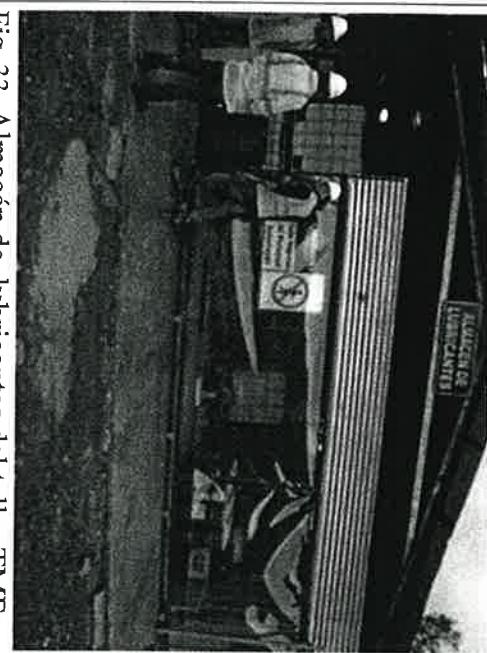
Descripción del Hallazgo:
En el área del almacén de lubricantes del taller TMF, se observó que el mismo no dispone de una tina de contención para la capacidad del producto almacenado, la cual debe corresponder al 110% del total de la capacidad almacenada, según se establece en el numeral 3.2.1, de la Resolución N° CDZ-003/99 del 11 de febrero de 1999.

Fig. 33. Almacén de lubricantes del taller TMF

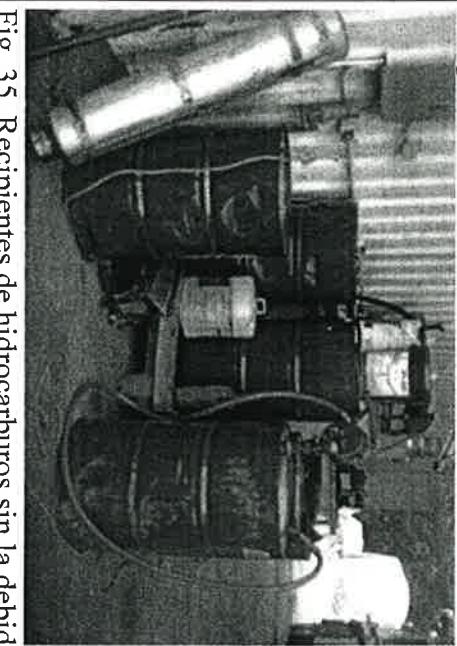
Descripción del Hallazgo:
En el Taller Botija se identificó 8 recipientes de hidrocarburos sin la debida contención preventiva que se establece en la Resolución N° CDZ-003/99 del 11 de febrero de 1999.

Fig. 35. Recipientes de hidrocarburos sin la debida contención en Taller Botija.

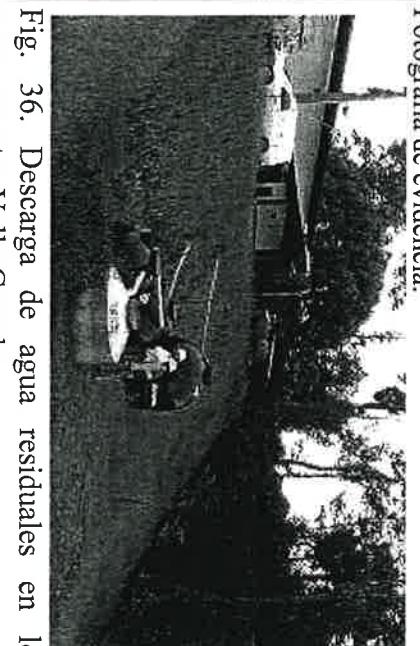
Durante la inspección se observó descarga de aguas residuales sin contar los permisos correspondientes en los campamento: Valle Grande, Dorado, Kiwara, TMF, GAP- Punta Rincón. Lo cual representa un incumplimiento Resolución DIEORA 0871 de 5 de diciembre de 2013 que modifica la Resolución DIEORA IA-1210-2011, del 28 de diciembre de 2011.

Fig. 36. Descarga de agua residuales en los campamento: Valle Grande

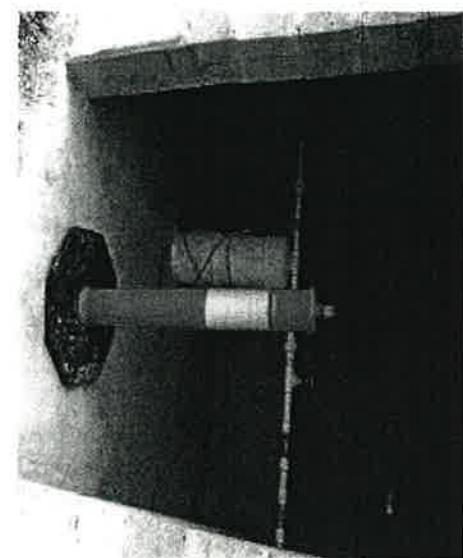
En todas las áreas del proyecto mina Cobre-Panamá, se evidenció uso de agua subterránea sin el debido permiso, lo cual representa un incumplimiento de la Ley 35 de junio de 1966, que regula el uso de las aguas.

Fig. 37. Pozo de agua que abastece al Taller de Stracom. (Coord. UTM: N 0983253 E 0538529, Datum WGS84)

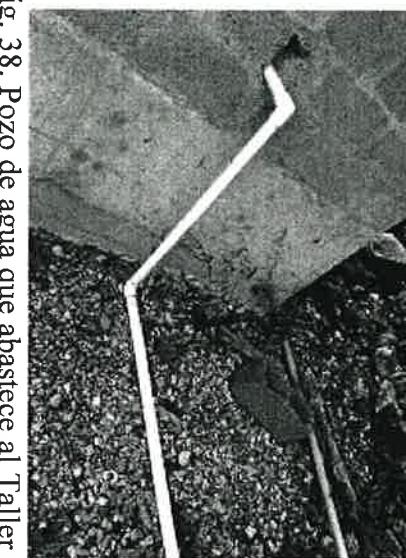
Fig. 38. Pozo de agua que abastece al Taller de Stracom. (Coord. UTM: N 0983253 E 0538529, Datum WGS84)

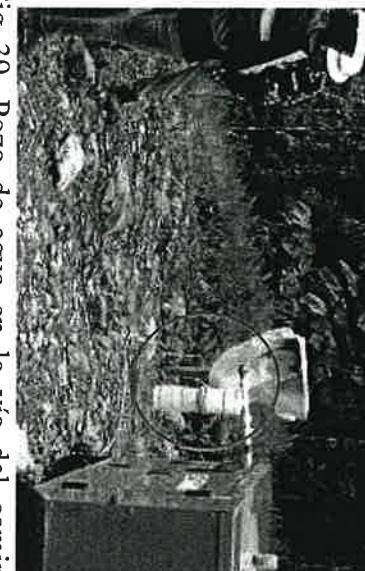
Fig. 39. Pozo de agua en la vía del camino hacia el puerto. (Coordenadas: N 0978425 E 0539188).

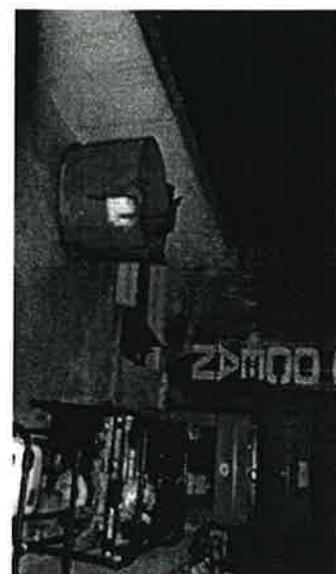
En el área de Taller TMF, se evidenció desechos aceitosos, sustancia, peligrosas, grasas y baterías sin contención y suelo contaminados con aceite. Esto incumple el artículo 3 de la Ley N° 6 de 11 de enero de 2007.

Fig. 40. Desechos aceitosos, sustancia, peligrosas, grasas y baterías sin contención en Taller TMF.

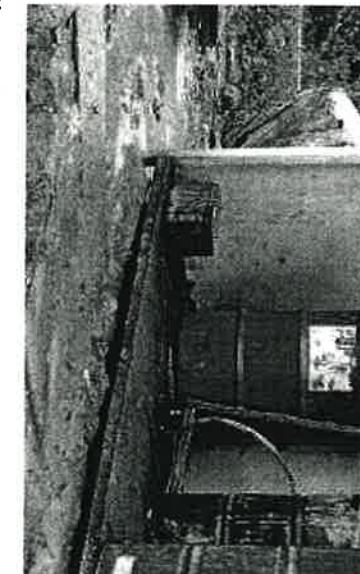
Fig. 41. Desechos aceitosos, sustancia, peligrosas, grasas y baterías sin contención en Taller TMF.

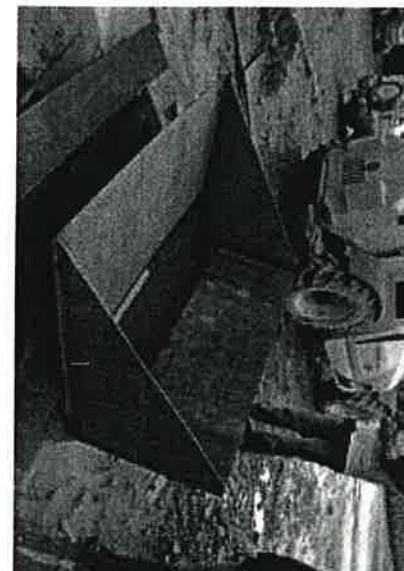
Descripción del Hallazgo:
En diferentes áreas del proyecto en construcción (talleres, almacenes, campamentos y áreas en construcción) se identificó criaderos de vectores con larvas y agua estancada, lo cual representa un incumplimiento a la Resolución DIEORA 0871 de 5 de diciembre de 2013 que modifica la Resolución DIEORA IA-1210-2011, del 28 de diciembre de 2011; Ley 33 de 13 de noviembre de 1997; y el artículo 4, del Decreto Ejecutivo 638 del 5 de febrero de 2014.

Fig. 43. Agua estancada en balde de retro excavadora.
