INFORME TÉCNICO N° 003-0604-16
De Supervisión, Control y Fiscalización Ambiental al Estudio de Impacto Ambiental del proyecto
"MINA DE COBRE PANAMÁ", del Promotor MINERA PANAMÁ, S.A.

MOTIVO DE LA INSPECCIÓN:	Seguimiento Ambiental
PROYECTO:	Mina de Cobre Panamá
PROMOTOR:	Minera Panamá, S. A.
REPRESENTANTE LEGAL:	Todd Clewett
RESOLUCIÓN:	DIEORA-IA-1210-2011
FECHA DE APROBACIÓN:	28-12-2011
UBICACIÓN:	Corregimiento de Coclé del Norte y San José del General, distrito de Donoso, provincia de Colón
FECHA DE INSPECCIÓN:	20 al 31 de julio de 2015
FECHA DEL INFORME:	17 de agosto de 2015
Por Ministerio de Ambiente:	
Administración Regional de Colón:

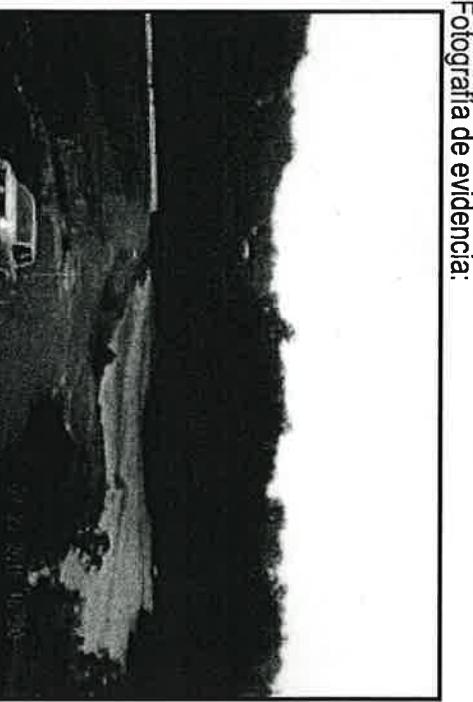
Fig. 2.1 Tina de sedimentación #2 (538009E, 976317N)

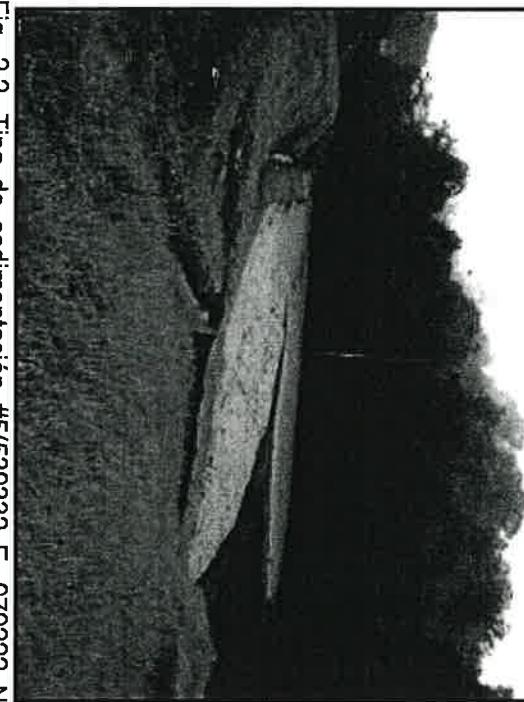
Fig. 2.2. Tina de sedimentación #5(539332 E, 979222 N) bajo el Depósito de Saprolita, se observa colmatación y pérdida de capacidad de retención de los sólidos sedimentables.

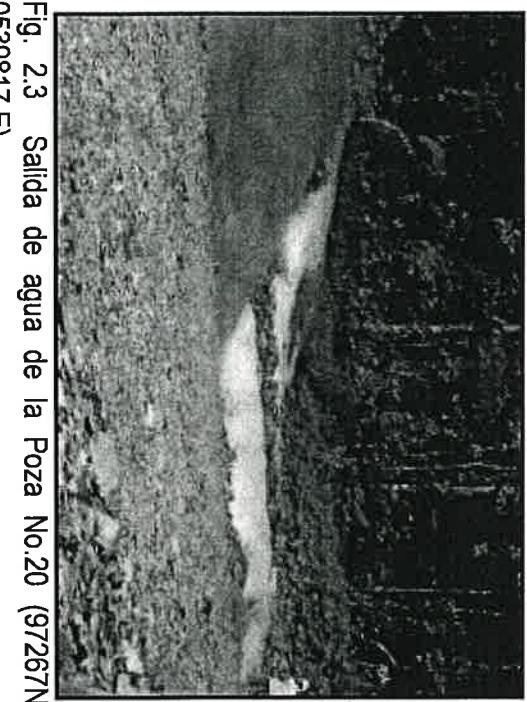
Fig. 2.3 Salida de agua de la Poza No.20 (97267N, 0539817 E).

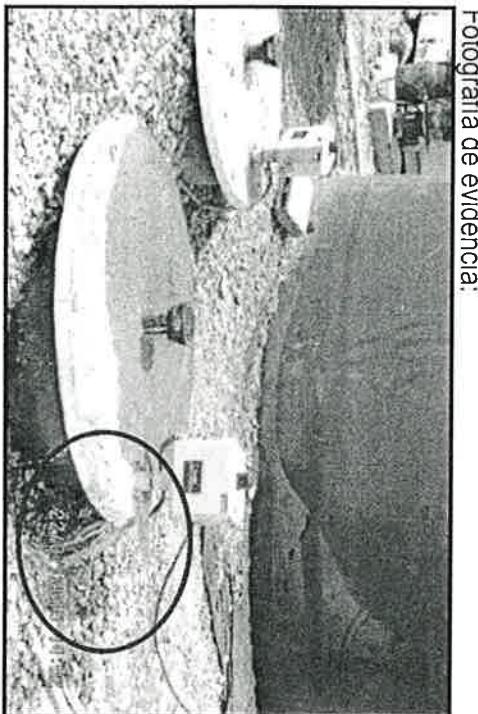
Fig. 4.1 Aguas Residuales desbordadas de la PTARs, en el Campamento TMF (982056 N, 539187 E).

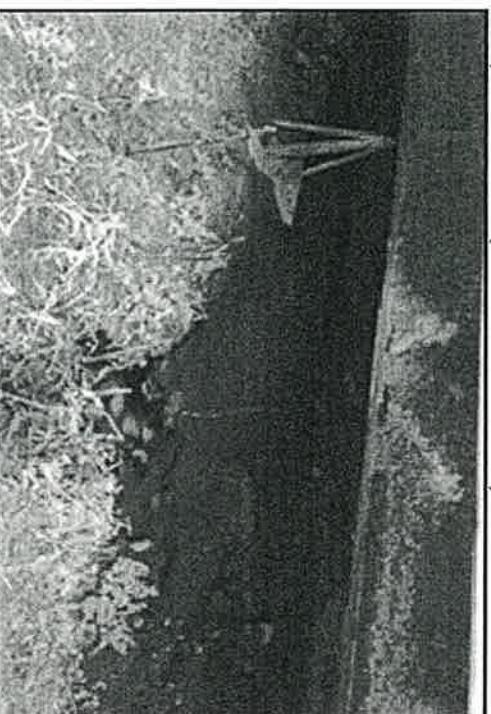
Fig. 4.2 Aguas Residuales en el área del Campamento Kiwara (975510 N, 537415 E)

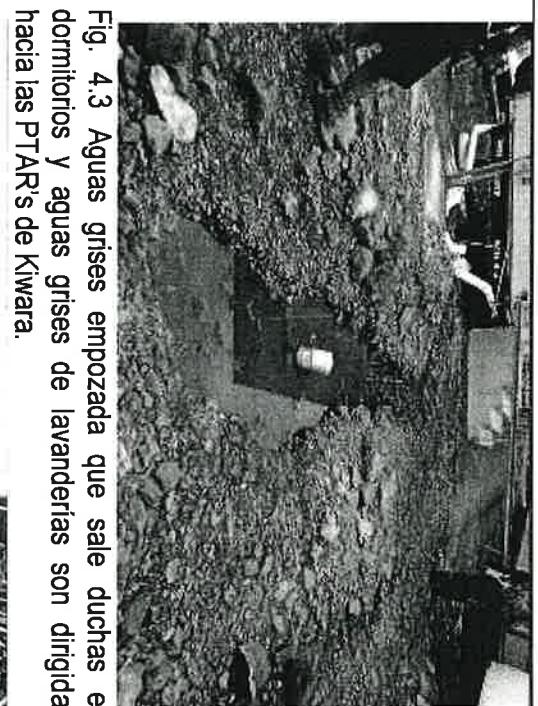
Fig. 4.3 Aguas grises empozada que sale duchas en dormitorios y aguas grises de lavaderías son dirigidas hacia las PTAR's de Kiwara.

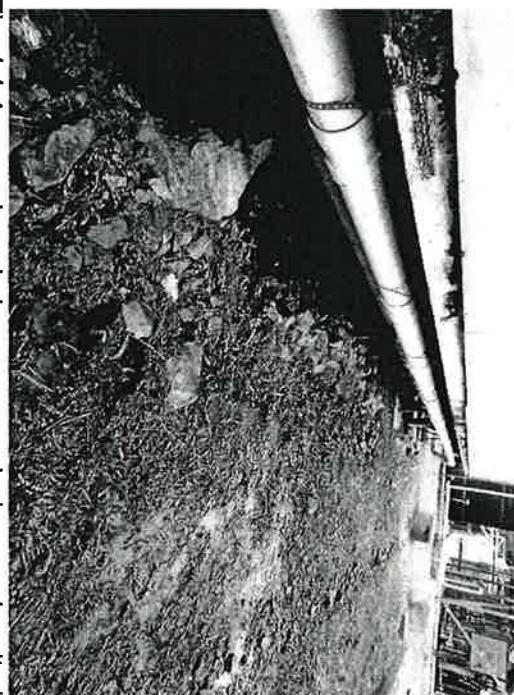
Fig. 4.4 Aguas grises de lavamanos y duchas en dormitorio campamento Kiwara.

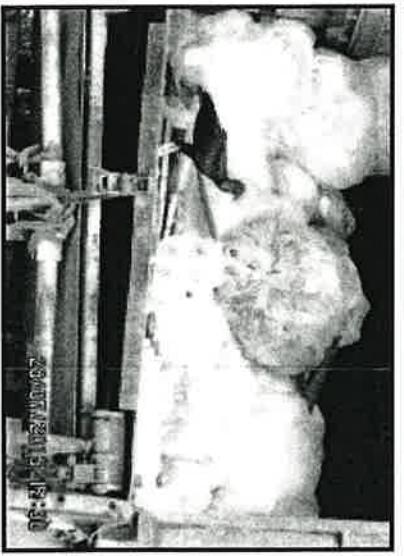
Fig. 5.3 Deficiente almacenamiento de desechos, a 500 m del polvorín de Sitio Puerto (534343 E. 995016 N)

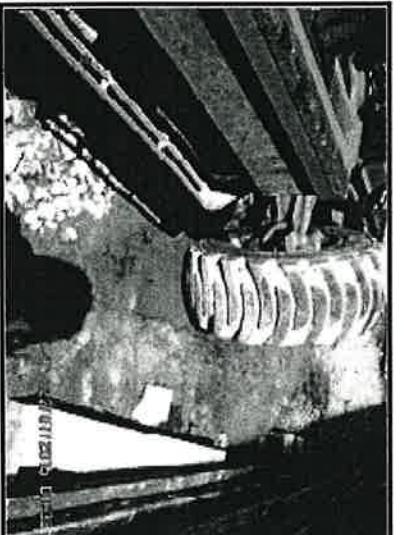
Fig. 5.4 Derrames de Hidrocarburo, taller Botíia (534343 E. 995016 N)

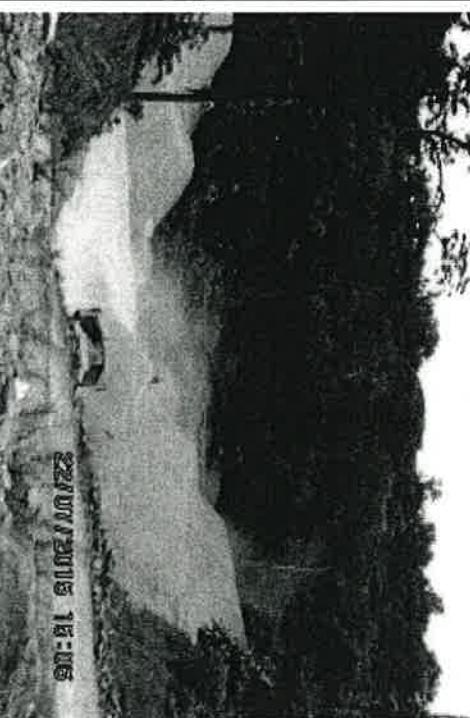
Fig. 6.1 caminos donde se realizan trabajos se evidencia elevación de polvo.

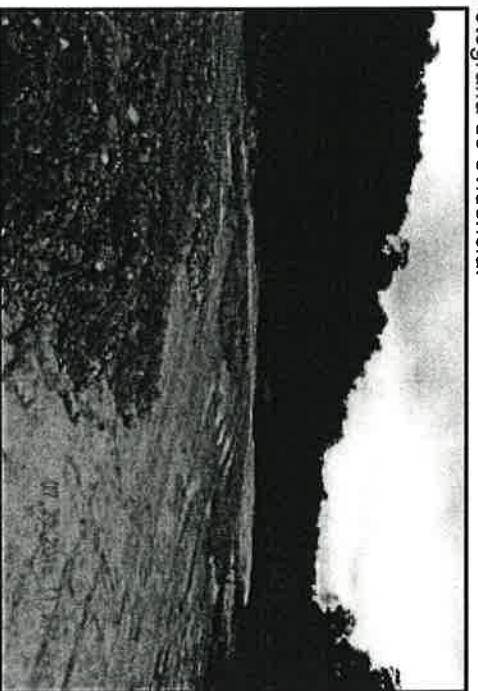
Fig. 10.1 Vista general del depósito de saprolita. Se observa el dique que por la pendiente es fácilmente sobrepasado por la escorrentía superficial que transporta sedimentos. (538971 E, 978799 N)

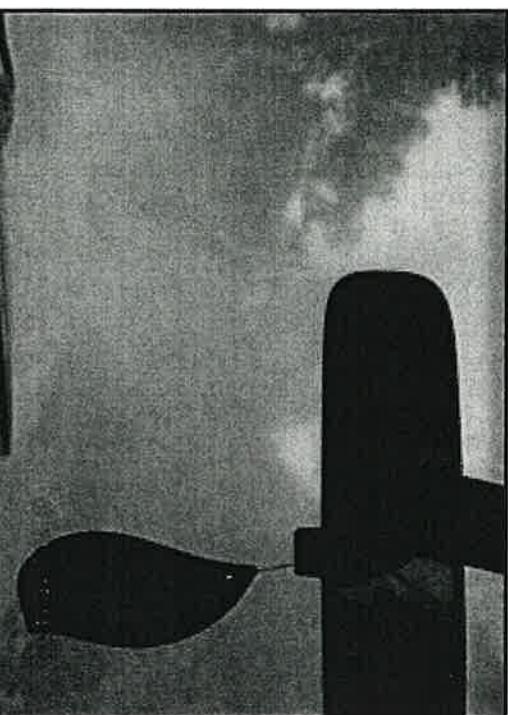
Fig. 11.1. Material particulado en suspensión. Caminos Interno TMF.

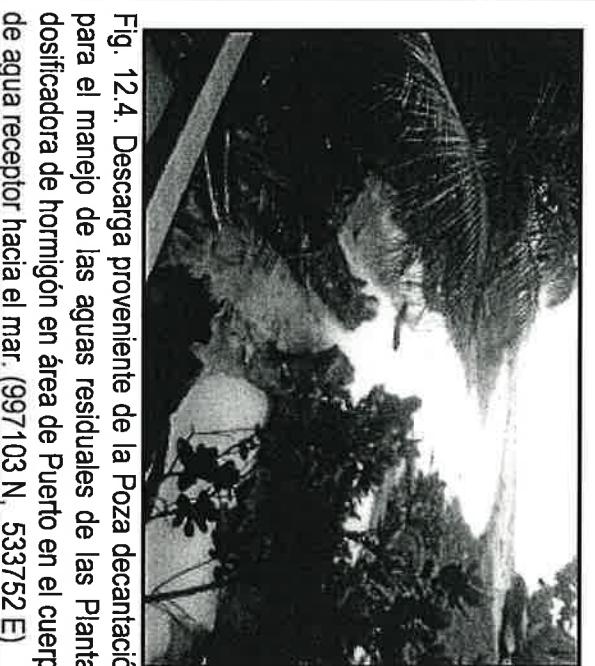
Fig. 12.4. Descarga proveniente de la Poza decantación para el manejo de las aguas residuales de las Plantas dísíificadora de hormigón en área de Puerto en el cuerpo de agua receptor hacia el mar. (997103 N, 533752 E)

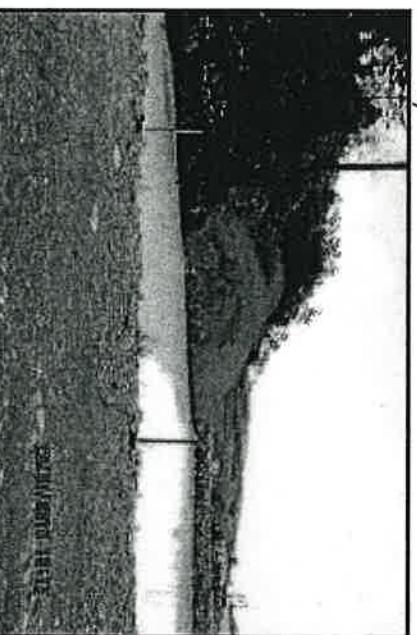
Fig. 12.6. Poza de sedimentación para el manejo de las aguas residuales en el área de la cantera del Puerto. (534191 E, 995538 N)

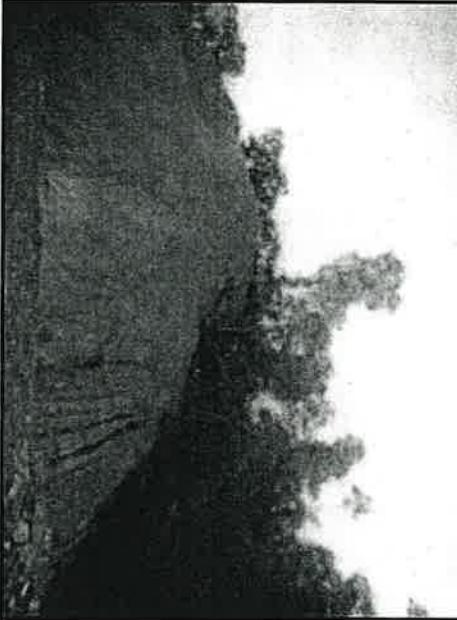
<p>Fig. 13.3. Taludes con deterioro por cárcavas por erosión laminar, la inclinación del mismo favorece el deterioro estructural.</p>

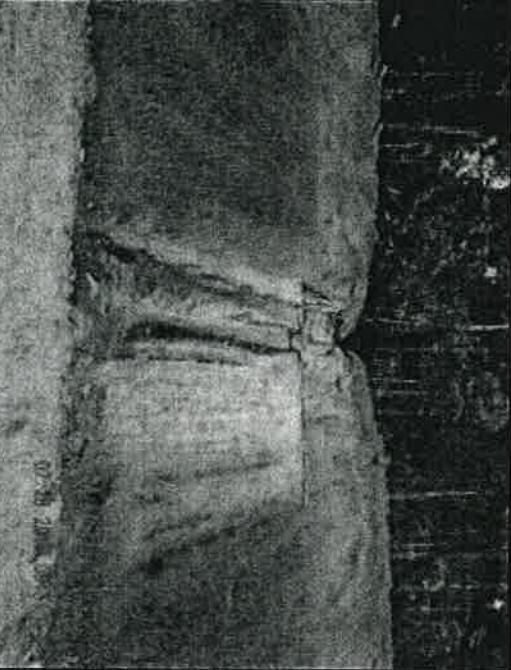
<p>Fig. 13.1. Vista de talud en camino hacia la costa que presenta medidas incompletas al faltar culminar la cobertura vegetal alrededor de la bajante.</p>

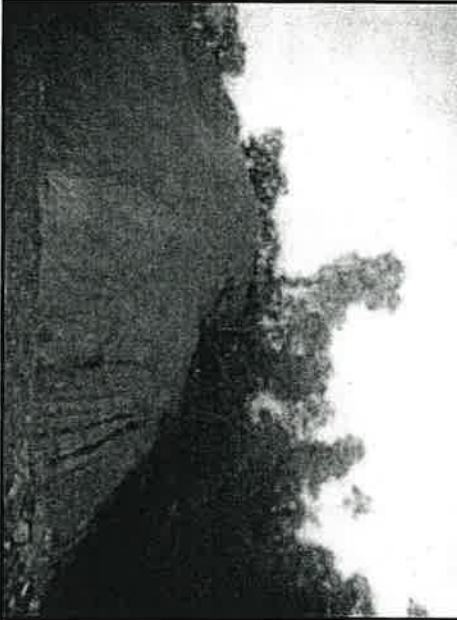
<p>Fig. 13.2. Canal de coronación deteriorado en talud en camino hacia la costa.</p>

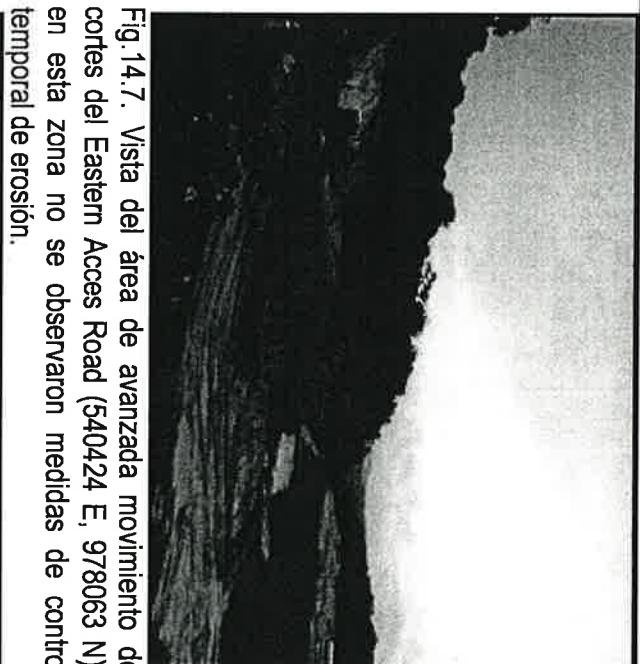
Fig.14.7. Vista del área de avanza movimiento de cortes del Eastern Acces Road (540424 E, 978063 N), en esta zona no se observaron medidas de control temporal de erosión.

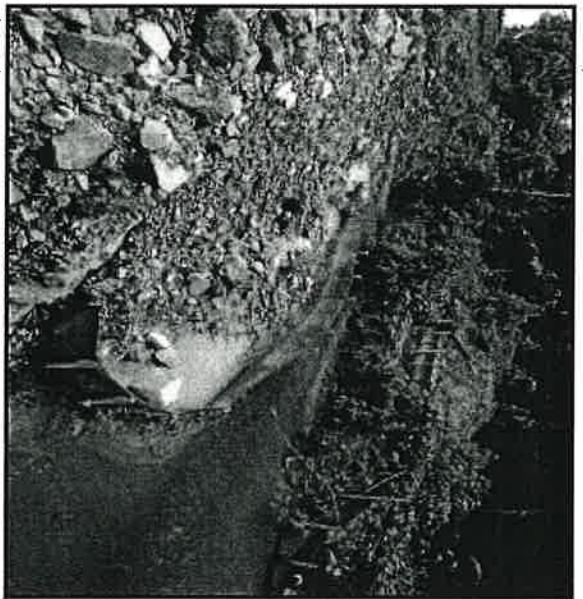
Fig. 14.11. Barreras de sedimentos deterioradas en el camino de acceso decant túnel.(532765 E, 990767 N)

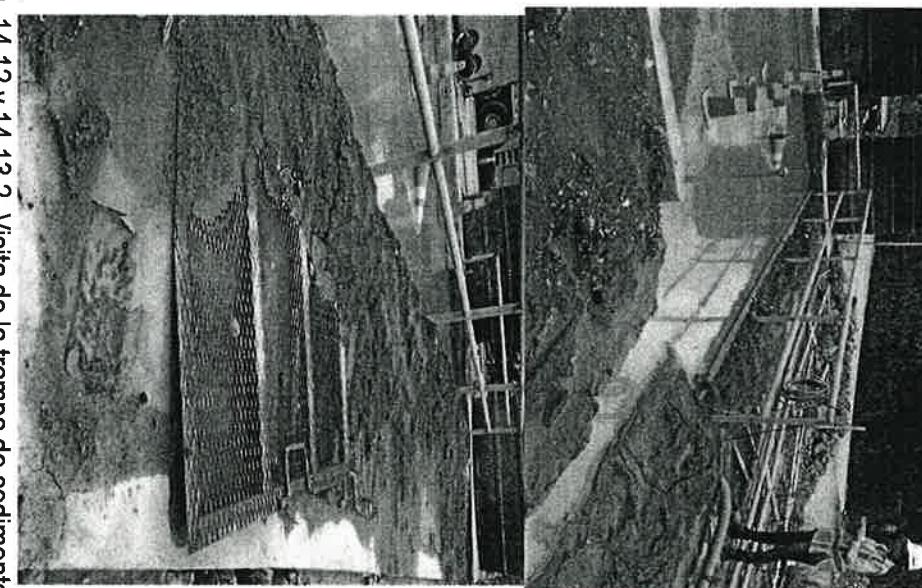
Fig. 14.12 y 14.13.2. Visita de la trampa de sedimento saturada por falta de mantenimiento.

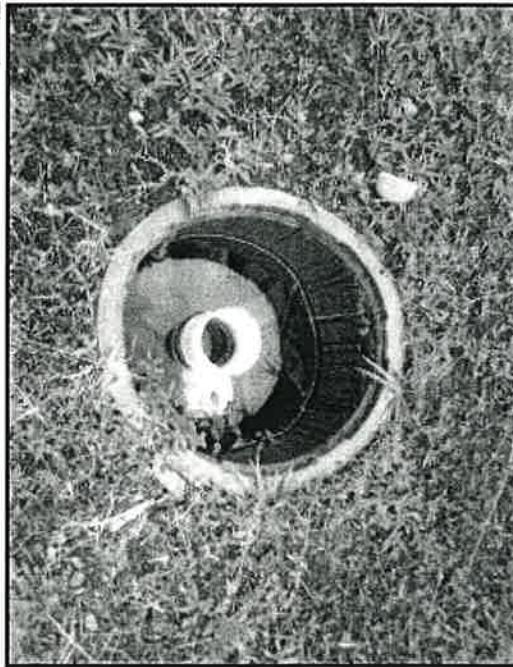
Fig. 15.5. Agua estancada con residuos de botellas plásticas en tres tanques negros enterrados, Campamento MPSA y Laboratorio de Geología (975981 N, 537683 E).

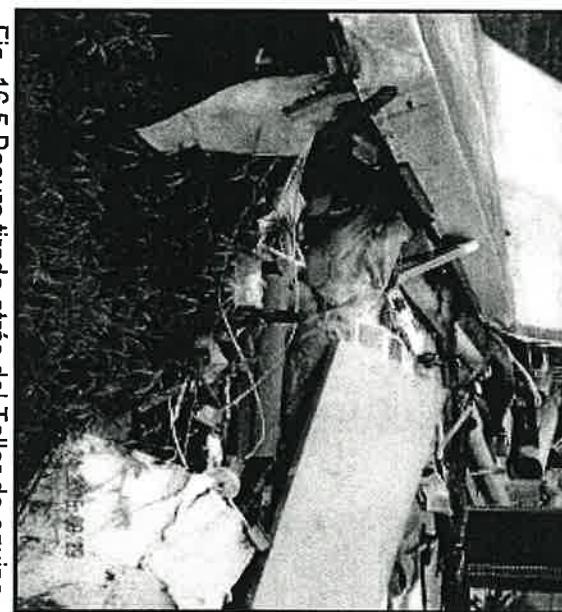
Fig. 16.5 Basura tirada atrás del Taller de equipo
liviano #2, Botija (978137 N, 538742 E).

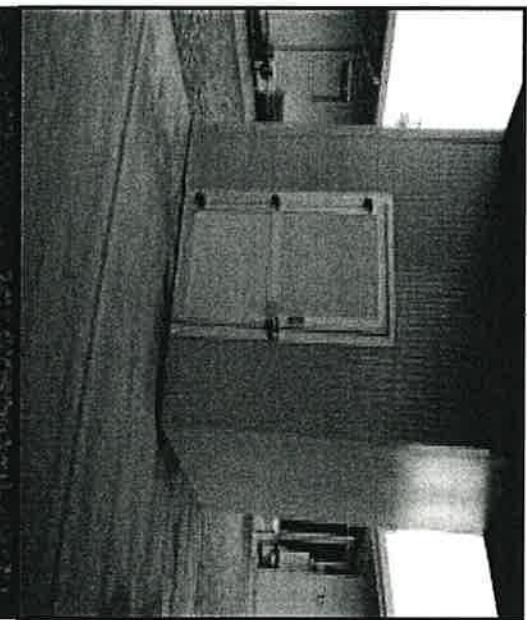
Fig. 16.8 y 16.9 en el área de Campamento Dorado (974985 N, 538071), y campamento TMF falta de rotulación para los desechos hospitalarios y desechos comunes.

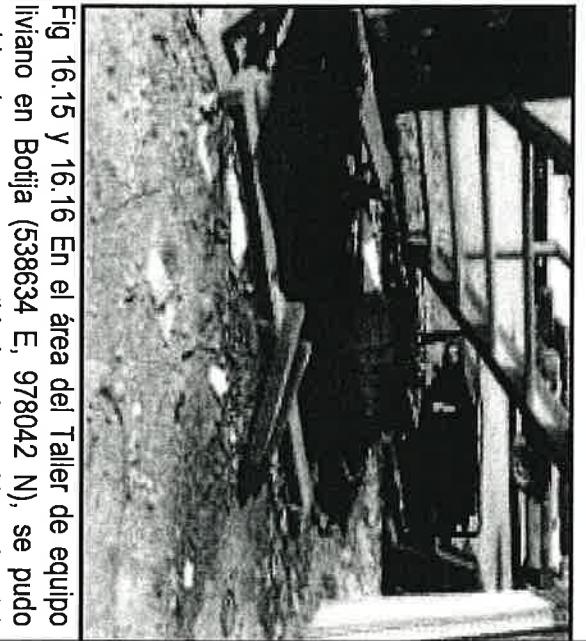
Fig 16.15 y 16.16 En el área del Taller de equipo lluviano en Botija (538634 E, 978042 N), se pudo evidenciar gran cantidad de sitio (suelo) contaminados de Hidrocarburo, y de igual manera recipientes llenos de aceite sin medidas de contención.

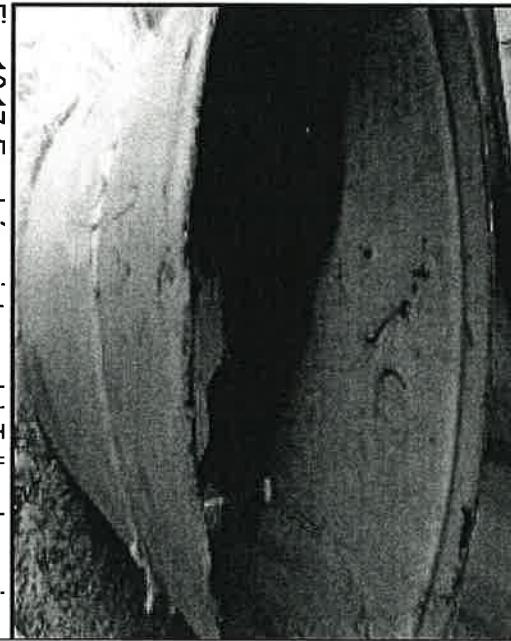
Fig. 16.17 En el área interna del Taller de equipo pesado (E 538650, 978107 N) de Botija, se evidencio manejo inadecuado de los desechos sólidos tanto peligrosos como comunes.

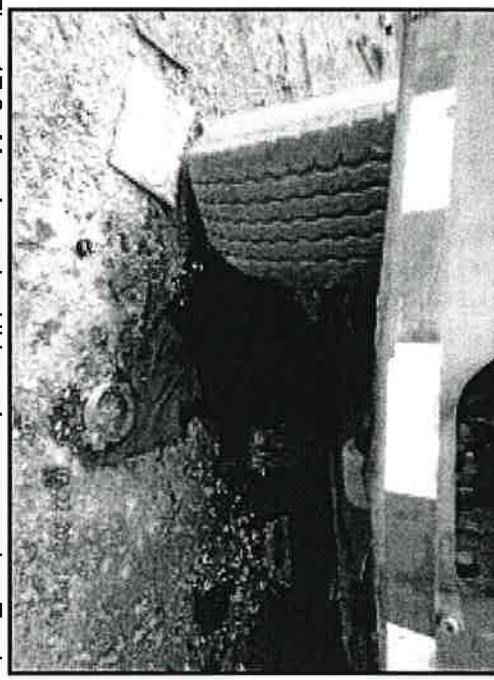
Fig. 17.2 Manchas de Hidrocarburo en el Instalaciones de Depósito de Residuos Metálicos y Chatarra (Vía Camino Corto). (538088 E, 976738 N).

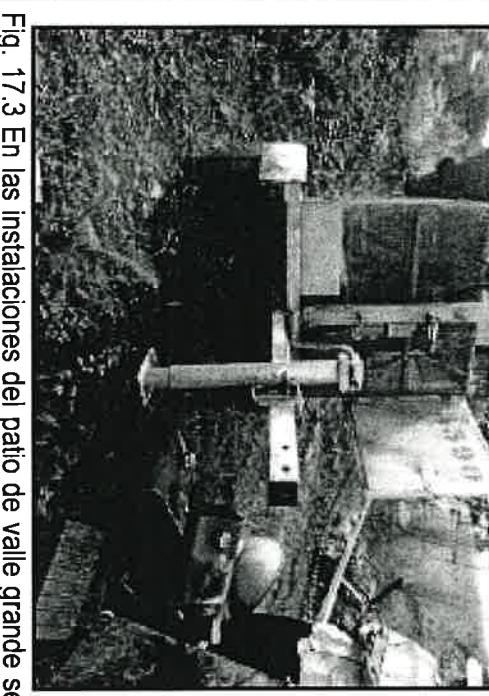
Fig. 17.3 En las instalaciones del patio de valle grande se

[Signature]
identifica derrame de diesel en una torre de luz de descarte. (536226 E, 975733 N)

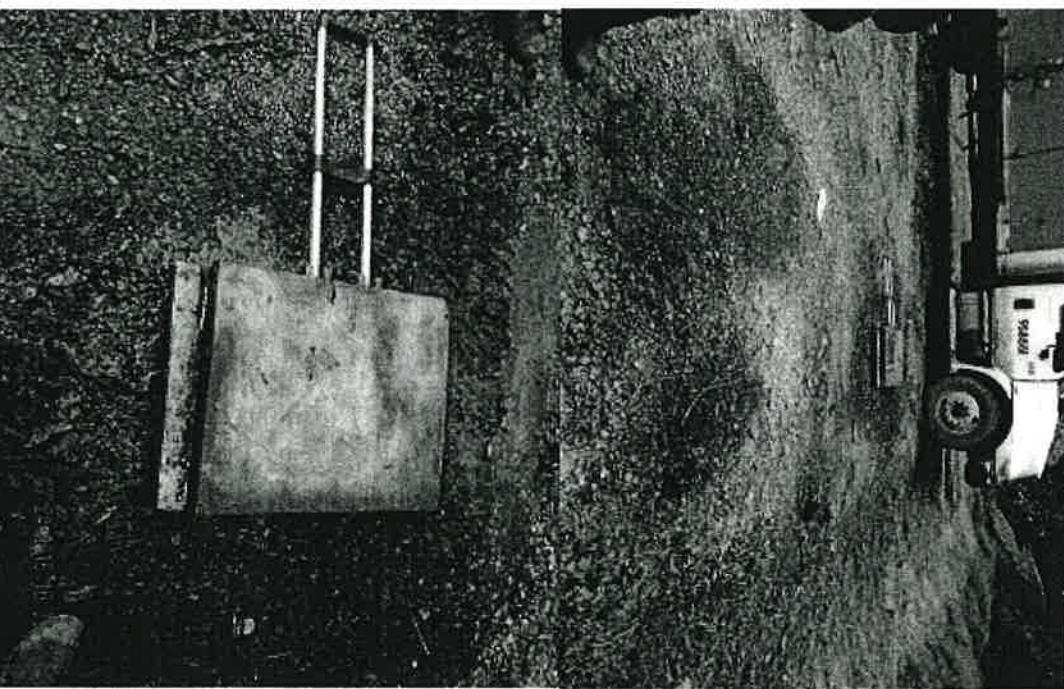
Fig. 17.4 y 17.5 Evidencia de derrame de hidrocarburo en el área de almacenamiento de los desechos comunes (E 0537230, N 095302)

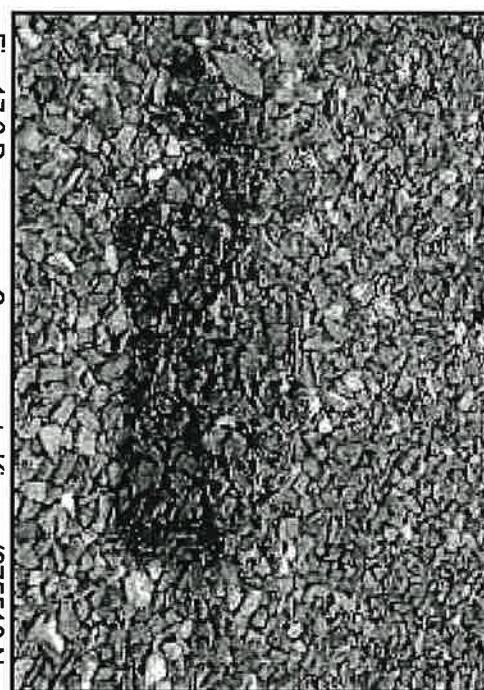
Fig. 17.6 Derrame en Campamento Kiwara (975510 N, 537415 E)

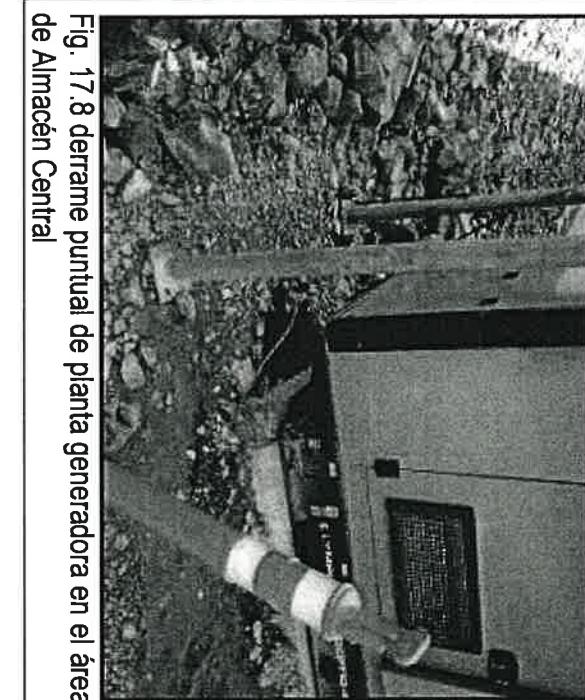
Fig. 17.8 derrame puntual de planta generadora en el área de Almacén Central

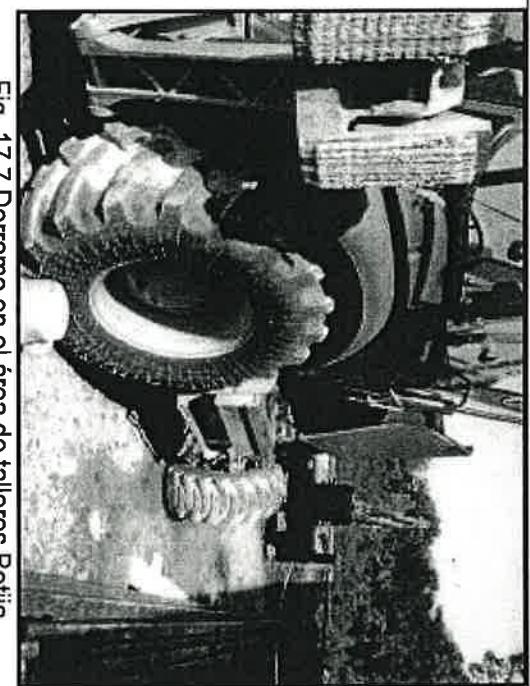
Fig. 17.7 Derrame en el área de talleres Botija

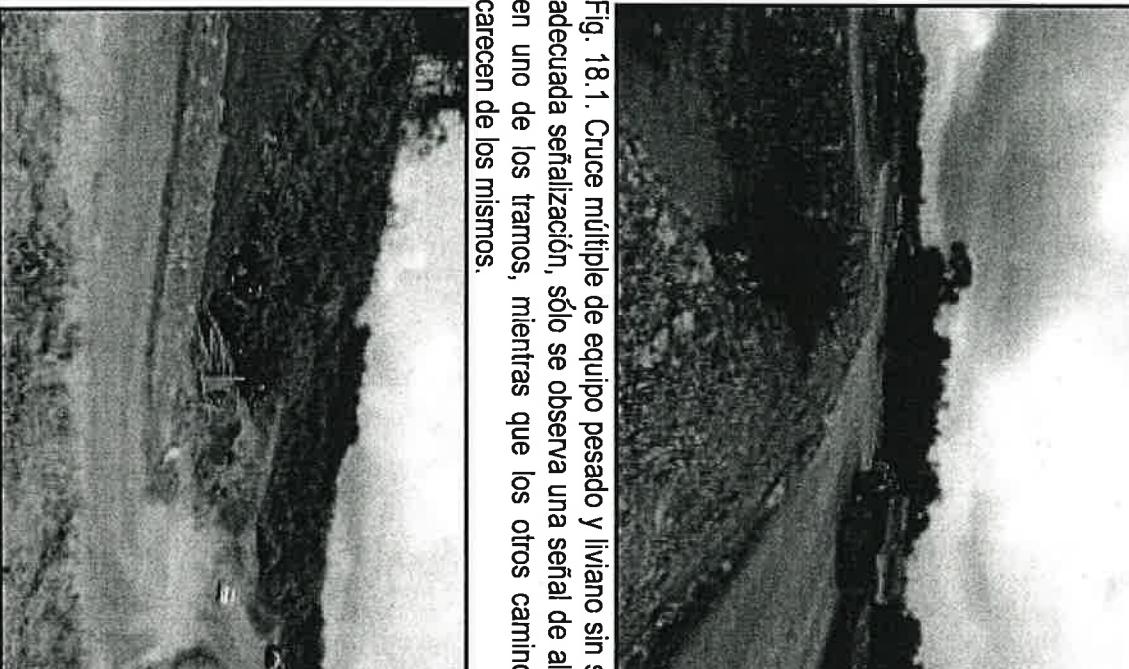
<p>Fig. 18.1. Cruce múltiple de equipo pesado y liviano sin señalización adecuada, sólo se observa una señal de alto en uno de los tramos, mientras que los otros caminos carecen de los mismos.</p>

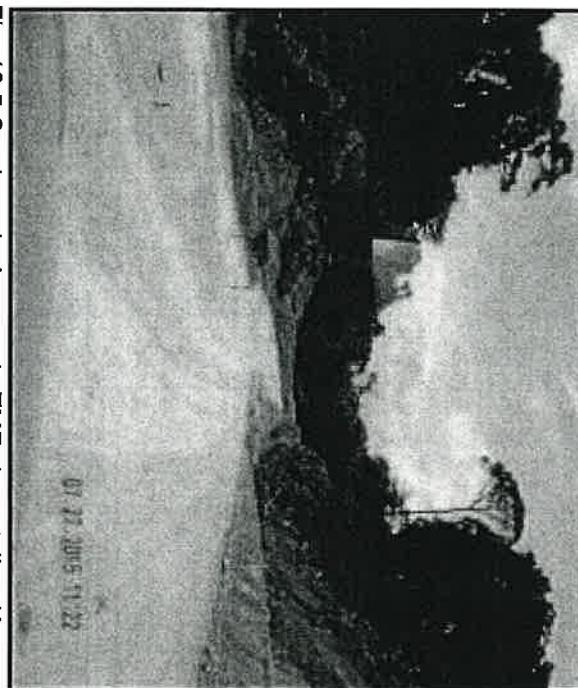
Fig. 18.5 Caminos de Acceso de TMF sin señalización preventiva e informativa y restrictiva.

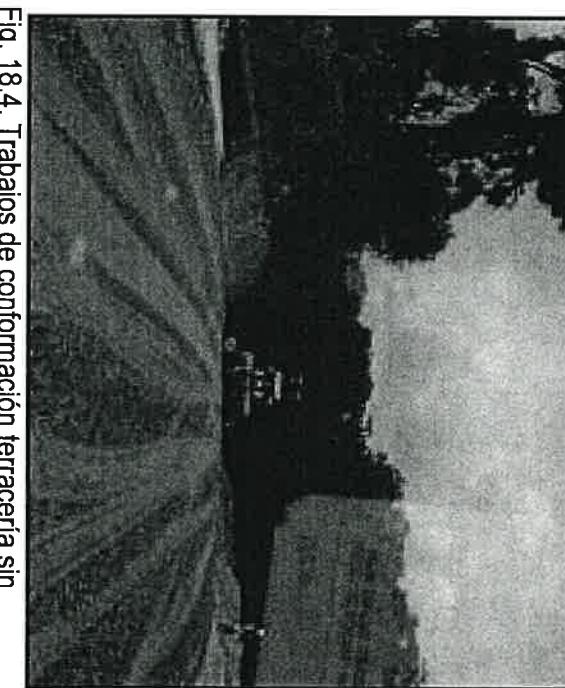
Fig. 18.4. Trabajos de conformación terracería sin señalización preventiva e informativa y restrictiva.

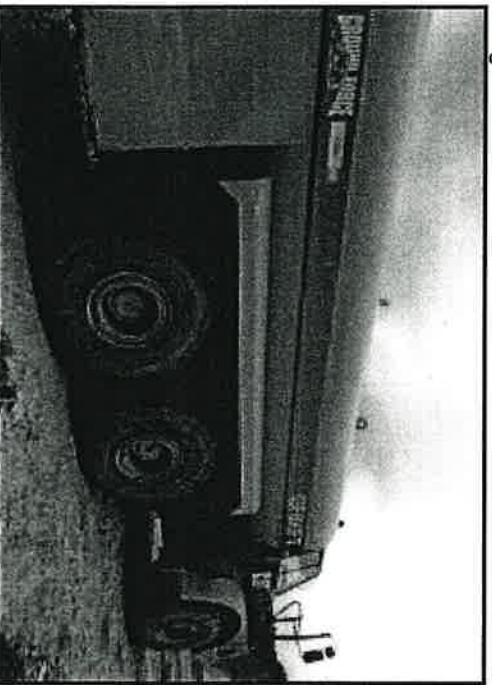
Fig. 20.1 Camión de combustible sin rotulación.

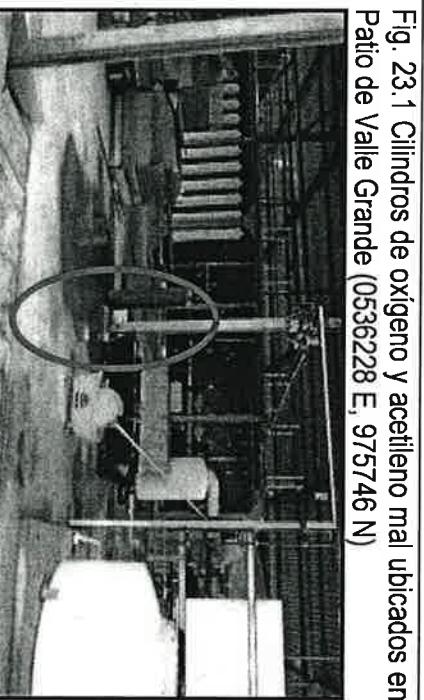
Fig. 23.1 Cilindros de oxígeno y acetileno mal ubicados en el patio de Valle Grande (0536228 E, 975746 N)

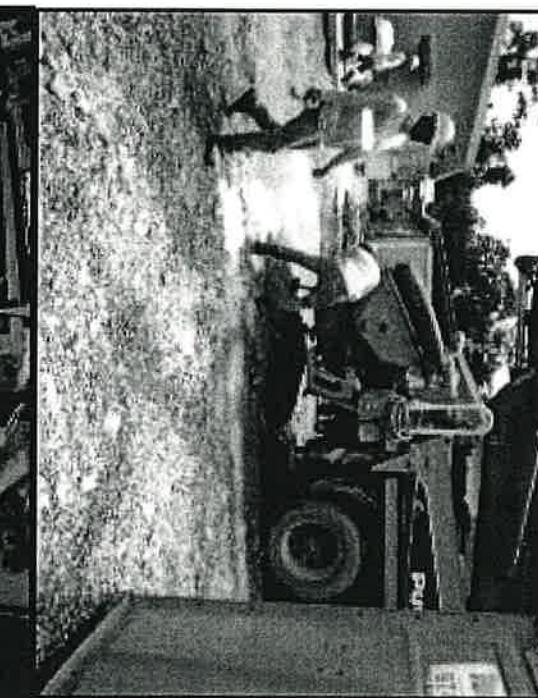
Fig. 24.1, 24.2 Lavado de equipo pesado de concreto y vertimiento de cemento en el campamento cobre (540128 E, 978979 N).

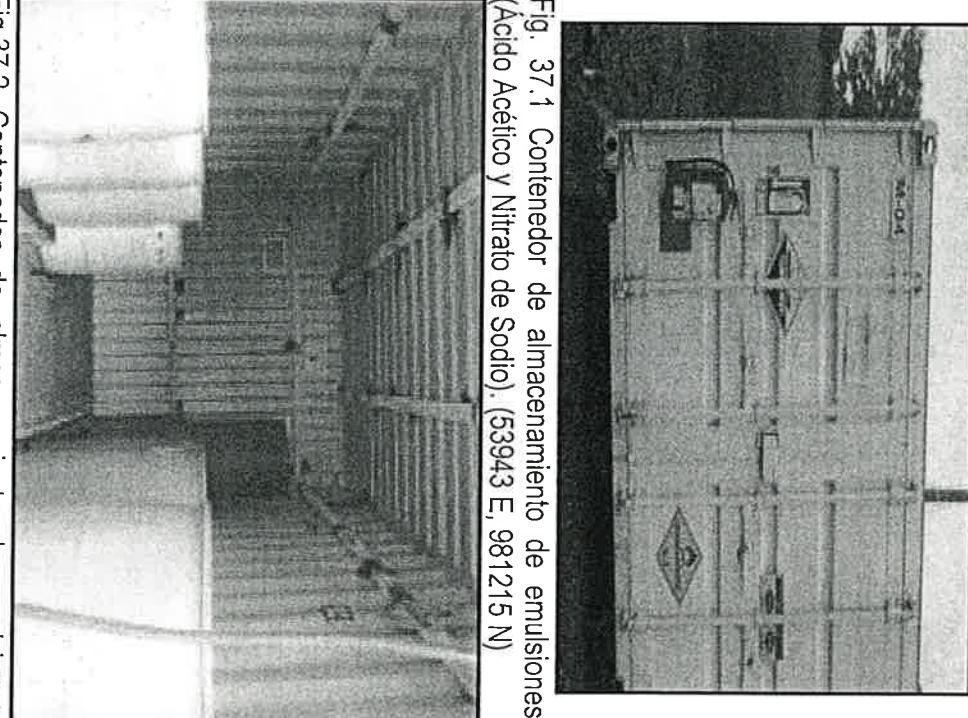
<p>Fig. 37.2 Contenedor de almacenamiento de emulsiones (Ácido Acético y Nitrito de Sodio).</p>

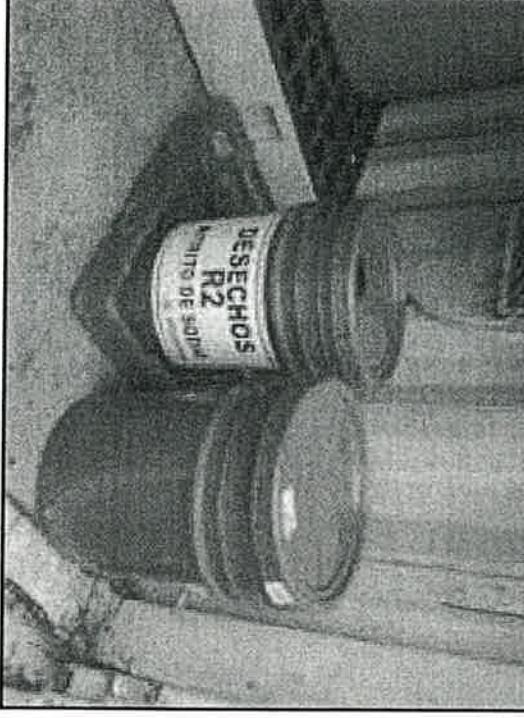
<p>Fig. 37.3 Contenedor de almacenamiento de emulsiones (Ácido Acético y Nitrito de Sodio).</p>

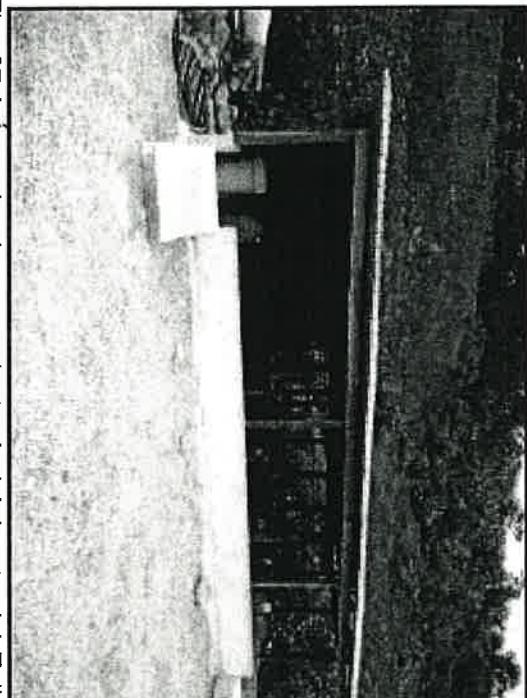
Fig. 37.4 Área de almacenamiento de lubricante del Taller
Planta de trituración sin rotulo (539621 E, 978216 N)

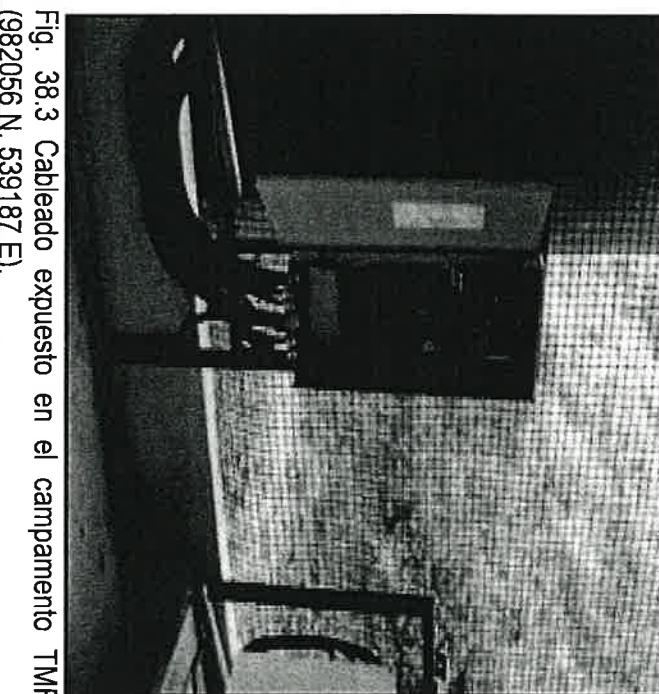
Fig. 38.3 Cableado expuesto en el campamento TMF (982056 N, 539187 E).

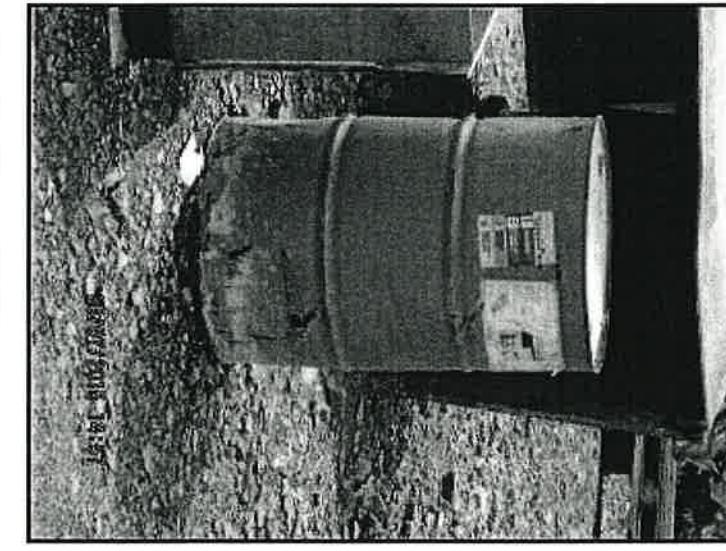
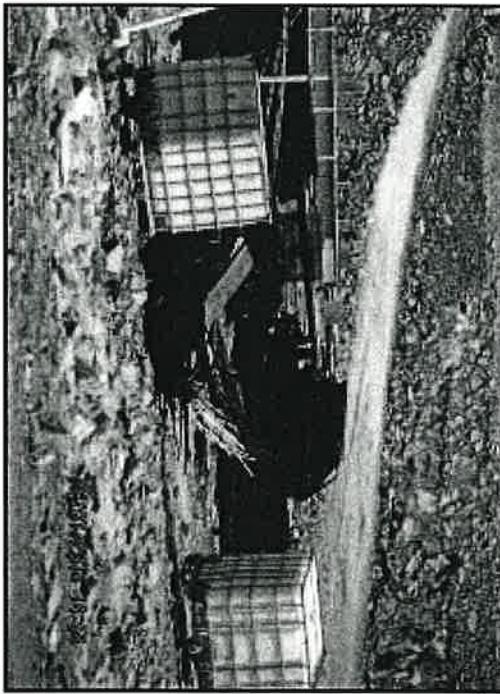
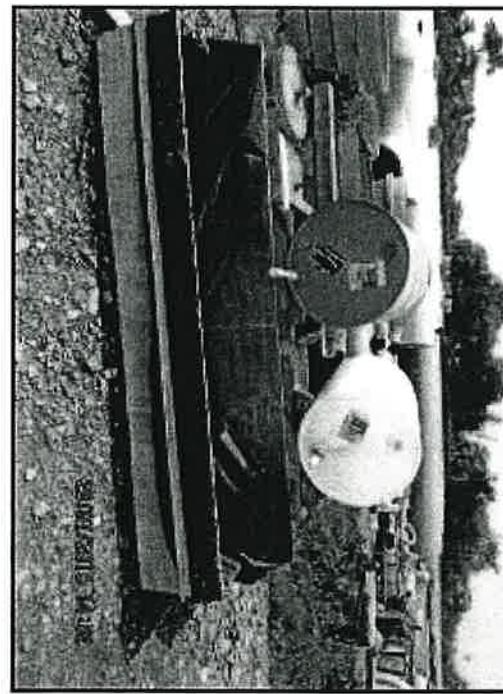
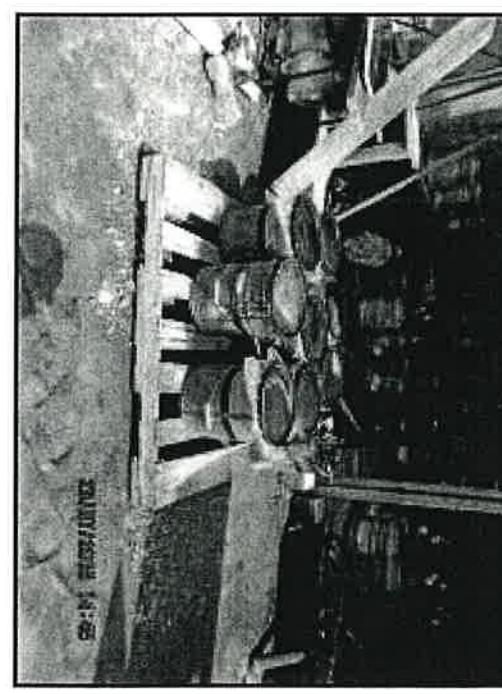
Fig. 39.1- 39.5 Área de Molino, área de construcción de la Planta Termoeléctrica, se evidencia la falta de contención para sustancias peligrosas, la cual puede llegar a provocar derrames accidentales.

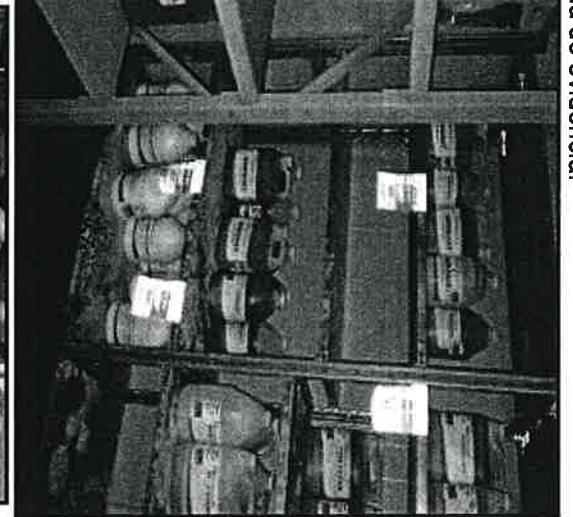
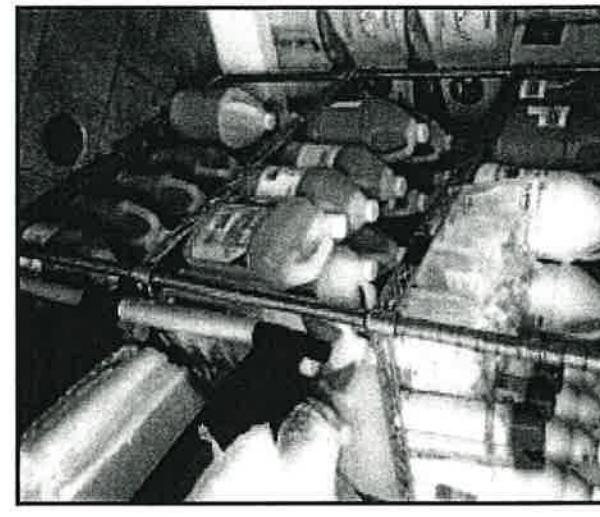
Empresa	Información de la Inspección
Hallazgo N° 40	Fecha
Observación	Criterio técnico
Descripción del Hallazgo:	<p>Se observó en el campamento Dorado que las sustancias químicas no tienen berna de contención secundaria, los anaqueles no se encuentran rotulados, no hay presencia de extintores en el lugar, no existe buena ventilación, las MSDS no se encuentran completas y no hay kit de derrame.</p>
Este representó una falta a la DGNTI-COPANIT-43-2001, numeral 4 y 7	<p>Fotografía de evidencia:</p>

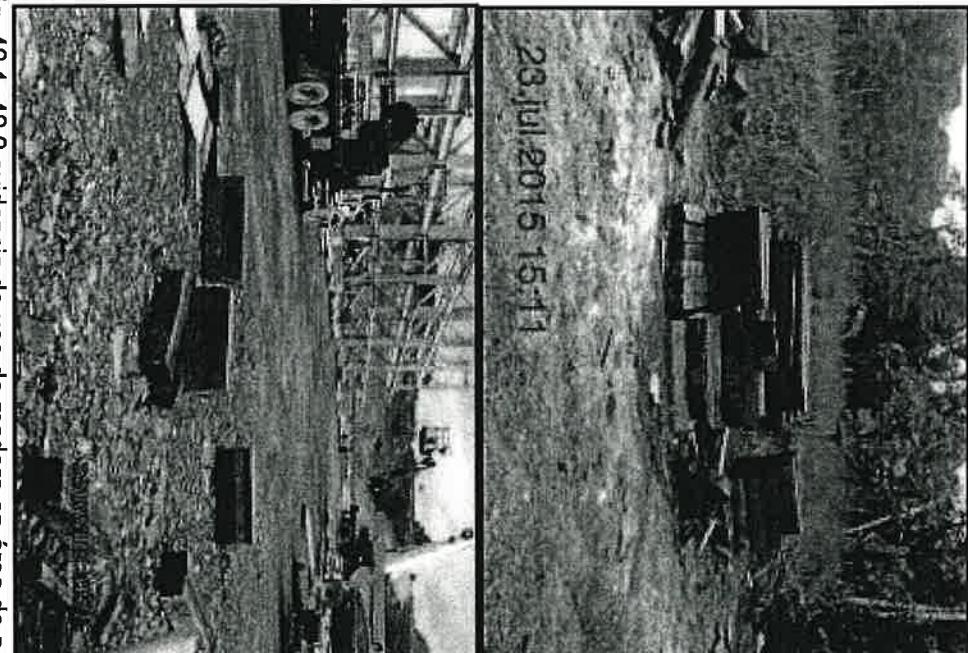
<p>Fig. 42.1, 42.2 evidencia de uso de madera en área de poza N°5 (539066 E, 979230 N) y en el Molino de Sitio Planta</p>

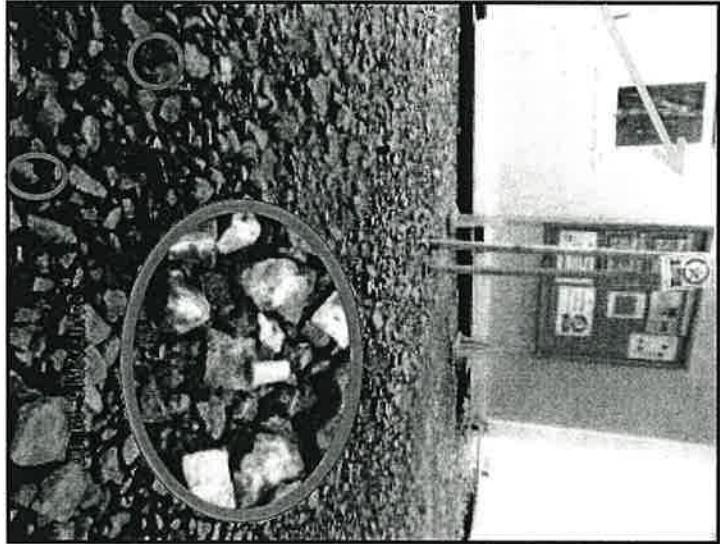
Fig. 43.1, 43.2 colillas de cigarrillo en el área de comedor en Sitio Planta (540222 E, 978190 N)

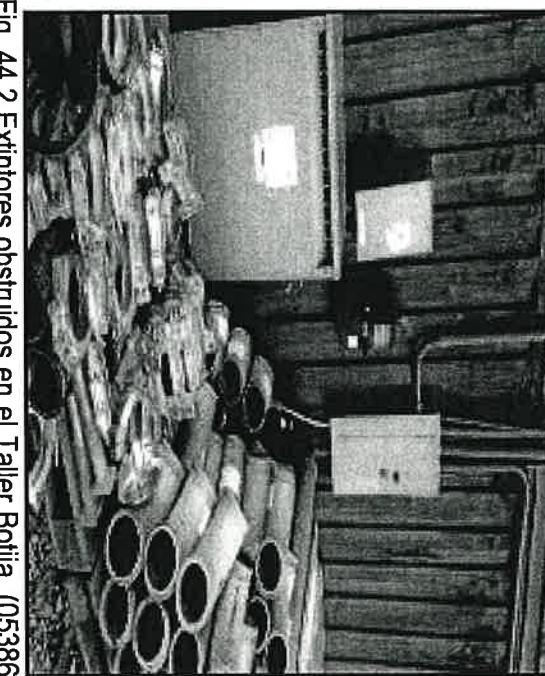
Fig. 44.2 Extintores obstruidos en el Taller Botija, (053867 E, 0978151 N)

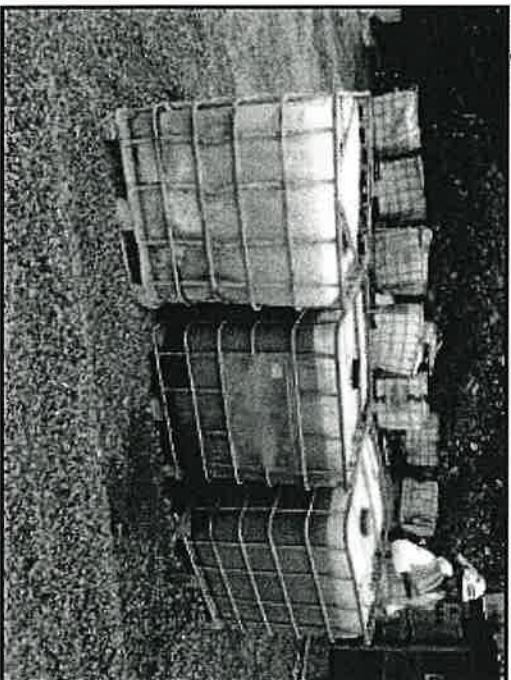
Fig. 45.1 Almacenamientos de tanques de aditivos usados expuestos a la intemperie en el área de Planta de trituración Botija. 539644 E, 978262 N.

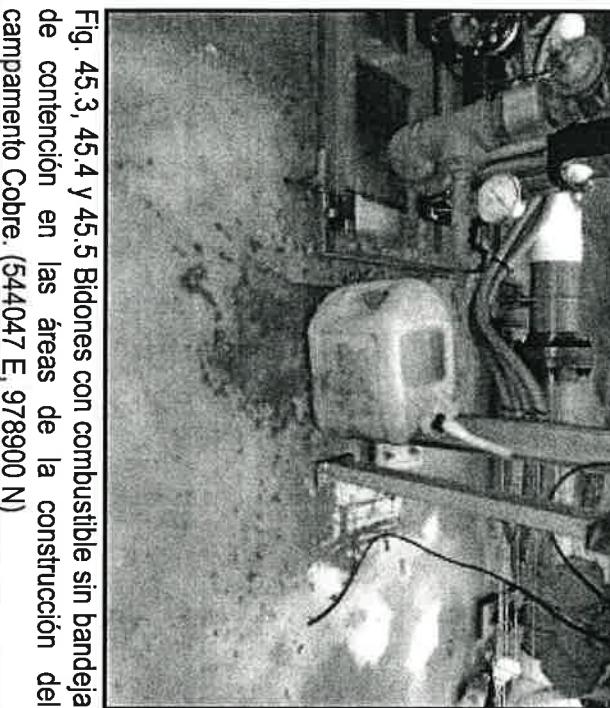
Fig. 45.3, 45.4 y 45.5 Bidones con combustible sin bandeja de contención en las áreas de la construcción del campamento Cobre. (544047 E, 978900 N)

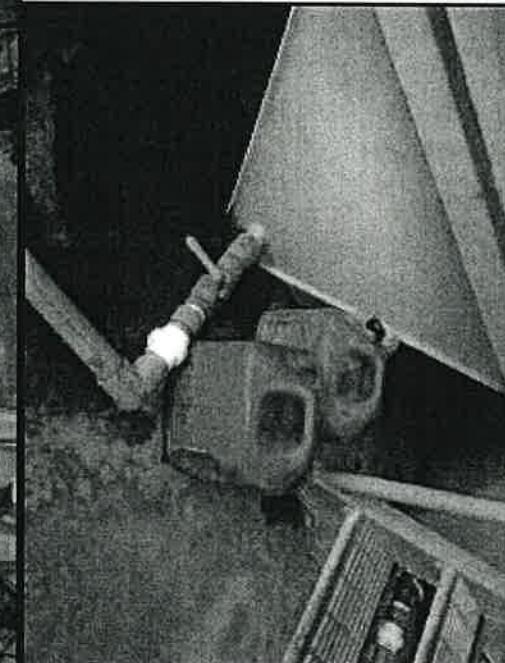
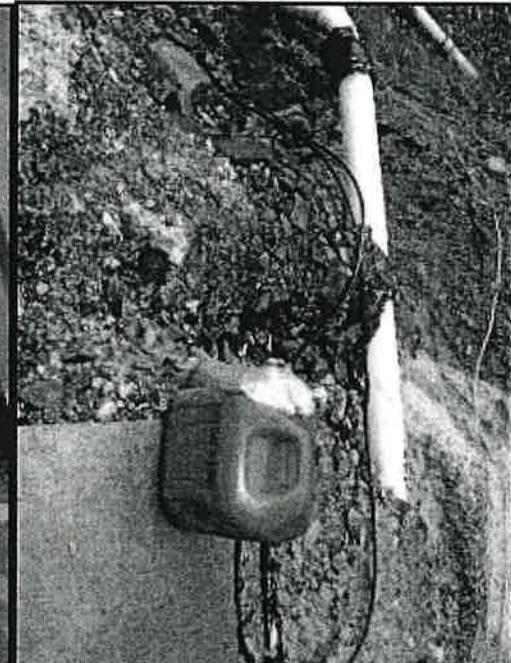
Fig. 45.2 Almacenamiento de tanques de aceite hidráulico sin contención secundaria, y expuestos a la intemperie en el área Taller de Botija (538677 E, 0978153 N)
