MINISTERIO DE AMBIENTE  
DIRECCIÓN REGIONAL DE COLÓN  
ÁREA DE PROTECCIÓN AMBIENTAL

INFORME TÉCNICO N° 033-2710-2016  
De Inspección de oficio al proyecto denominado “Mina Cobre Panamá”

| PROYECTO: | Mina Cobre Panamá |
| FECHA DE INSPECCIÓN: | 20 y 21 de octubre de 2016 |

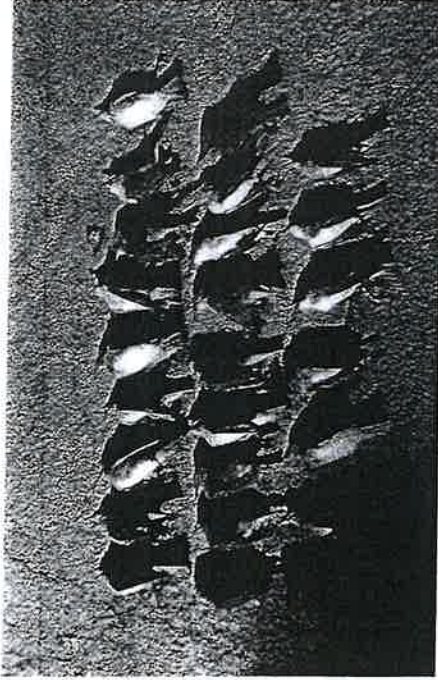
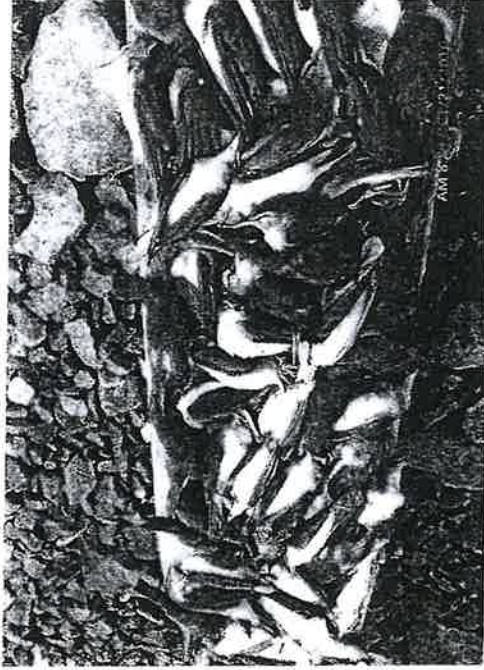
| Información de la Inspección | | | |
|---|---|---|---|
| <p>Se evidencia, durante los monitoreos nocturnos, el deceso de aves, en un radio de 15 metros, de la base de Chimenea de la Termoeléctrica ubicada en Punta Rincón.</p> <p>Las aves muertas identificadas corresponden a la especie de ave migratoria conocida como <i>Vermivora peregrina</i>.</p> | | <p><b>Imagen 1.</b> Fotografía de aves muertas, tomada posterior al inicio del 1er monitoreo.</p> <p><b>Imagen 2.</b> Fotografía de aves muertas, tomada al final del 2ndo monitoreo.</p> | |

Producto de la inspección, la reunión y el monitoreo nocturno realizado durante los días 20 y 21 de octubre de 2016, se puede concluir que la chimenea fue emplazada en la ruta migratoria de algunas especies de aves, que durante su paso por esta área son atraída por las luces de la chimenea, lo que ocasiona que estas colisionen con la misma.

- La muerte de las aves es producto de su colisión contra la chimenea.
- En su mayoría, las aves muertas corresponden a la especie conocida como *Vermigora peregrina*.
- En su mayoría, las aves muertas identificadas corresponden a especies migratorias.

- Tomar las medidas correctivas pertinentes para evitar que nuevos especímenes continúen colisionándose contra la chimenea.

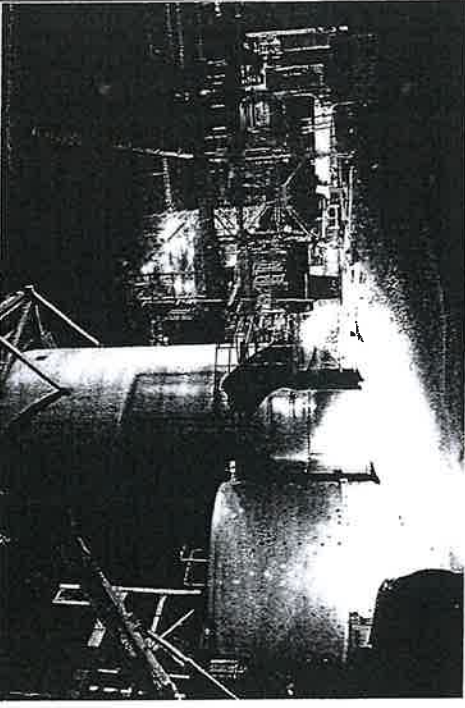
| Información de la Inspección | | |
|---|---|---|
| | | <p><b>Imagen 4.</b> Condiciones de iluminación de la base de la Chimenea, durante el 1er monitoreo.</p> |

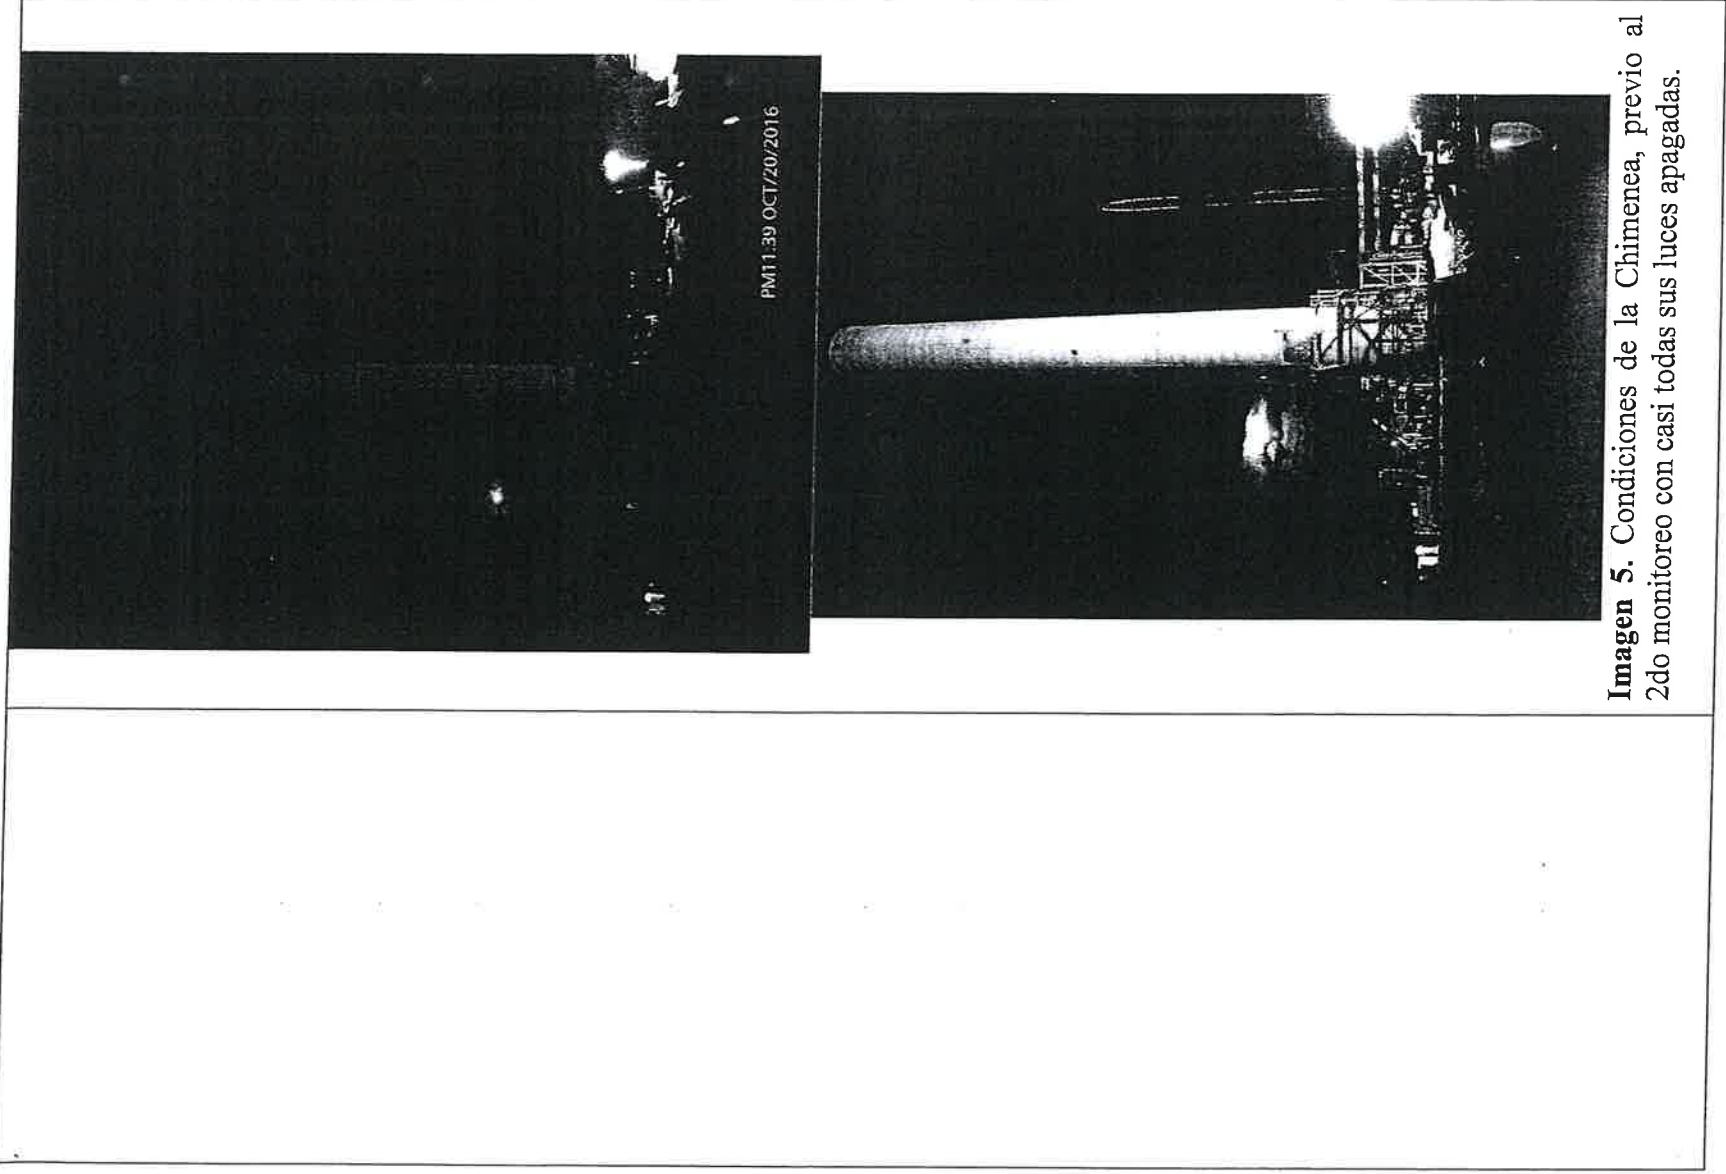
**Imagen 5.** Condiciones de la Chimenea, previo al 2do monitoreo con casi todas sus luces apagadas.

Posiblemente un menor deceso de aves durante el segundo monitoreo, se debió a que la chimenea se encontraba con sus luces apagadas o por una disminución en el número de aves que pasaron por la ruta posterior a la culminación del primer monitoreo, lo anterior solo podrá corroborarse con monitoreos continuos.
