INFORME TÉCNICO N° 001-2018

De Supervisión, Control y Fiscalización Ambiental al Estudio de Impacto Ambiental del proyecto “MINA DE COBRE PANAMÁ”, del Promotor MINERA PANAMÁ, S.A.

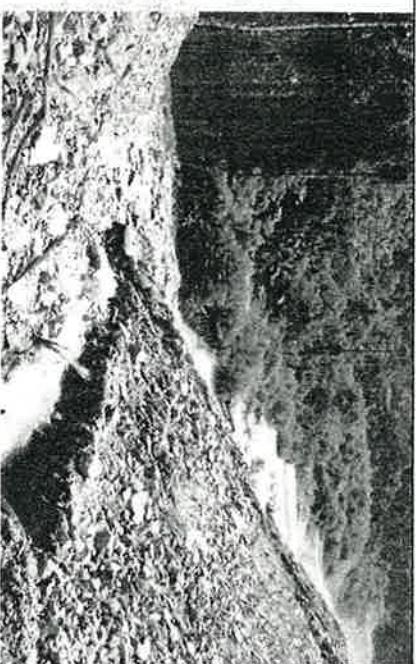
Fig. 3 Pie de Dique A (Relleno de Plataforma MSA)
Coordenadas (WGS84 536988E-978853N)

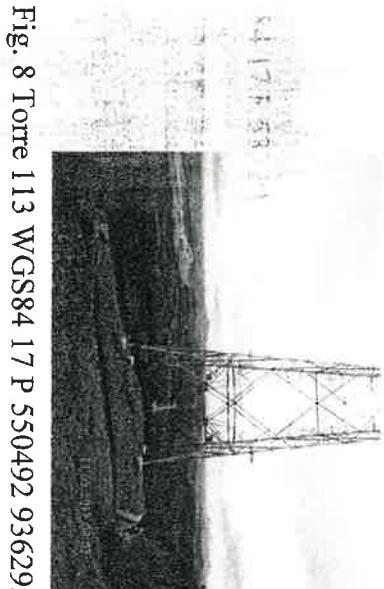
Línea de Transmisión eléctrica Tramo #1 y #2

Fig. 7 Torre 115 WGS84 17 P 550651 936809

Fig. 8 Torre 113 WGS84 17 P 550492 936295

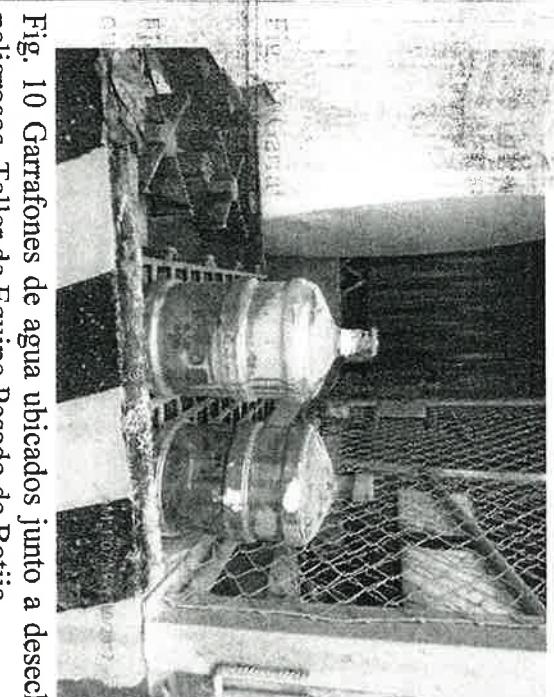
- Mediante la inspección se identificó
- En el Taller de Equipo Pesado de Botija: garrafones de agua vacíos, ubicados junto a desechos peligrosos, al igual se observaron garrafones con agua acopiados junto a lubricantes.
 - Se evidencia materiales y residuos producto del desencofrado del piso del túnel, lateral a la entrada del túnel. Dicho material no cuenta con medidas de contención y representa un riesgo por desprendimiento o caída debido a la altura donde se localizan.
 - En el patio de logística de se identificó un garrafón de agua cerca de desechos comunes.
 - En el área de molinos, no se observaron señalizaciones de seguridad, así como letreros indicativos de la ruta de evacuación.
 - En la Planta de Tratamiento de Aguas Residuales de Cobre se identificó la fuga de aguas residuales.

Fig. 10 Garrafones de agua ubicados junto a desechos peligrosos, Taller de Equipo Pesado de Botija.

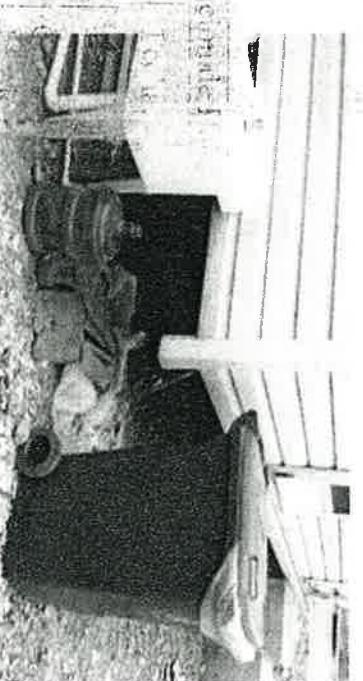
Fig. 11 Garrafones de agua acopiados junto a productos químicos, Taller de Equipo Pesado Botija.

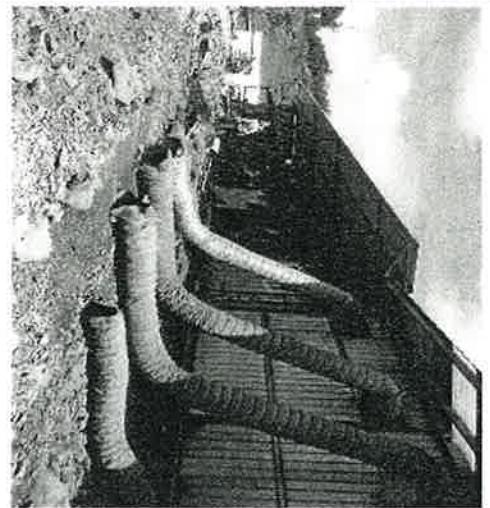
Fig. 13 Extractores ubicados en la parte trasera del Taller de Soldadura de Pylon.

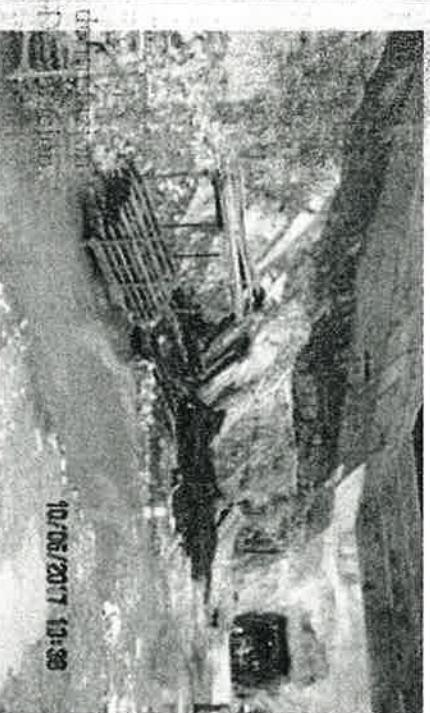
Fig. 14 Materiales sin delimitación y sin señalizaciones, Área de Túnel de Decantación.

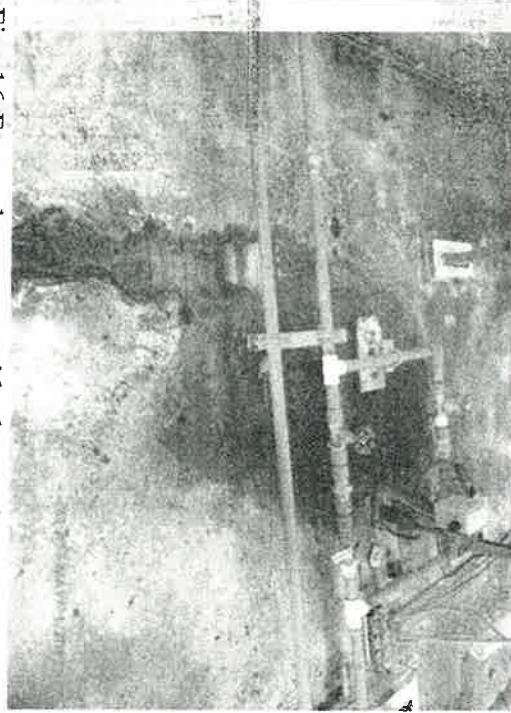
Fig. 16 Fugas de aguas residuales en las tuberías de la PTAR Cobre.

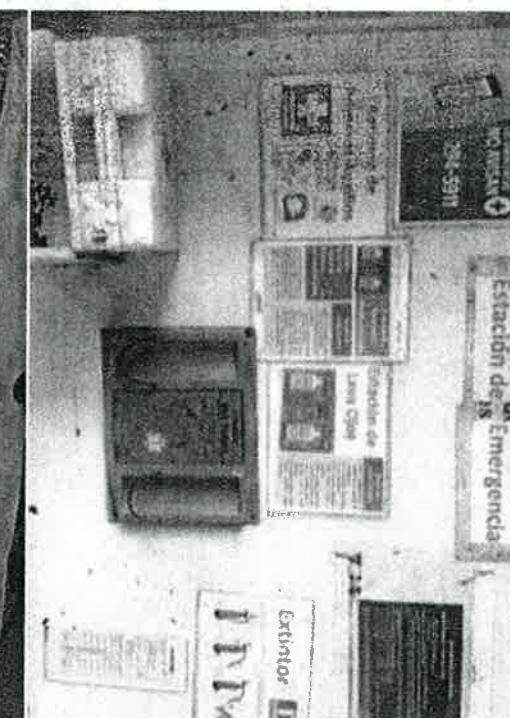
Información de Hallazgo	
Empresa: Minera Panamá, S. A.	Fecha: 08 al 18 de mayo de 2017
Hallazgo N° 11 Incumplimiento	<p>Criterio Técnico</p> <p>Resolución IA-1210 de 2011 y su modificación Resolución IA-871-2013 (PMA). Compromiso 13068 y 13088. Decreto Ejecutivo N° de 15 de febrero de 2008. Por el cual se reglamenta la seguridad, Salud e Higiene en la Industria de la Construcción. Artículo 25.</p>
<p>Descripción del Hallazgo:</p> <p>Mediante la inspección se identificó que se atienden únicamente a los colaboradores internos del proyecto, en casos de emergencia y de manera esporádica a los externos. No se evidenció atención a los familiares de los trabajadores del área.</p> <p>Se identificaron algunos sitios con deficiencia en el mantenimiento de los botiquines.</p> <p>En el taller de mecánica pesada del puerto se identificó que este frente de trabajo no cuenta con un botiquín completo de primero auxilios, únicamente cuenta con gasas en mal estado.</p>	<p>Fotografía de Evidencia:</p>

<p>Fig. 17 y 18 Botiquines y equipos de emergencia incompletos en frentes de trabajo del Taller de trabajo del puerto.</p>

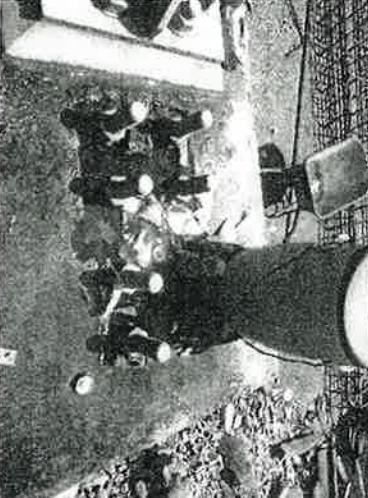
Información de Hallazgo	
Empresa:	Fecha:
Hallazgo N° 12	08 al 18 de mayo de 2017
Incumplimiento	Criterio Técnico
<p>Descripción del Hallazgo:</p> <p>Se identificaron diferentes sitios u objetos con agua estancada en los diferentes frentes de trabajo:</p> <ul style="list-style-type: none"> • En el área de Acopio de Metales de Botija se identificaron piezas de chatarra con agua estancada. • En la coordenada WGS84 (0538858 E, 09782998 N), área de almacenamiento de Chatarra de Mina, se evidenció llantas a la intemperie y con agua. • Se evidenció acumulación de agua en las áreas de almacenamientos de materiales y sustancias químicas del frente de trabajo de túnel de decantación • Alrededor del comedor del Campamento Cobre se identificó un drenaje que mantiene agua estancada, la cual genera malos olores. • En la PTAR de Cobre se observó agua estancada debajo de los equipos de la Planta. • En la Planta de procesos, se observaron dos puntos con acumulación de agua estancada, en los molinos se identificó agua estancada en huecos sobre lozas con una profundidad de alrededor de 30 cm y en el Taller de Soldadura del Pylon se observaron tótems abiertos con agua estancada. 	<p>Fotografía de Evidencia:</p>

<p>Fig. 20 Recipientes con agua estancada, Área de Acopio de Residuos Metales Botija.</p>

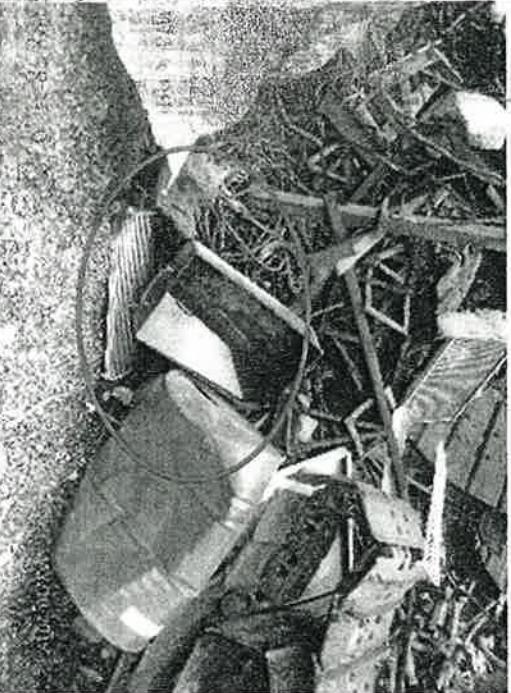
<p>Fig. 21 Llantas con acumulación de agua, Área de Almacenamiento de Chatarra Mina (Coord. UTM: 538858 E, 9782998 N).</p>

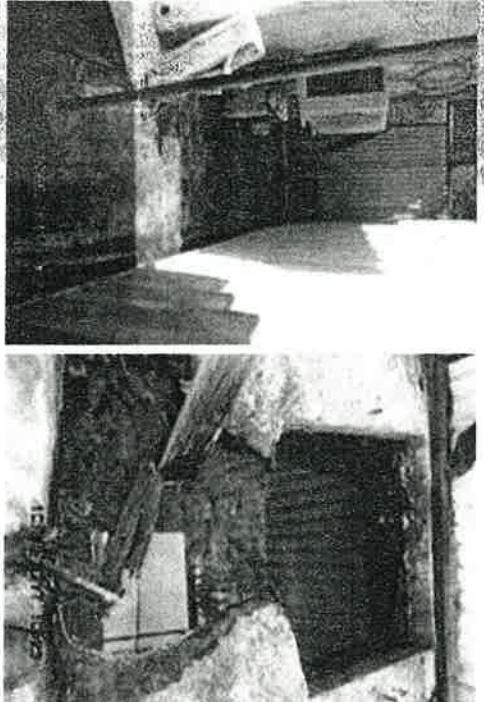
<p>Fig. 22 Acumulación de agua en el área de almacenamiento de materiales y sustancias químicas, Túnel de Decantación (Coord. UTM: 535043 E, 983327 N).</p>

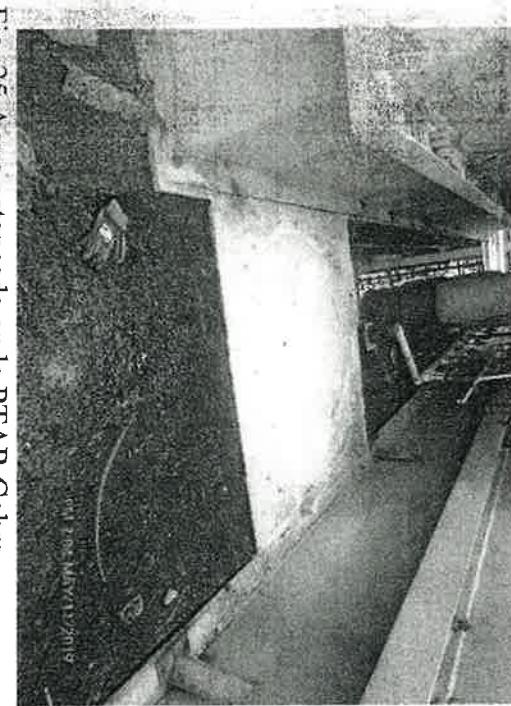
Fig. 25 Agua estancada en la PTAR Cobre.

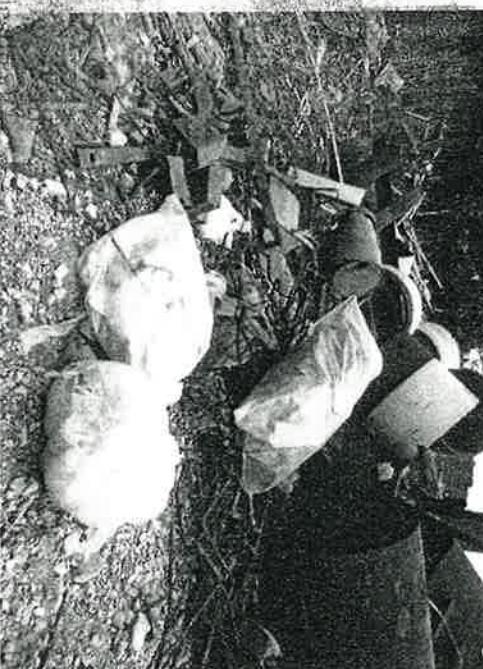
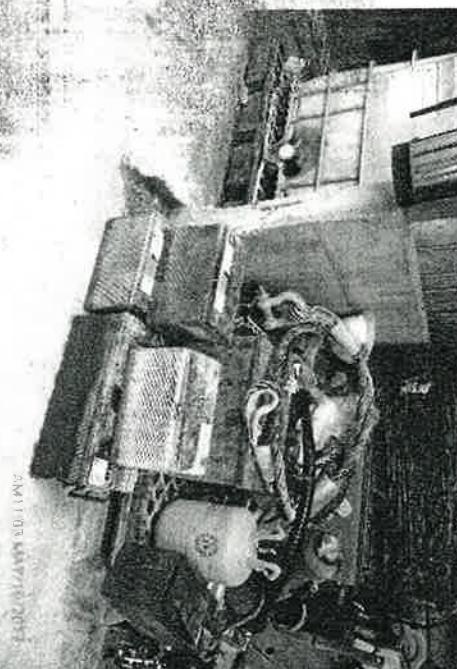
<p>Fig. 26 Desechos mezclados en el sitio establecido para el manejo de los desechos metálicos, Área de Acopio de Metales Botija.</p> <p>Fig. 27 Baterías y otros desechos fuera del área destinada a acopio de desechos peligrosos, Taller de Equipo Pesado Botija.</p>

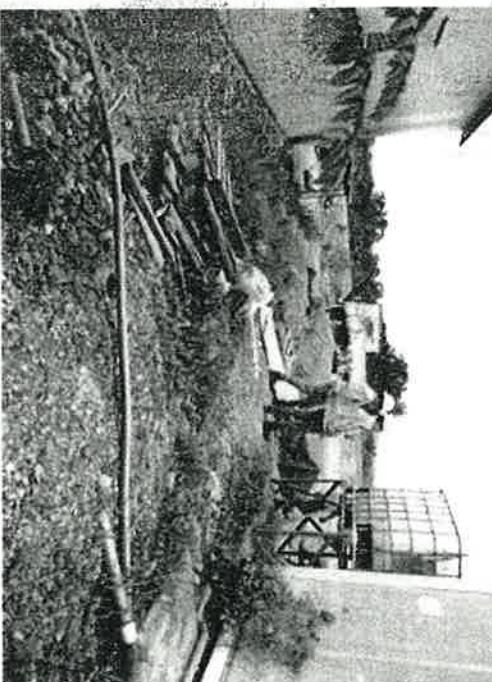
Fig. 14.6 Mal manejo de desechos de hidrocarburos,

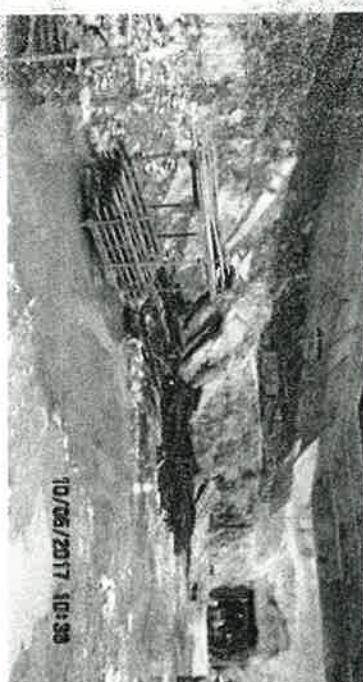
Fig. 14.5. Basura aglomerada al fondo del recipiente de acopio de desechos, área de molinos.

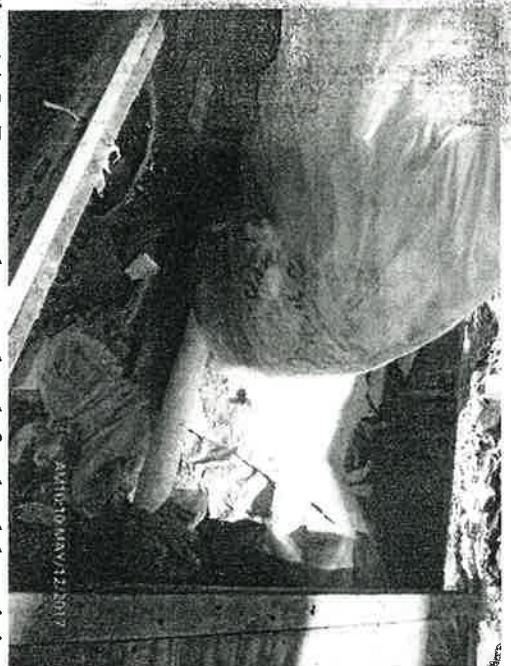
Fig. 14.4 Mal manejo de desechos en el área del túnel de decantación.

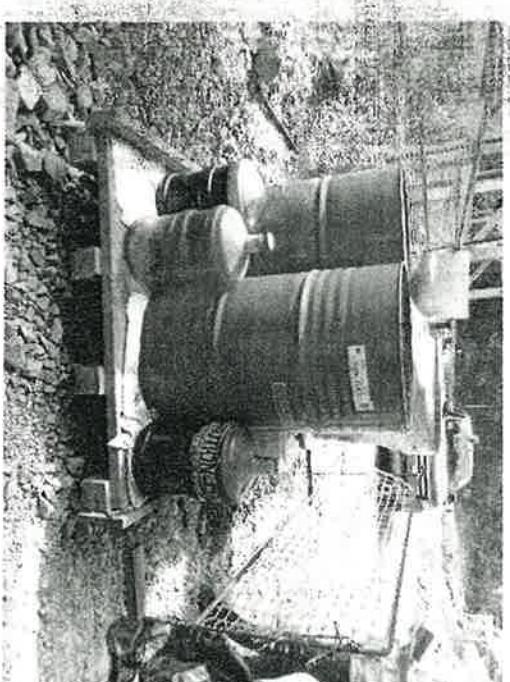
Fig. 14.4 Mal manejo de desechos en el área del túnel de decantación.

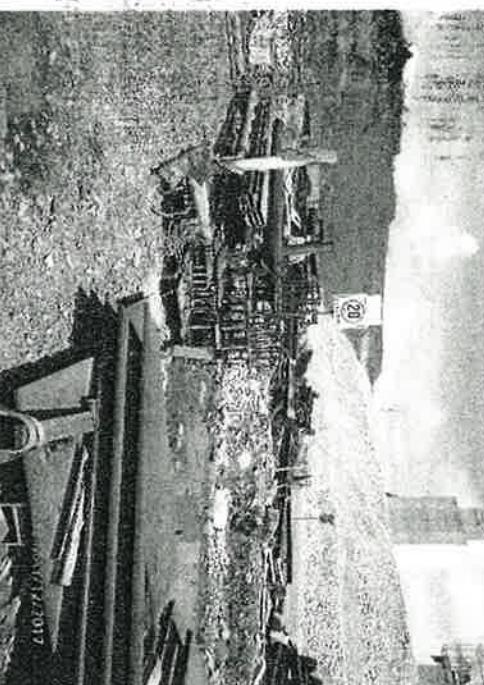
Fig. 14.7 Falta de orden en el manejo de los desechos metálicos. Taller de Soldadura Pylon.

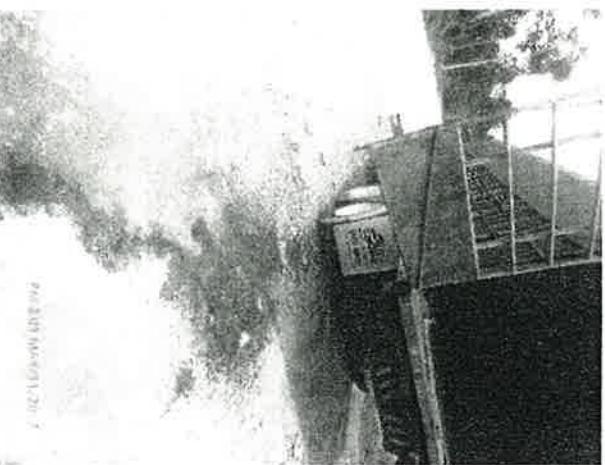
Fig. 30 Lixiviados dispersándose fuera del área de contención en el área de acopio de desechos sólidos comunes de Valle Grande.

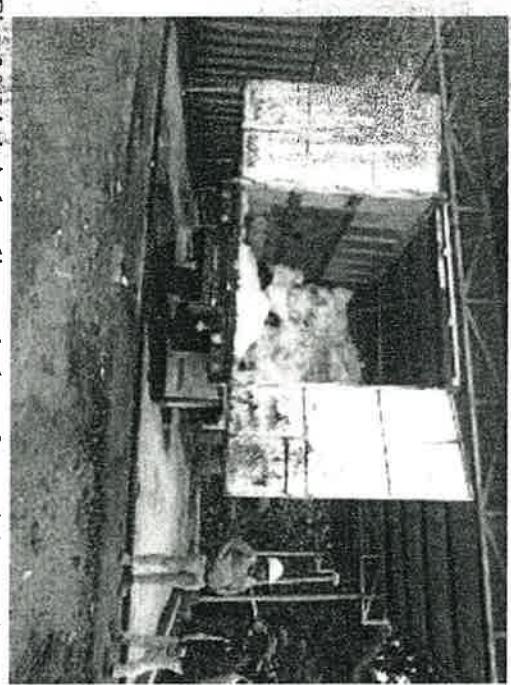
Fig. 14.11 Camión de basura sin rotulación y derramando lixiviados de los desechos. Falta de área para el acopio y traslado de desechos, Campamento Cobre hacia la PTAR de

Cobre.

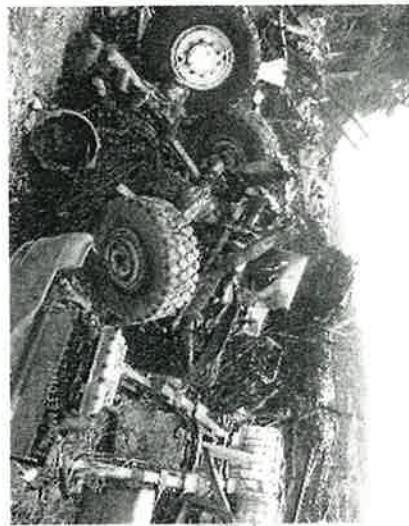
Fig. 32 Llantas depositadas en el área de acopio de desechos metálicos de Botija.

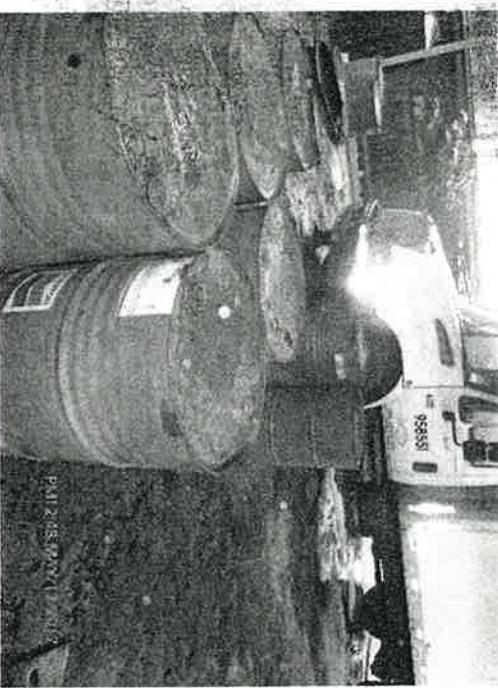
Fig. 31 Tanques de Aceite fuera del área de acopio de residuos de hidrocarburos, Área de Acopio de Desechos Valle Grande.

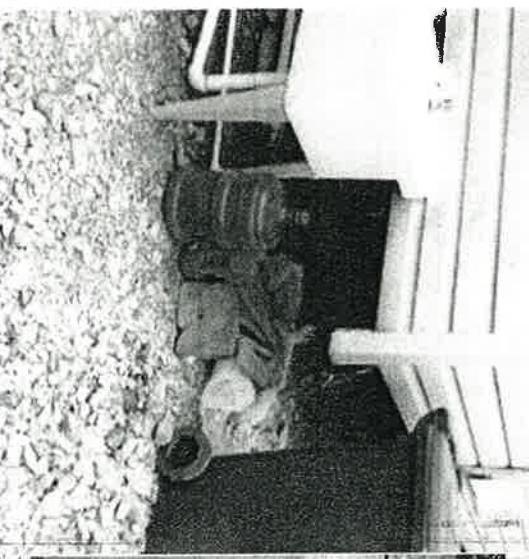
Fig. 34 Mal manejo de desechos alrededor de cesto de basura, Patio de Logística (Coord. UTM. 539222 E, 978573 N).

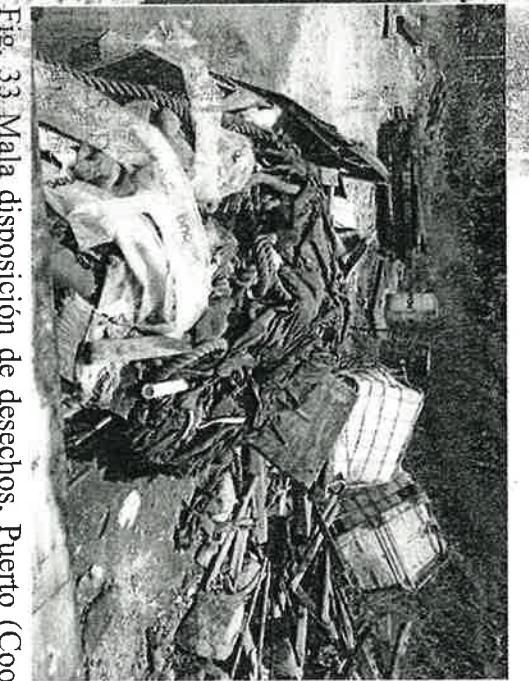
Fig. 33 Mala disposición de desechos, Puerto (Coord. UTM 533641 E, 997118 N).

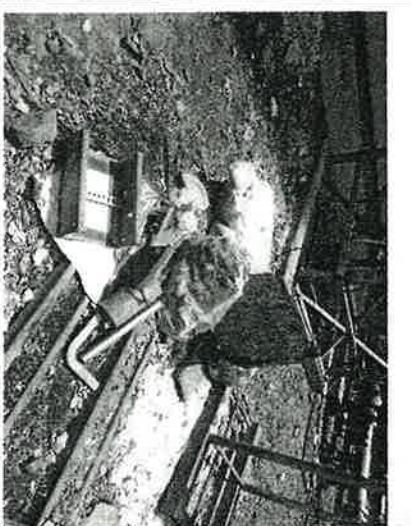
Fig. 36 Mal manejo de desechos, falta de cestos de recolección de basura.

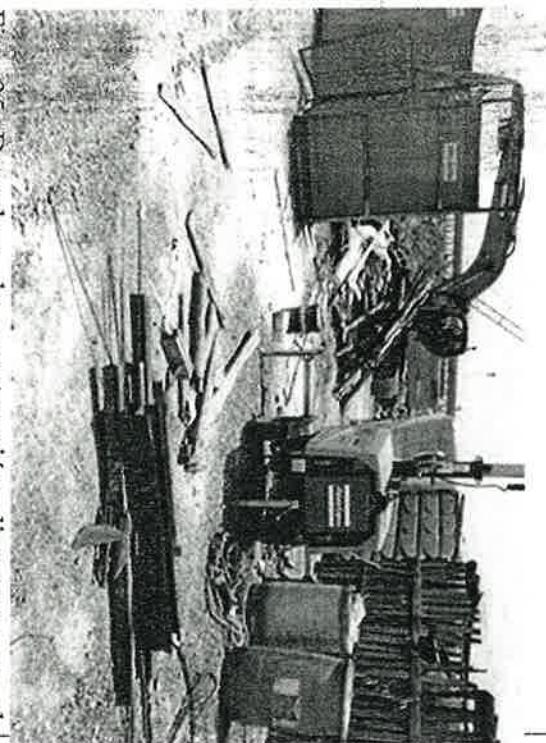
Fig. 35 Desechos de construcción dispersos en el Puerto.

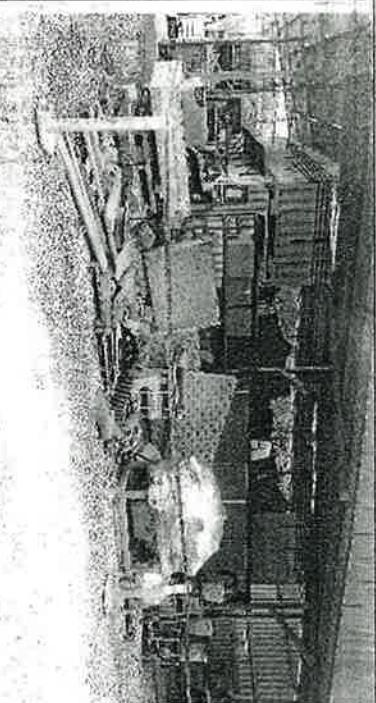
Fig.37 Mal manejo de desechos Taller TMF.

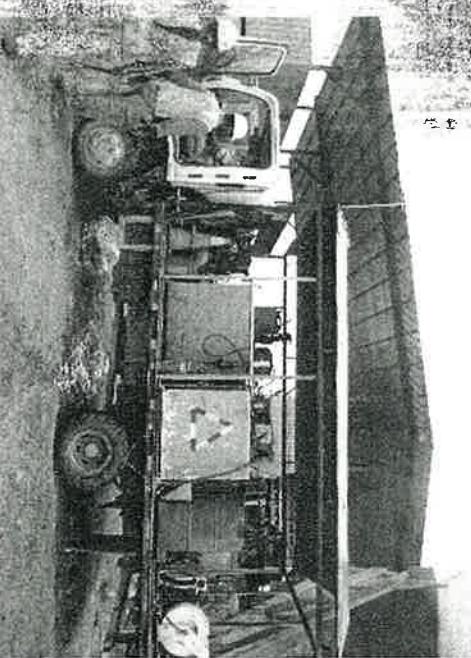
Fig. 38 Camión de trasporte de combustible sin medidas de contención y sin revisión diaria del vehículo, Taller Botija.

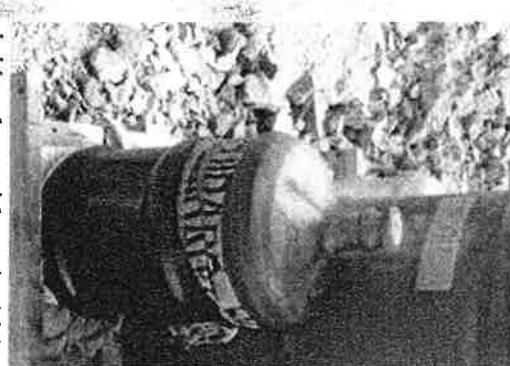
Fig. 41 Disposición de residuo de hidrocarburo en un garrafón de agua y sin medida de contención, Molinos.

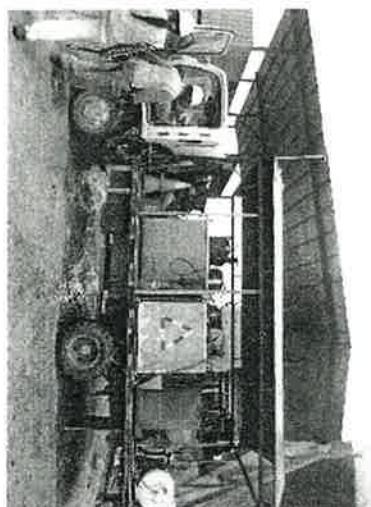
Fig. 43 Transporte de hidrocarburo, Taller de Equipo Pesado Botija.

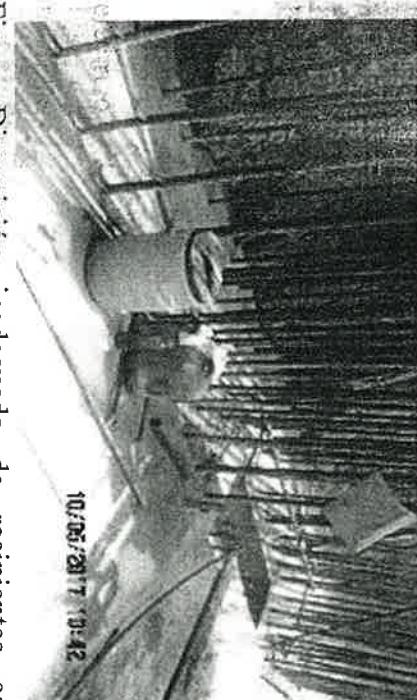
Fig. 17.9 Disposición inadecuada de recipientes con hidrocarburos.

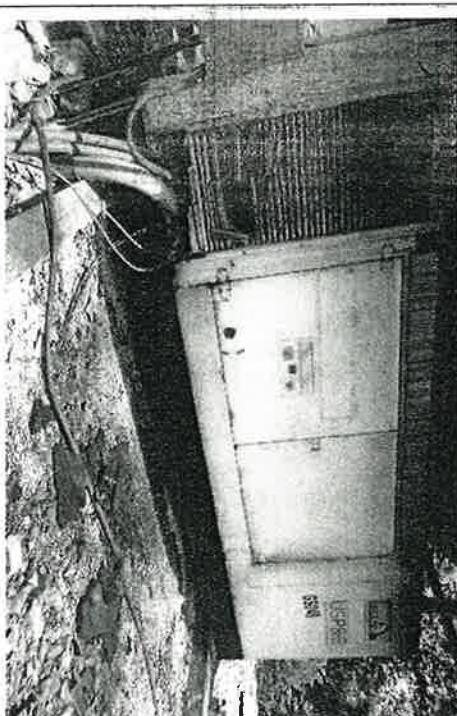
Fig. 17.0 Derrame de hidrocarburo en generador eléctrico GS084 sin mitigar, Campamento Cobre.

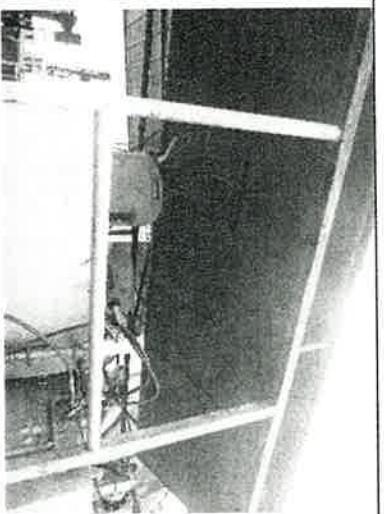
Fig. 44 Falta de aplicación de medidas en el transporte de combustible, recipientes sin manejo adecuado.

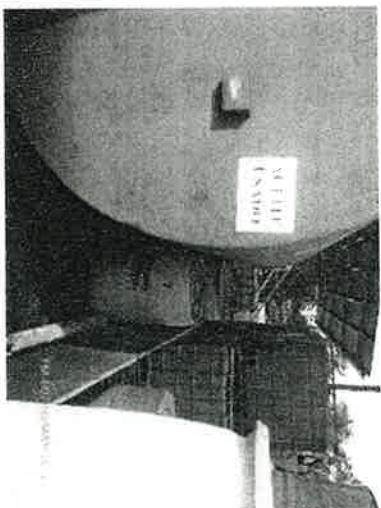
Fig. 45 Tanques de aceite ocupando espacio de la tina de contención de aceites usados, Taller TMF.

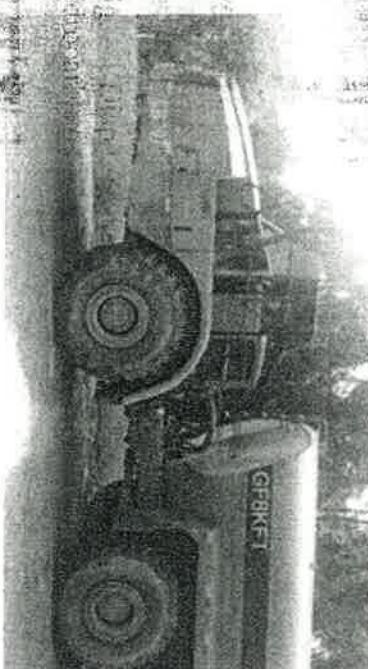
Fig. 46 Camión de Combustible sin rótulos de identificación.

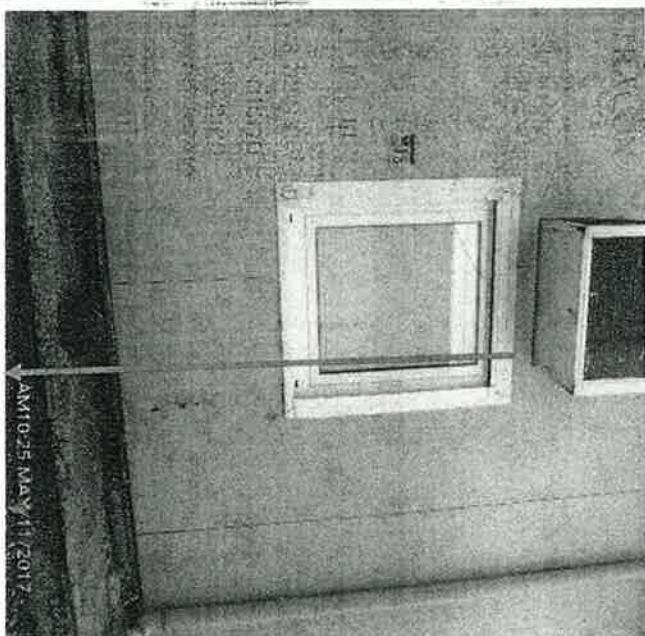
Fig. 47 Trampa para el control de plaga debajo del compresor de un aire acondicionado, Campamento STRACON.			
Descripción del Hallazgo:			Fotografía de Evidencia:
<p>En la vía hacia el Puerto, se pudo observar la falta de barreras y bermas de seguridad, coordenada WGS84 (0536339 E, 0986091 N).</p>

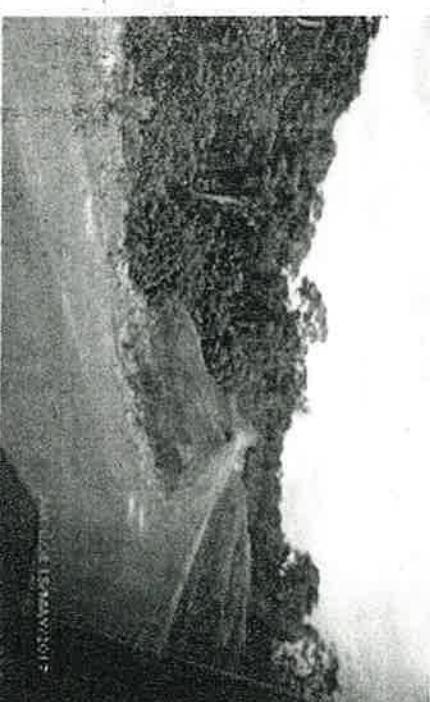
Fig. 48 Falta de Barreras y bermas de seguridad, en la vía hacia el puerto.

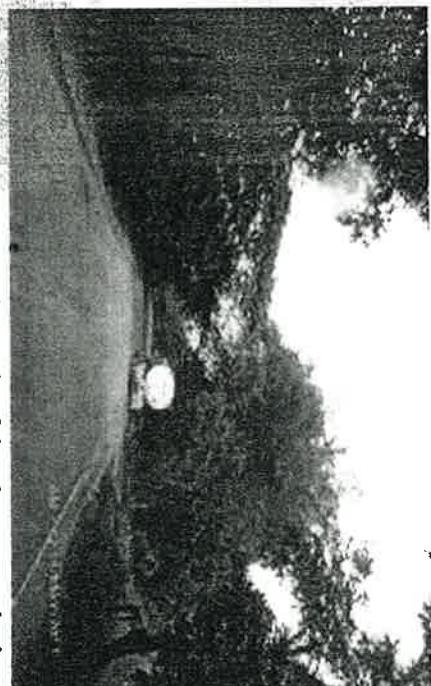
Información de Hallazgo		Fecha:	08 al 18 de mayo de 2017
Empresa:	Minera Panamá, S. A.	Criterio Técnico	Resolución IA-1210 de 2011 y su modificación Resolución IA-871-2013 (PMA).
Hallazgo N° 20		Observación	Compromiso 13091.
Descripción del Hallazgo:			Fotografía de Evidencia:
<p>En la vía hacia el Proyecto Minero, específicamente en el tramo Molejón a Moreno, 21KM al 23 KM, se pudo evidenciar áreas en la vía deteriorada (Piedra suelta y huecos).</p>

Fig 49 Carretera en mal estado, falta de mantenimiento.

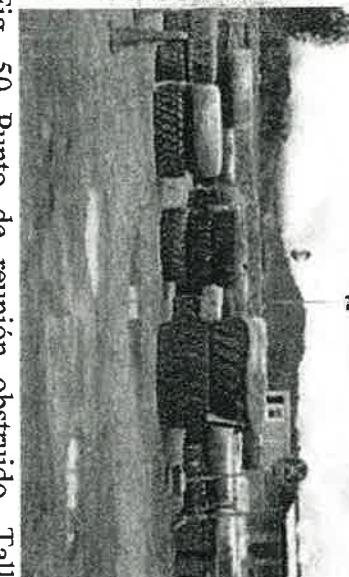
Fig. 50 Punto de reunión obstruido, Taller Kaltire.

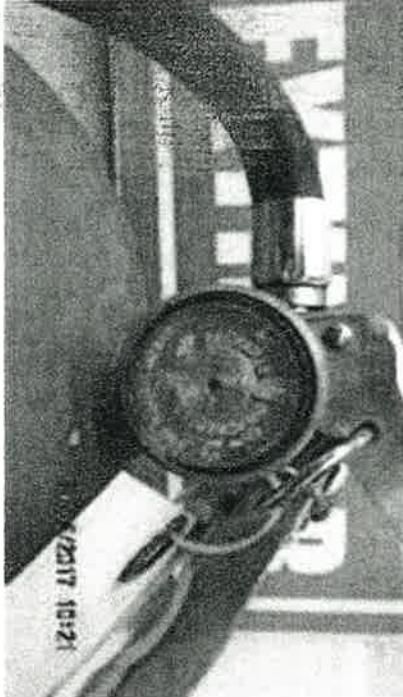
Fig. 51 Falta de mantenimiento en el extintor en el Taller de mecánica.

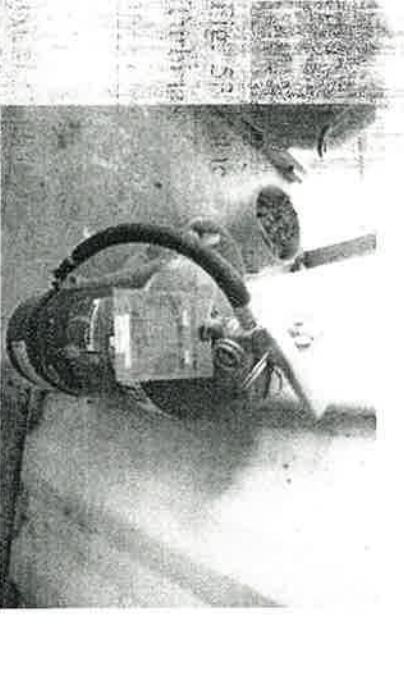
Fig. 52 Extintor sin registro, ni la presión indicada, Taller Kaltire.

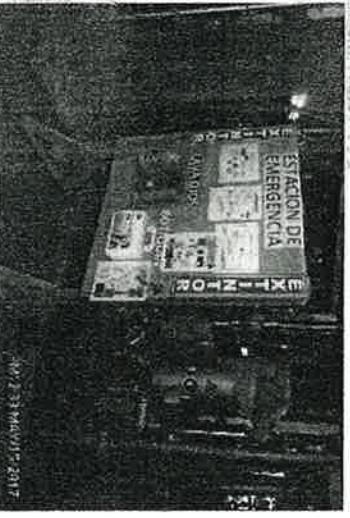
Fig. 53 Estación de emergencia sin extintor, Área de Turbinas.

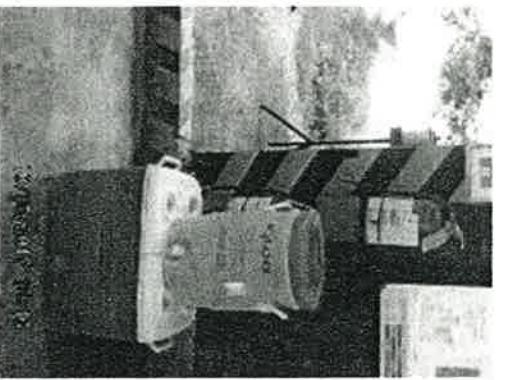
Fig. 54 Obstrucción de extintor en el Taller de Mecánica, Túnel de Decantación.

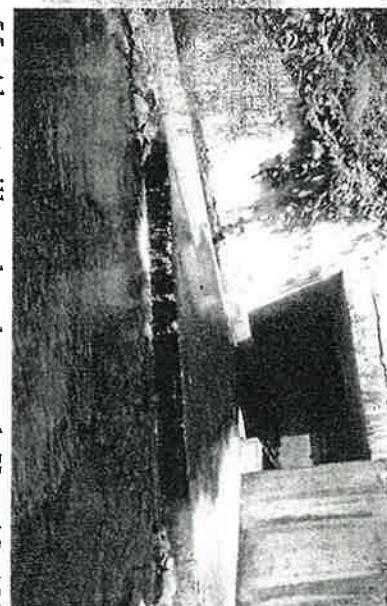
Fig. 55 Alcantarilla colocada en el Km 15+122, no permite el paso de peces aguas arriba y aguas abajo. Coordenadas WGS84 (0535409 E, 0986154 N)
