INFORME DE OFICIO No. 007-2018

“INSPECCIÓN DE OFICIO A PROYECTO A PROYECTO MINA DE COBRE  
PANAMÁ (MPSA)”

| EMPRESA: | Minera Panamá, S.A. |
| FECHA DE INSPECCIÓN | 22-23 de enero 2018 |

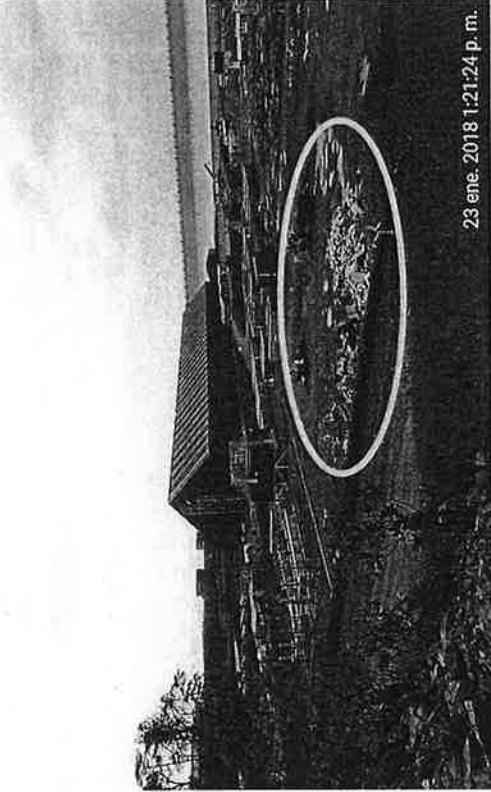
| Información de la inspección | | |
|---|---|---|
| Durante el recorrido de inspección por área de la termoeléctrica se pudo evidenciar gran cantidad de desechos dispersos, sin medida de mitigación ambiental, representando un incumplimiento a la normativa ambiental vigente. | | |
| Coordenadas Datum WGS84: | | Fig 1.1 Desechos sólidos dispersos en el suelo y sin estructura adecuada para su almacenamiento. |

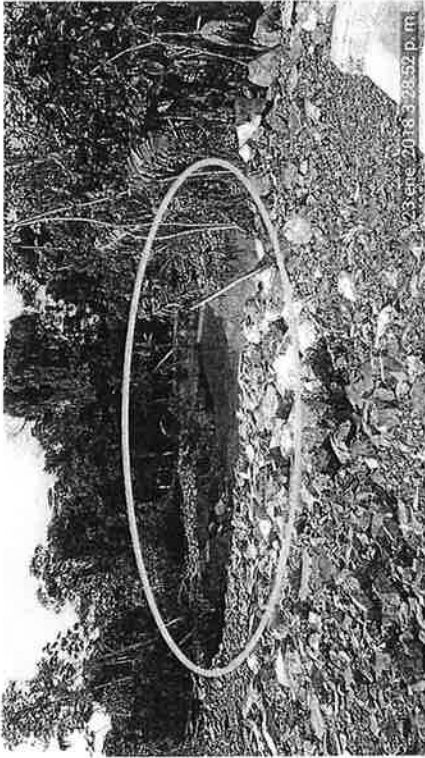
| | | COORDENADA UTM | | | NORTE | ESTE | | 996585 | 668182 | |
| COORDENADA UTM | | | | | | | | | | | |
| NORTE | ESTE | | | | | | | | | | |
| 996585 | 668182 | | | | | | | | | | |
| <p><b>Figura 2.1.</b> Zona donde se habilitará el camino con gravilla</p>

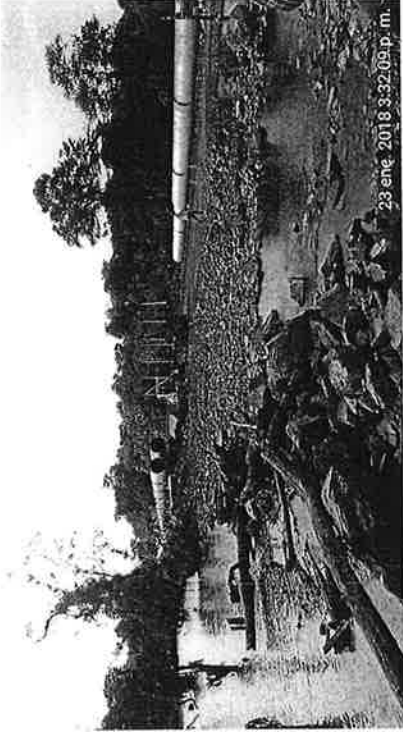
Posterior al Área de Puerto, nos dirigimos hacia el Área de Mina, específicamente en el Área de la poza de sedimentación N°4, en la cual se pudo evidenciar la ineficiencia en controles ambientales, en cuanto a que la precipitación en la zona sobrepaso los niveles y provocó que la represa o berma de control de sedimentos se rompiera y todos los sedimentos fueron drenados a un cuerpo de agua viva (Río del Medio) y rica en especies acuáticas.

| | | | | | | | | | | |
| <p><b>Figura 2.2.</b> Área de ruptura de la berma de control de sedimentos de la poza N°4.</p>

De igual forma la falla o rompimiento de la berna de retención de sedimento de la poza 4, no funciona como lo esperaba la empresa; esta incidencia e impacto ambiental afecta directamente al Río del Medio (especies acuáticas) que al final desemboca al mar.

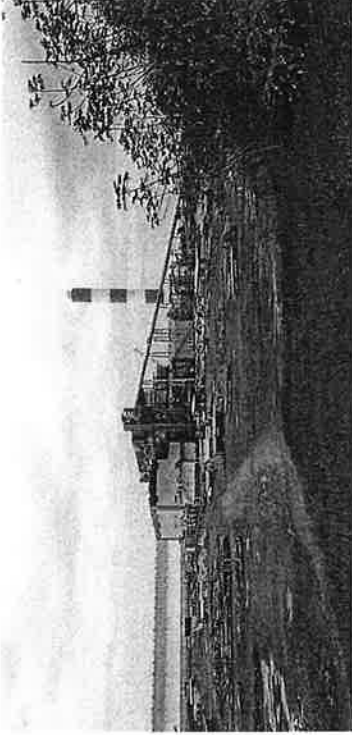
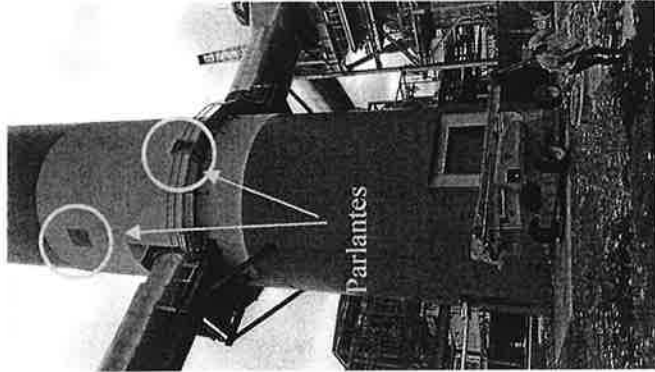
| Información de la inspección | | | |
|---|---|---|---|
| <b>Descripción del Hallazgo:</b><br><br>Durante la inspección se evidenció que la empresa Minera Panamá S.A, realizó adecuaciones, utilizando parlantes que emiten sonidos de aves de rapiña y luces estilo ojo de buey, que alejan a las aves migratorias, sin embargo, se indicó que las medidas no fueron efectivas en su totalidad ya que durante la temporada de migración continuaba el incidente con las aves.<br><br><b>Observación:</b> durante la inspección los parlantes de emisión de sonido no estaban trabajando y no se sabe aún la eficiencia.<br><br><b>Coordenadas Datum WGS84:</b> | | <b>Evidencia Fotográfica:</b><br><br><br><b>Figura 3.1.</b> Vista lateral de la ubicación de la chimenea.<br><br><br><b>Figura 3.2.</b> Chimenea | |

En el área de la termoeléctrica se han colocado aparatos para ahuyentar las aves migratorias que se estrellan en los meses de (octubre-noviembre), pero la efectividad de la medida no se ha evaluado, ni la empresa ha presentado un análisis comparativo de resultados obtenidos. Si la empresa no toma las medidas correctivas a tiempo, provoca un impacto significativo irreversible en la población de aves migratorias.

- El proyecto deberá presentar en un informe de las afectaciones dadas para la temporada lluviosa en diciembre 2017, las medidas técnicas y de ingeniería que realizaran y un informe posterior presentando evidencia de las medidas realizadas.
- La empresa Minera Panamá debe aplicar medidas correctivas inmediatas en caso de incidentes ambientales. En el caso de la berna de las posas 4 deben haber aplicado los correctivos y no lo habían hecho; esto da la impresión de poco interés por conservar el recurso hídrico y la naturaleza.
- La empresa debe presentar un análisis comparativo de efectividad de las medidas que aplican en el área de la chimenea de la termoelectrica, para ahuyentar el choque de aves migratorias.

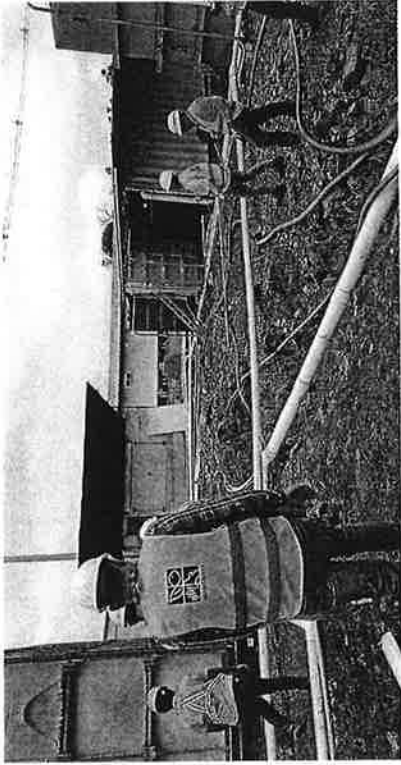
<p><b>Figura 4.2.</b> Líneas de tuberías conectadas al nuevo sistema de almacenamiento temporal de aguas residuales, hasta tanto se adecue la existente.</p> |
| COORDENADA UTM | | | | | | | | | | | |
| NORTE | ESTE | | | | | | | | | | |
| 996585 | 668182 | | | | | | | | | | |

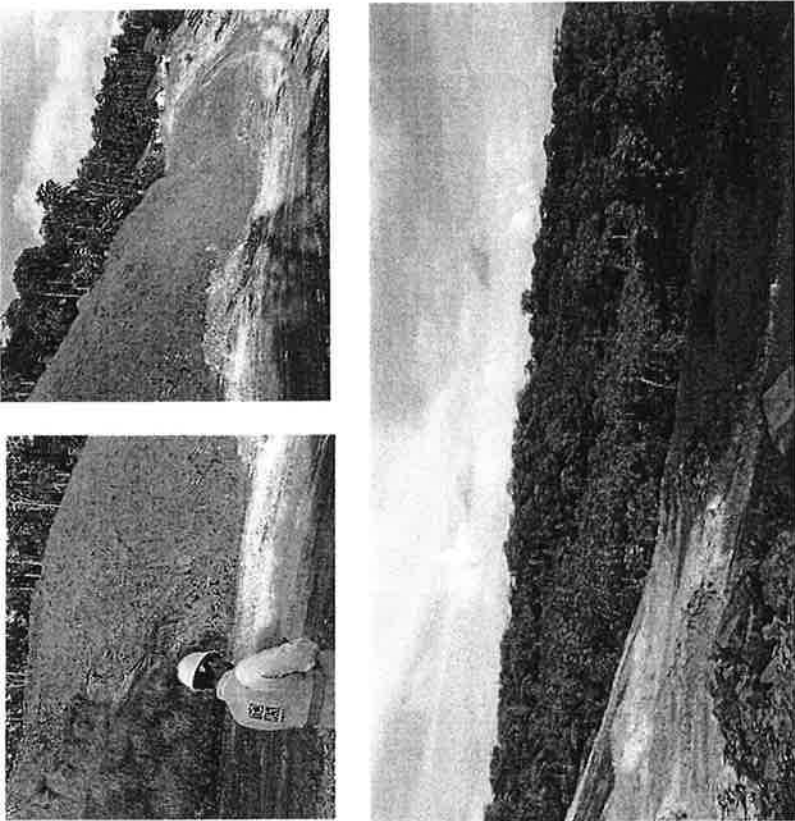
Figura 2.2. Control de Erosión

El deslizamiento en Sierra 3, se dio en época de invierno por un sistema de baja presión (frente frío), en diciembre 2017; donde se dieron varios deslizamientos de tierra en los taludes de las vías de acceso externas e internas al proyecto, sin embargo el deslizamiento interno en la vía de acceso Sierra 3, fue afectada grandemente ya que arrasó con un gran volumen de tierra y vegetación del área a causa de la alta precipitación en tan pocos días, recargándose los suelos y provocando afectaciones en el curso hídrico ubicado aguas abajo, llevándose consigo el acceso vial de Sierra 3, ubicado después del puesto de control de seguridad del proyecto. Ya se están realizando trabajos de ingeniería para rehabilitar esta vía de acceso y estabilizar los taludes, pero deben buscar vías alternas para evitar estos siniestros (Desastres Ambientales) en un futuro, conociendo que es una zona húmeda y que existe un gran índice de precipitación; buscar las medidas correctivas para conducir las aguas a la quebrada, evitando que el suelo se recargue en grandes cantidades desestabilizándose los taludes.
