**MINISTERIO DE AMBIENTE**  
**DIRECCIÓN DE VERIFICACIÓN DEL DESEMPEÑO AMBIENTAL**  
Departamento de Control y Verificación de la Calidad Ambiental

**INFORME TÉCNICO N° 27-2019**  
**Inspección de oficio al proyecto denominado “Mina de Cobre Panamá”**

| <b>PROYECTO:</b> | Mina de Cobre Panamá |
| <b>FECHA DE INSPECCIÓN:</b> | Del 14 al 18 de enero de 2019 |

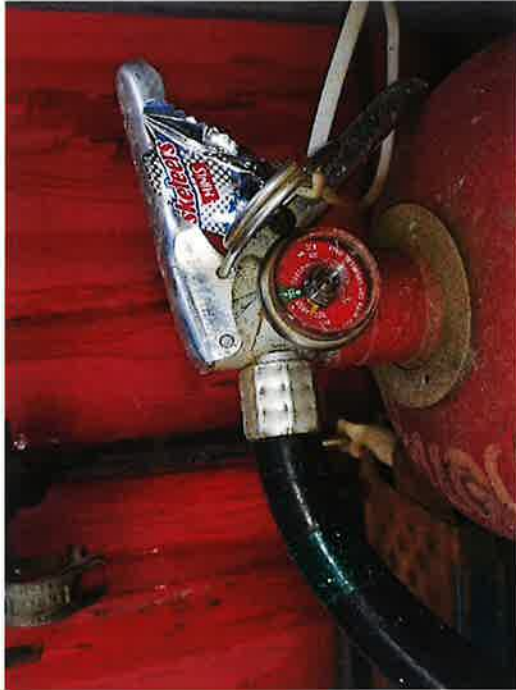
| Información de Hallazgo | | |
|---|---|---|
| | | <div><p>Fig.1.1. En el taller de Puerto, se evidencia extintor sin la presión adecuada para su funcionamiento.</p></div> |
| <div><p><b>Descripción del Hallazgo:</b></p><p>Se evidencio en diferentes frentes de trabajo que los extintores estaban en condiciones inapropiadas para su funcionamiento.</p><p>De igual manera, los extintores no cuentan con la presión adecuada por lo que se evidencia la falta de mantenimiento.</p></div> <div><p>Fig.1.2. En el taller de Puerto, se evidencia extintor sin la presión adecuada para su funcionamiento.</p></div> | | |

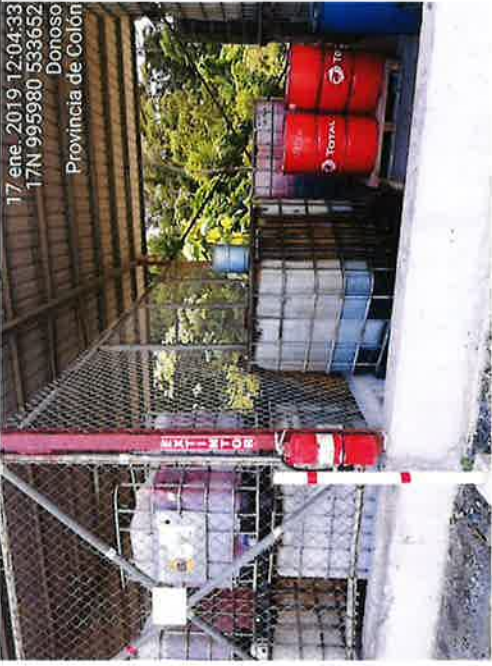
**Fig.1.3.** En el almacén de acopio de hidrocarburos, se evidencia extintor sin la presión adecuada para su funcionamiento.

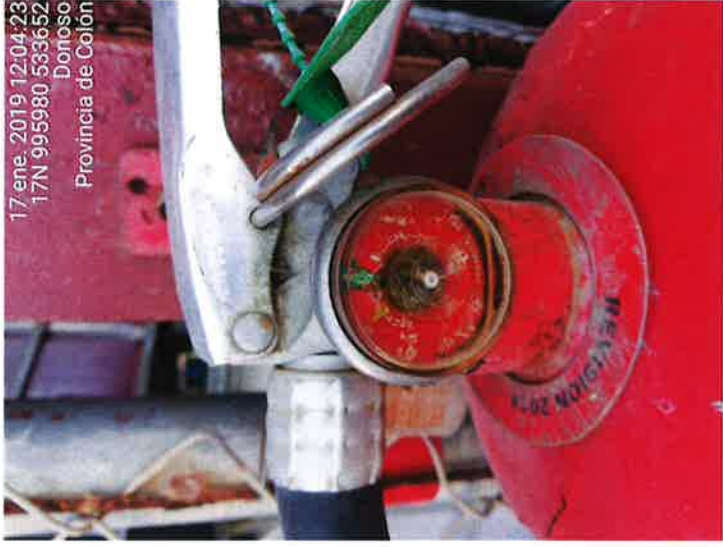
**Fig.1.4.** En el almacén de acopio de hidrocarburos, se evidencia extintor sin la presión adecuada para su funcionamiento.

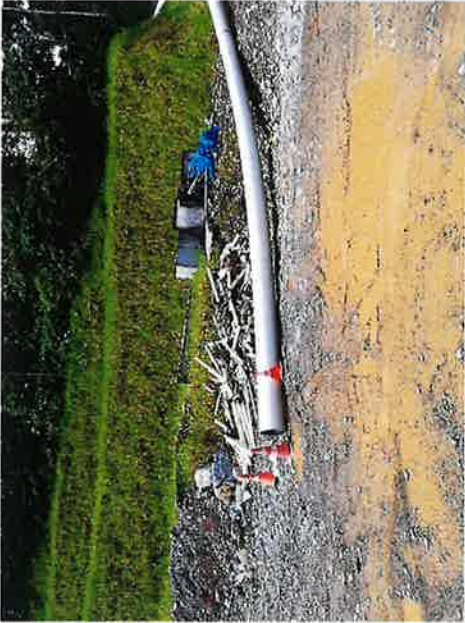
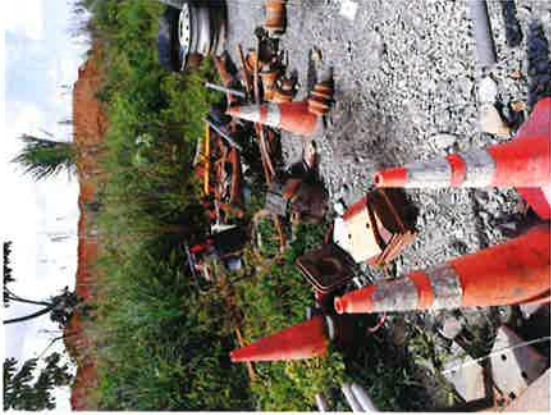
| Información de Hallazgo | | |
|---|---|---|
| <b>Descripción del Hallazgo:</b> <p>Durante el recorrido se observa que mantienen al descubierto chatarras, materiales de descarte acopiados de manera inapropiada.</p> <p>Por otro parte, es necesario que estos desechos sean manejados como lo describe el Estudio de Impacto Ambiental aprobado para evitar la contaminación a los ambientes físicos y biológicos cercanos al área.</p> <p>Estas acciones pueden provocar la proliferación de vectores.</p> | <p>Fig. 2.1. Chatarra a la intemperie camino a la costa.</p> | <p>Fig. 2.2. Disposición inadecuada de chatarra en los talleres de mina.</p> |

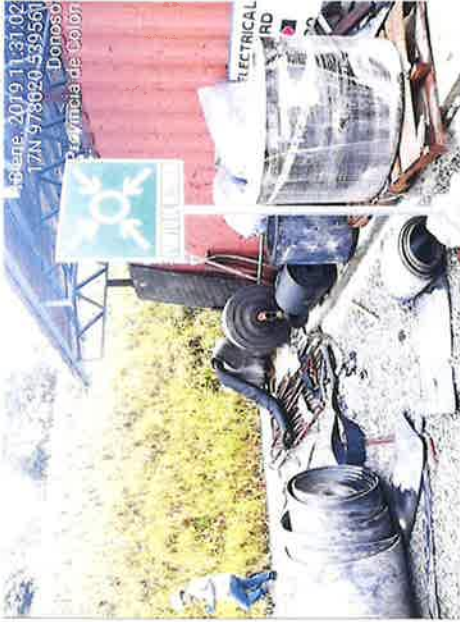
| Información de Hallazgo | | |
|---|---|---|
| | <p>Fig. 2.3. Disposición inadecuada de residuos taller de soldadura de Mina.</p> | |

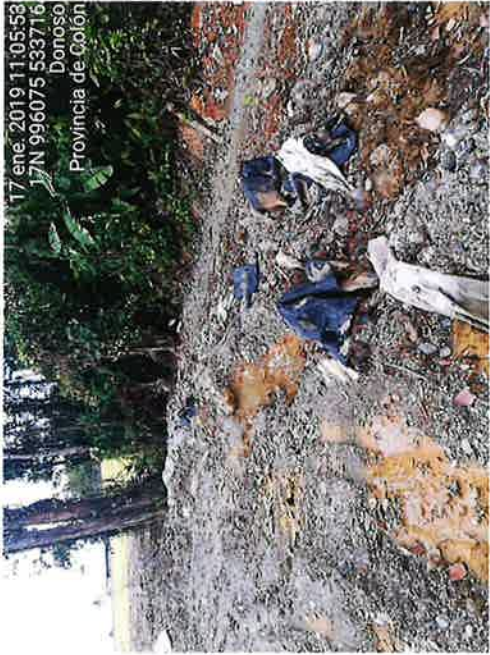
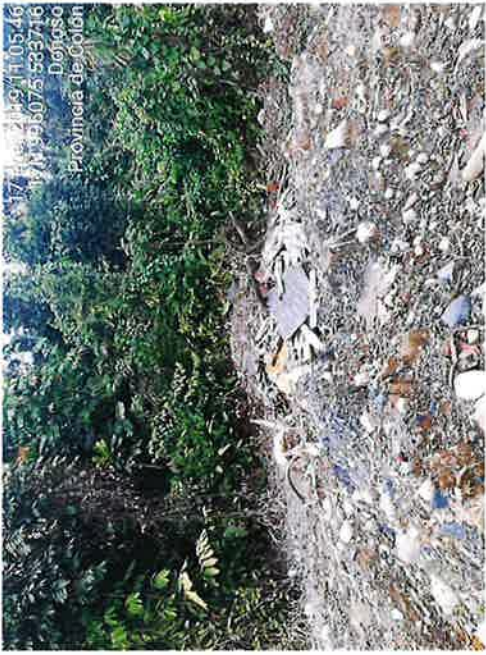
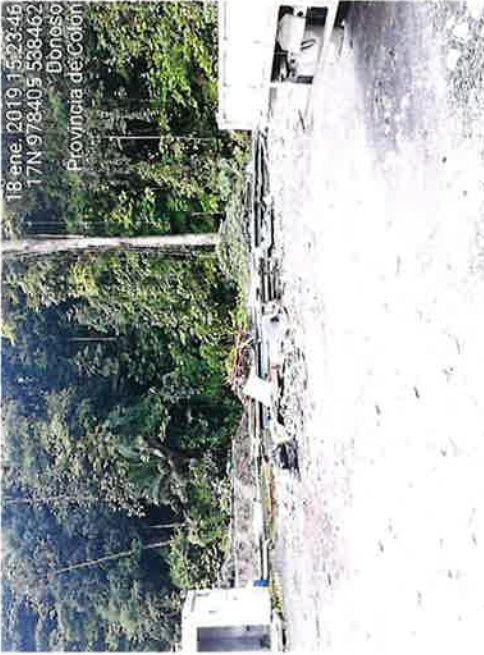
| Información de Hallazgo | | |
|---|---|---|
| <b>Descripción del Hallazgo:</b> <p>Se identificó la mala disposición de desechos sólidos como: vidrios, madera, barras de acero, estructuras oxidadas de acero, así como también el entierro de desechos.</p> <p>La empresa debe garantizar una disposición adecuada de estos desechos, o almacenamiento adecuado si aún mantienen algún uso.</p> <p>Los desechos o insumos que puedan contener agua deben taparse para evitar que almacenen agua en época lluviosa ya que puede darse la proliferación de vectores y con ello enfermedades.</p> | | <div><b>Fotografía de evidencia:</b></div> <div></div> <div></div> <div></div> |

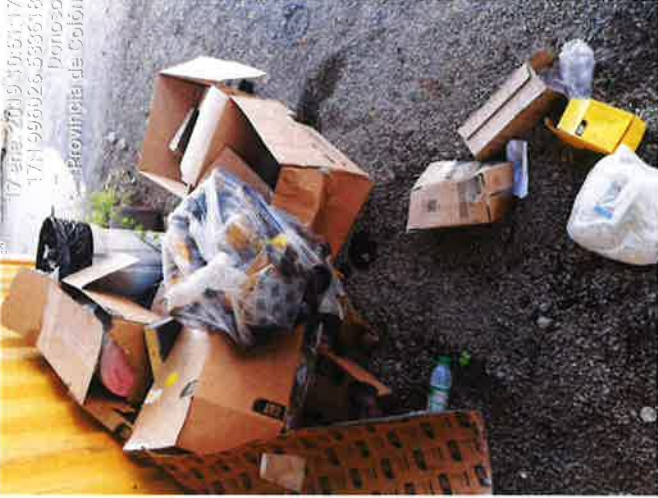
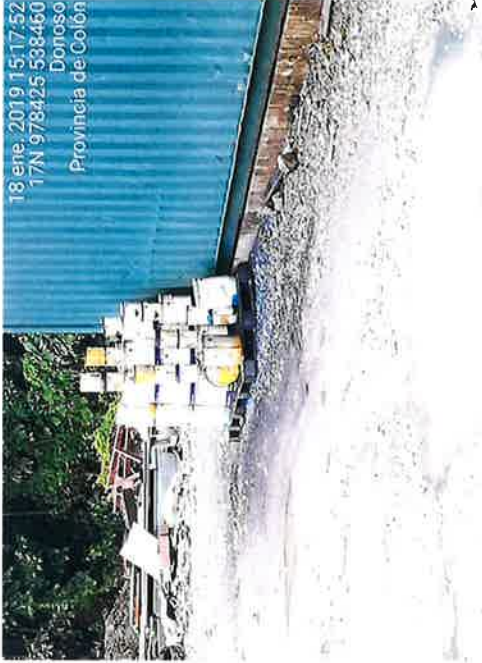
| Información de Hallazgo | | |
|---|---|---|
| <b>Descripción del Hallazgo:</b> <p>Durante la inspección en el taller de equipo pesado y livianos de Puerto se observó una inadecuada disposición de los desechos peligrosos, ya que los mismos se encuentra almacenados con los hidrocarburos (grasas, aceite), como también mezclados con otros tipos de desechos comunes, no cuenta con suficientes tanques para la segregación de los desechos peligrosos, adicional no cuenta con bandejas de contenciones ni identificación, así mismo, se identificó desechos dispersos fuera del área de acopio.</p> <p>La empresa promotora no cuenta con un inventario actualizado de los residuos peligrosos generados en el área del taller.</p> <p>Se identificó manchas de hidrocarburos en el suelo sin medidas de mitigación y sin kit de control de derrames.</p> | | |
| <b>Fotografía de evidencia:</b> | | <p>17 ene. 2019 15:51:17<br/>17N 978425 538460<br/>Donoso<br/>Provincia de Colón</p> <p><b>Fig. 4.1.</b> Disposición inadecuada de los desechos peligrosos. (Mezcla de los desechos comunes con peligrosos). Área de desechos sólidos y desechos oleosos, sin tina de contención.</p> <p>18 ene. 2019 15:17:52<br/>17N 978425 538460<br/>Donoso<br/>Provincia de Colón</p> <p><b>Fig. 4.2.</b> Disposición inadecuada de los desechos peligrosos. (Mezcla de los desechos comunes con peligrosos).</p> |

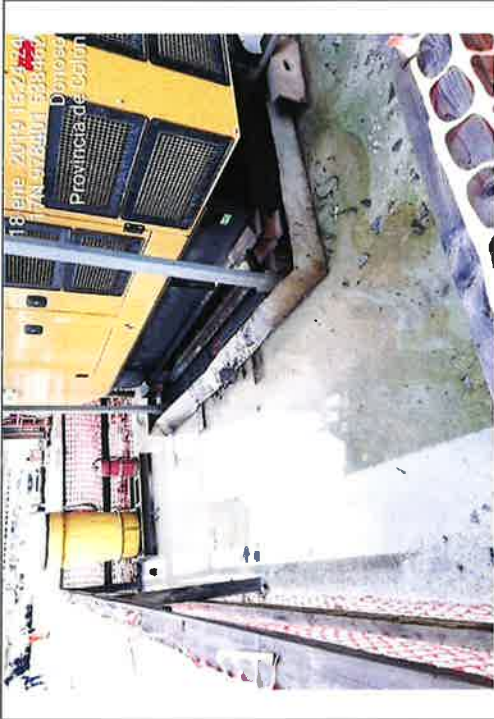
Fig. 4.3. Derrame de hidrocarburos en el suelo sin medidas de mitigación.

- Derrame de hidrocarburos en los talleres, mantenimiento y reparación sin tomar medidas ambientales.
- Medicamentos para la atención de animales se encontraron vencidos.

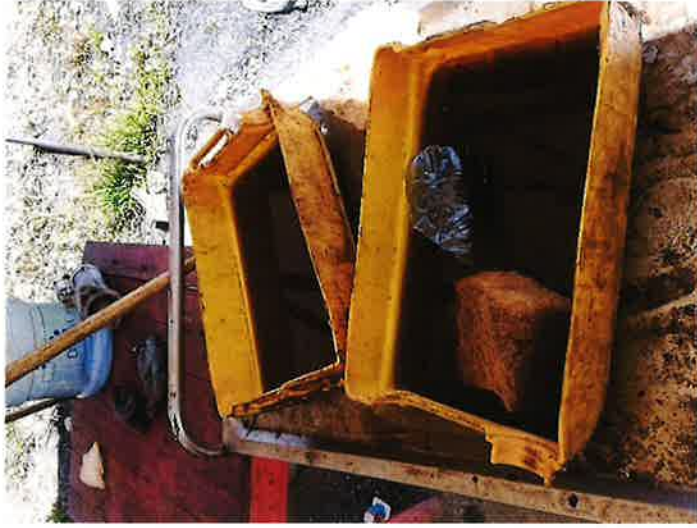
Durante la inspección se evidenció que en el área del Talleres de mecánica del TMF se mantiene materiales peligrosos almacenados de manera inadecuada, ya que la empresa no cuenta con bandeja de contención, inventario actualizado, identificación de las sustancias peligrosas, señalización de la misma e extintores en el sitio.

Fig. 5.1. Manejo inadecuado de las sustancias peligrosas, sin contar con norias de contención.

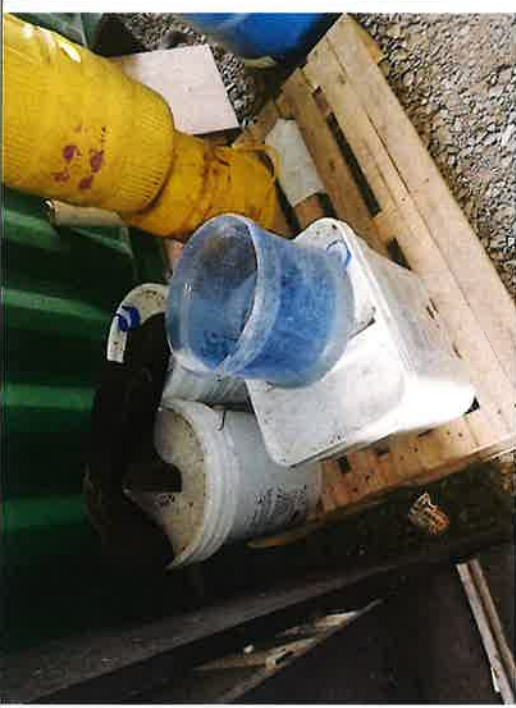
Fig. 5.2. Manejo inadecuado de las sustancias peligrosas en el campamento Cobre.
