DIRECCIÓN REGIONAL DE COCLÉ
SECCIÓN DE VERIFICACIÓN DEL DESEMPEÑO AMBIENTAL

INFORME TÉCNICO N° 031-20 DE OFICIO A LA COMUNIDAD DE SAN BENITO, SOBRE MUERTE DE PECES, APARENTEMENTE PROVOCADO POR EL PROYECTO MINERO.

| EMPRESA: | Minera Panamá S.A. |
| UBICACIÓN: | Corregimiento de San José del General, Distrito de Donoso, Provincia de Colón |

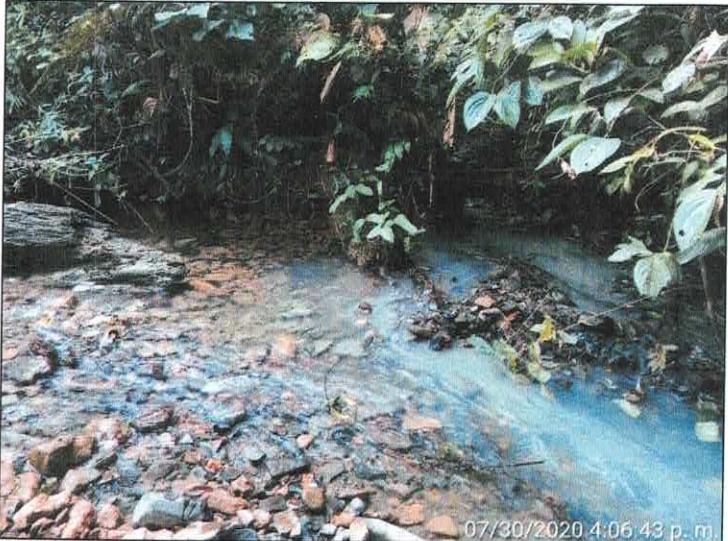
| Información de la Inspección | | | |
|---|---|--|---|
| En el recorrido de inspección de aproximadamente 3.2 Kilómetros por el cauce del río Botija, que se une al río Brazo, en conjunto con la empresa Minera Panamá y morador de la comunidad de San Benito, se pudo observar en el tributario del río Brazo, acumulación de sedimento de aspecto blanco, que salen del área del Tajo Abierto de la empresa Minera Panamá, representando un incumplimiento al Estudio de Impacto Ambiental, por no manejar estas aguas de contacto dentro del proyecto minero. | | <p>07/30/2020 4:06:43 p.m.</p> <p>Foto N°1. Vista del ingreso de sedimento color blanco al río Brazo. Coordenadas WGS84- 539569 E 975262 N.</p> <p>VER GALERIA DE IMÁGENES DEL RECORRIDO Y TONALIDAD DEL AGUA, EN CUADROS DE LAS SIGUIENTES PAGINAS DEL INFORME.</p> | |

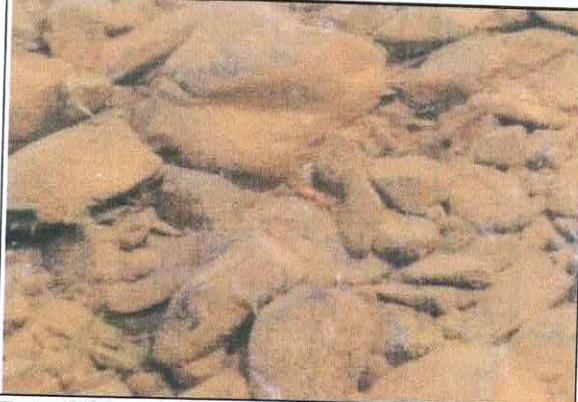
Foto N°8. Camarón muerto en el Rio Botija, sector de la Comunidad de San Benito. Se observa una capa de sedimentos en las rocas.

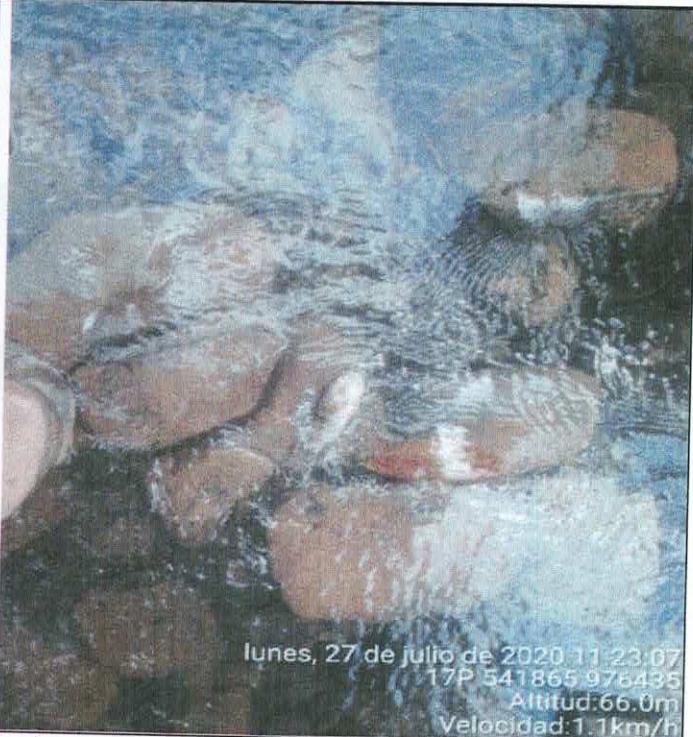
Foto N°10. Evidencia de peces muertos aguas arriba del puente de San Benito.

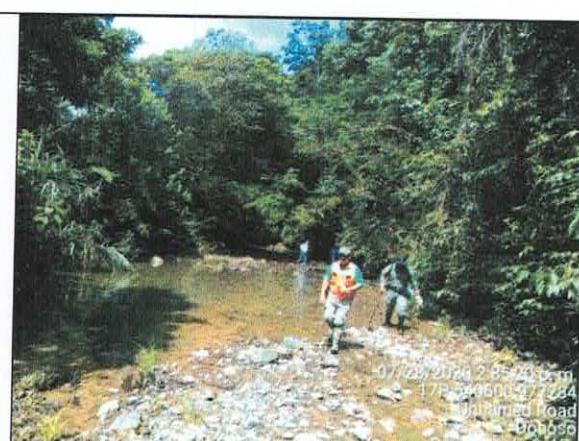
Foto N°12. En este recorrido se evidencia la coloración gris y sedimentos sobre las piedras. No se evidencia peces vivos.

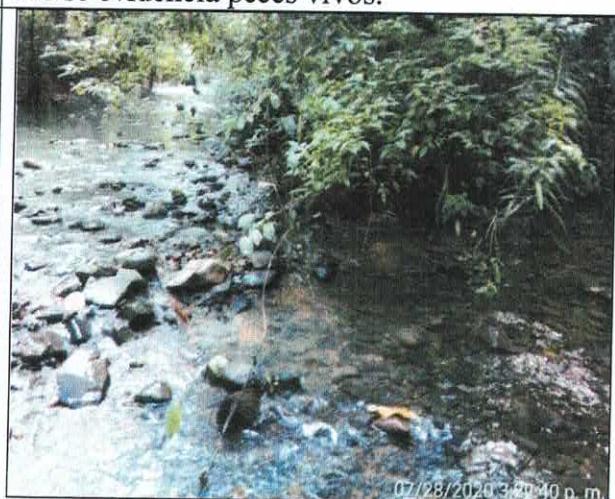
Foto N°14. En este punto de recorrido se evidencia un canal de escorrentía pluvial con aguas cristalinas, mientras que en el mismo Río Brazo una coloración gris, con alta turbiedad.

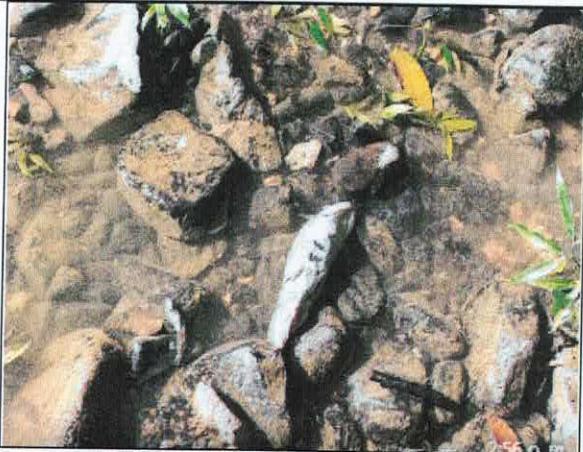
Foto N°15. Se evidencio un pez muerto en el agua, con el nombre común peje perro (*Hoplias microlepis*).

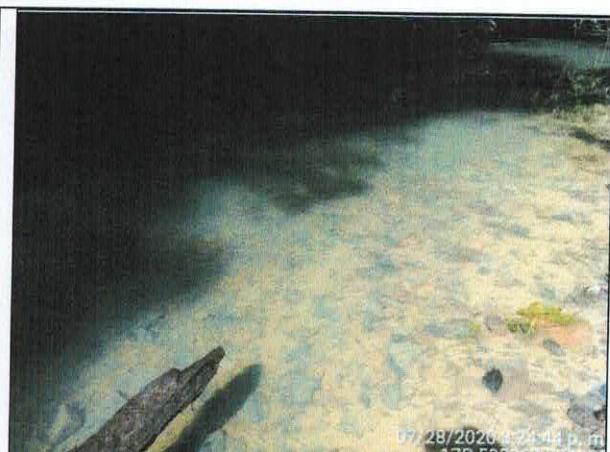
Foto N°16. Se observa sedimento gris y una coloración azul en el río Brazo aguas arriba.

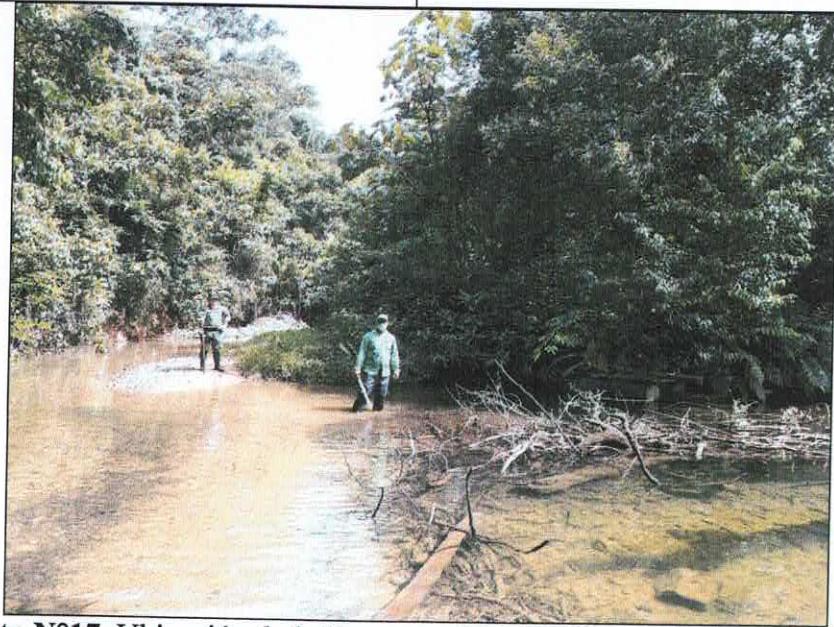
Foto N°17. Ubicación de la Draga en el río Botija, sin funcionamiento.

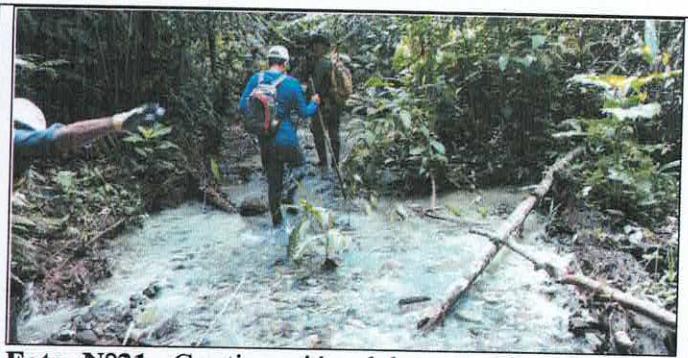
Foto N°21. Continuación del recorrido por el rio Brazo, con policía ecológico, evidenciando una coloración y sedimentos en las rocas a lo largo de todo el recorrido, pero en este tramo la coloración del agua y sedimento se torna blanca.

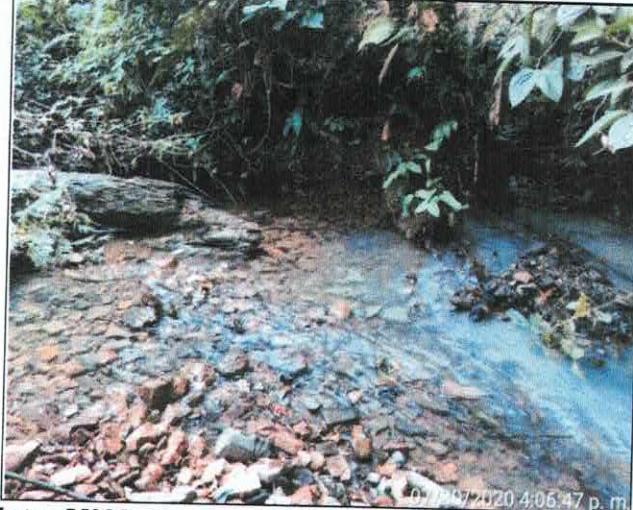
Foto N°22. Punto de intersección entre el Rio Brazo y un canal de escorrentía Pluvial que contiene sedimentos blancos sobre las rocas y que proviene del tajo abierto de la Mina. En este punto se evidencia la continuidad del Rio Brazo con aguas claras o cristalinas, mientras que en el canal procedente de la mina ingresa aporte de sedimentos blanco, con alta turbidez. Coordenada WGS84-539984 E 975301 N.

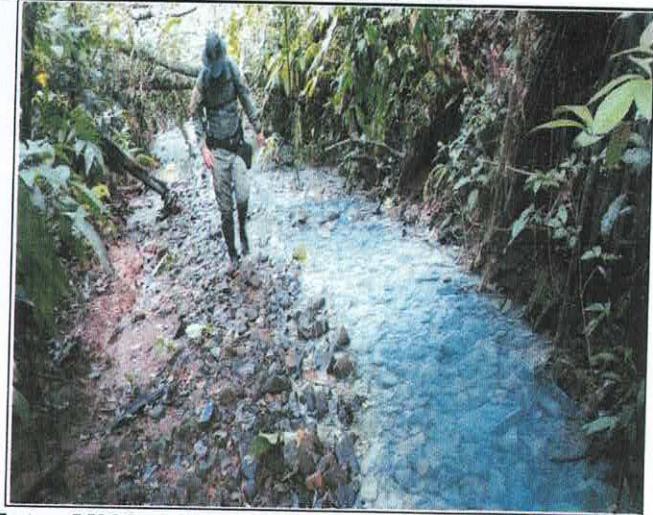
Foto N°23. Continuando el recorrido desde la intersección del Rio Brazo hacia un canal de agua tributario que proviene del tajo abierto del Proyecto Mina de Cobre Panamá; se mantiene la coloración más fuerte y mayor contenido de sedimentos en el agua.

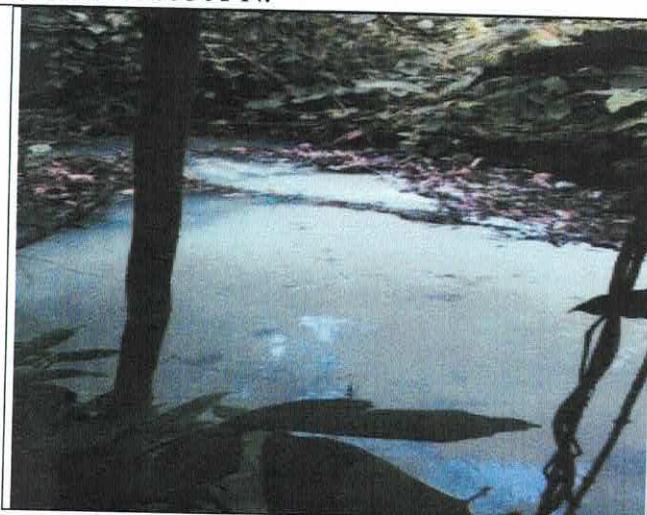
Foto N°24. Se evidencia un remanso en el cauce tributario del Río Brazo, con grandes contenidos de sedimentos con aspecto blanco, proveniente presuntamente del Tajo de Minera Panamá.

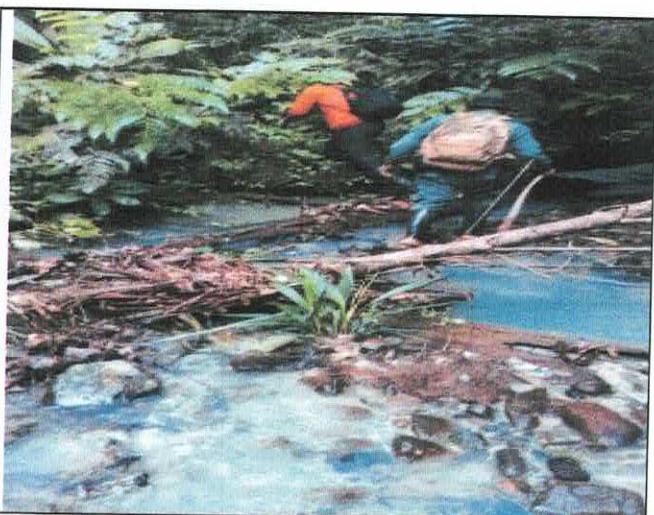
Foto N°25. Se continúa por el cauce tributario del Rio Brazo, observando mayor coloración blanca en el agua.

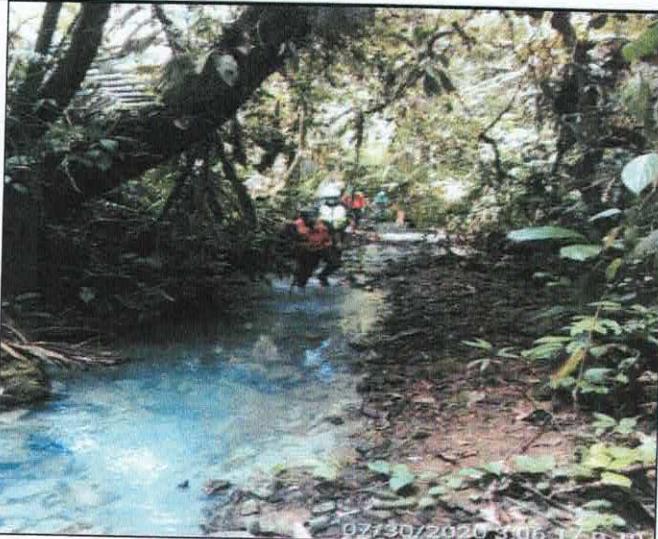
Foto N°26. Se continúa por el cauce tributario del río Brazo, observando mayor coloración blanca y sedimentos en el agua.
