**DIRECCIÓN REGIONAL DE COCLÉ**  
**SECCIÓN DE VERIFICACIÓN DEL DESEMPEÑO AMBIENTAL**

**INFORME TÉCNICO N° 036-20 DE ATENCION A DENUNCIA DEL 311 EN LA  
COMUNIDAD DE SAN BENITO, SOBRE SEGUNDO CASO DE MUERTE DE  
PECES, PROVOCADO POR EL PROYECTO MINERO.**

| <b>EMPRESA:</b> | Minera Panamá S.A. |
| <b>FECHA DE INSPECCIÓN</b> | 17 de Agosto de 2020 |

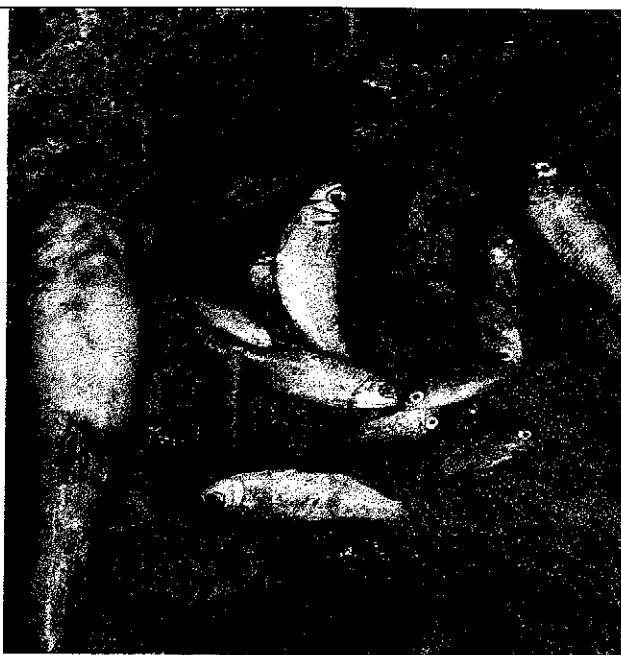
**Foto N°1.** Evidencia de peces muertos (Sardinas, Barbudo, Cococha).

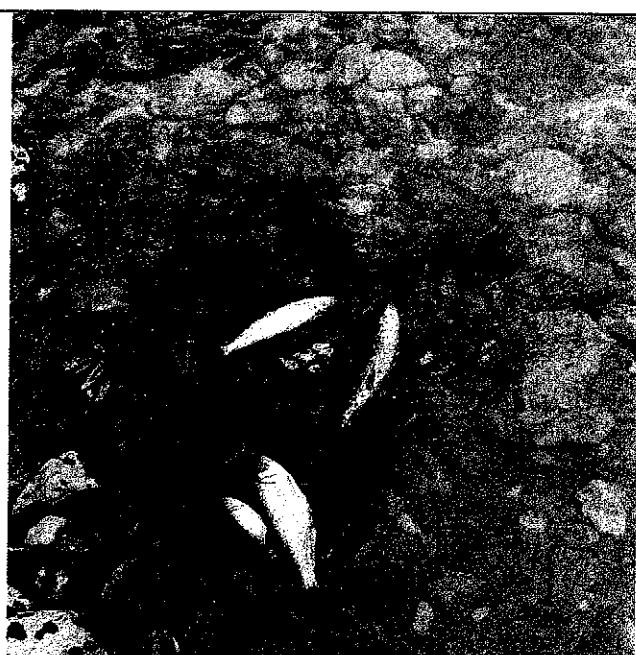
**Foto N°2.** Peces muertos evidenciados por moradores de la comunidad de San Benito

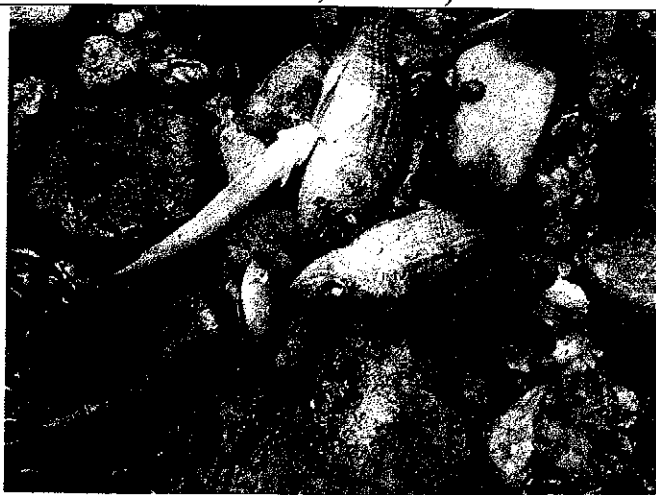
**Foto N°3.** Evidencia de peces muertos.

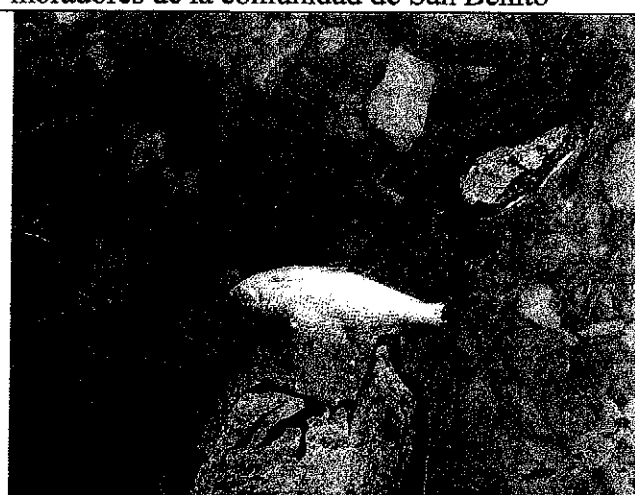
**Foto N°4.** Evidencia de sardinas muertas.

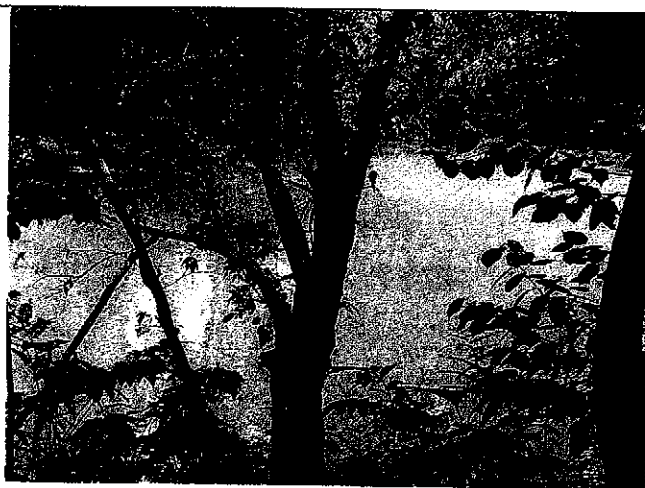
**Foto N°5.** Evidencia de tonalidad del agua.

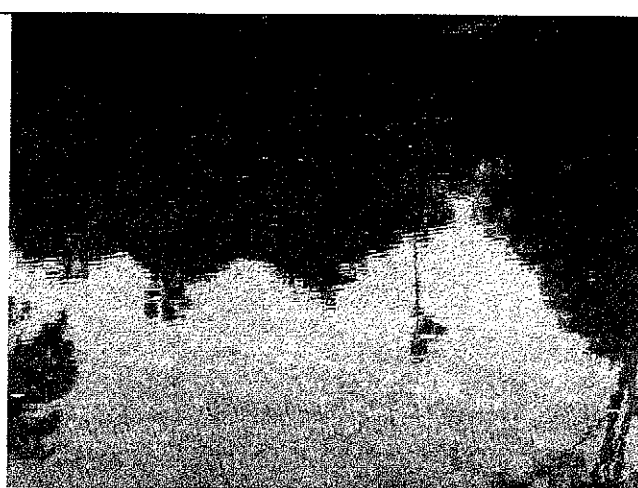
**Foto N°6.** Evidencia de color del rio Botija.

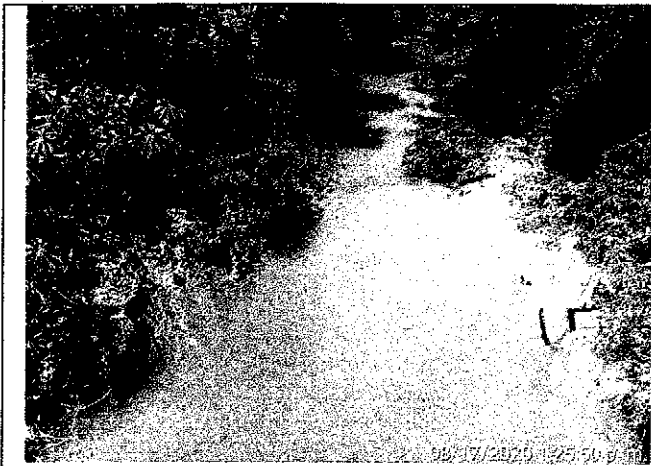
**Foto N°7.** Vista de las aguas arriba del Puente de San Benito, observando una coloración turquesa en el agua.

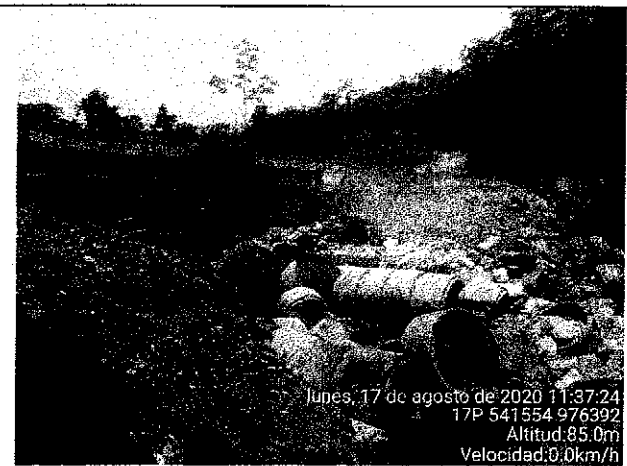
**Foto N°8.** Vista aguas abajo del Puente de San Benito, observando una coloración turquesa y obstrucción del libre flujo de agua del vado temporal construido, por las alcantarillas que fueron removidas por la crecida.

- 4. La empresa Minera Panamá debe Implementar un programa de restauración de hábitat acuático del área afectada (Rio Brazo, Rio Botija, que deberá incluir saneamiento de la zona, de manera inmediata.
- 5. La empresa Minera Panamá debe retirar las estructuras del **vado temporal**, que se ubica bajo el puente del río Botija, para permitir el libre flujo de las aguas y evitar el embalsamiento del mismo.

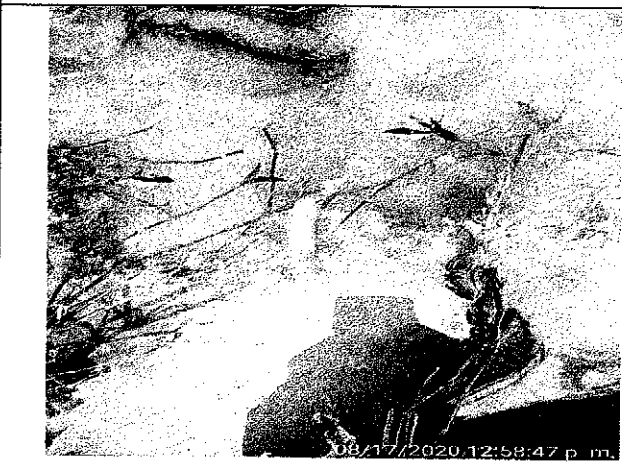
**Foto N°9.** Recorrido por el Rio Botija, en el sector de la Comunidad de San Benito, en Busca de evidencia (peces muertos en las orillas del cauce).

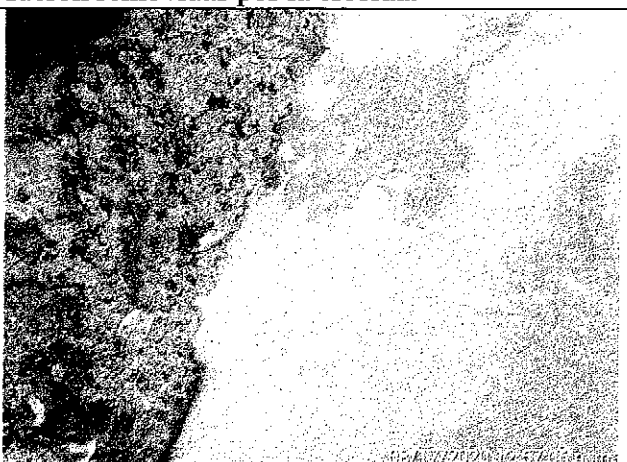
**Foto N°10.** Sardinas muertas a orilla del cauce del Rio Botija, sector de la Comunidad de San Benito.

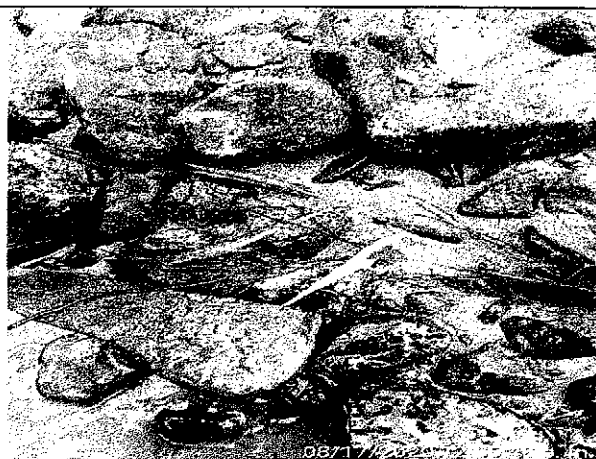
**Foto N°14.** Peces muertos a orilla del cauce del Río Botija.

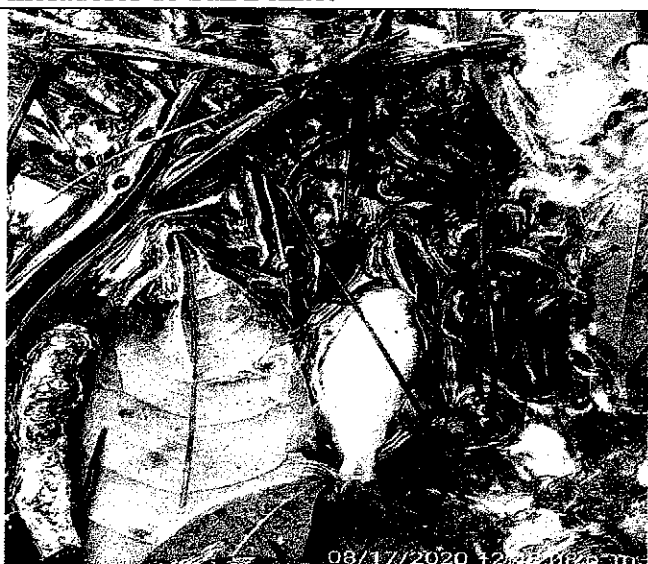
**Foto N°15.** Peces muertos entre las rocas del Río Botija, Sector Comunidad de San Benito.

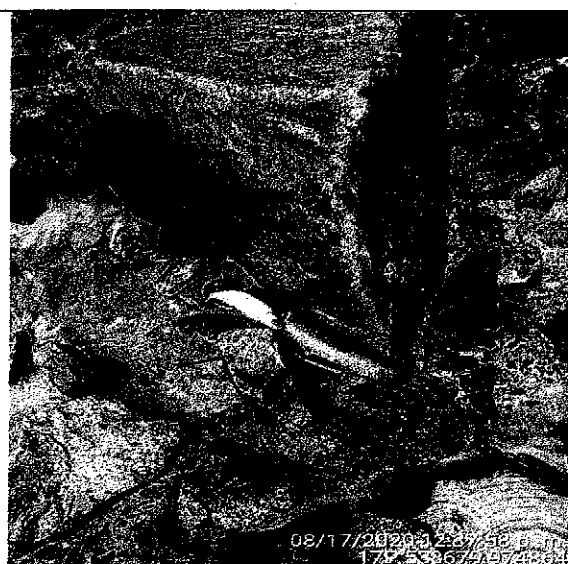
**Foto N°16.** Peces muertos entre las rocas del Río Botija, Sector Comunidad de San Benito.
