DIRECCIÓN REGIONAL DE COCLÉ
SECCIÓN DE VERIFICACIÓN DEL DESEMPEÑO AMBIENTAL

INFORME TÉCNICO N° 058-21 DE ATENCIÓN A DENUNCIA SOBRE CONTAMINACIÓN DE LA QUEBRADA CHICHEME Y AFECTACIÓN A LA COMUNIDAD DE NUEVO SINAÍ, DEBIDO A UNA COLORACIÓN GRISÁSEA EN EL CUERPO DE AGUA, PRODUCTO DE UN INCIDENTE DE DERRAME EN EL PROYECTO DE MINA DE COBRE PANAMA.

EMPRESA:	Minera Panamá S.A.
UBICACIÓN:	Corregimiento de San José del General, Distrito de Donoso, Provincia de Colón
FECHA DE INSPECCIÓN	19 y 20 de Julio de 2021
REPRESENTANTE LEGAL	Manuel Aizpurúa
FECHA DE ELABORACIÓN DEL INFORME	22 de julio de 2021
PARTICIPANTES	<p><i>Regional de Coclé</i></p> <p>➤ Edwar Quirós -MiAmbiente-Coclé ➤ José Quirós -MiAmbiente-Coclé ➤ Okir Ortega -MiAmbiente-Coclé ➤ Manuel López- MiAmbiente-Coclé ➤ Chiara Ramos- MiAmbiente-Coclé ➤ Rodrigo Quijada- MiAmbiente-Coclé ➤ Felipe Gallardo- MiAmbiente-Coclé</p> <p>➤ Lilmarie Langmaid -Minera Panamá ➤ Agustina Varela - Minera Panamá ➤ Ixora Ayarza- Relaciones Públicas ➤ Astrid Abrego - Minera Panamá ➤ Alejandro Chambi - Minera Panamá ➤ Arthur Flores-Laboratorio Minera Panamá.</p>

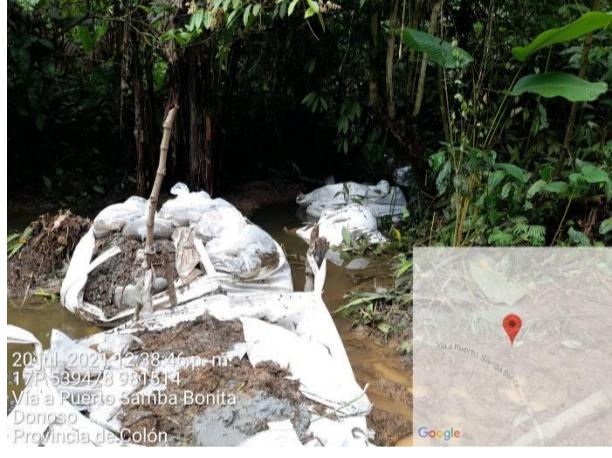
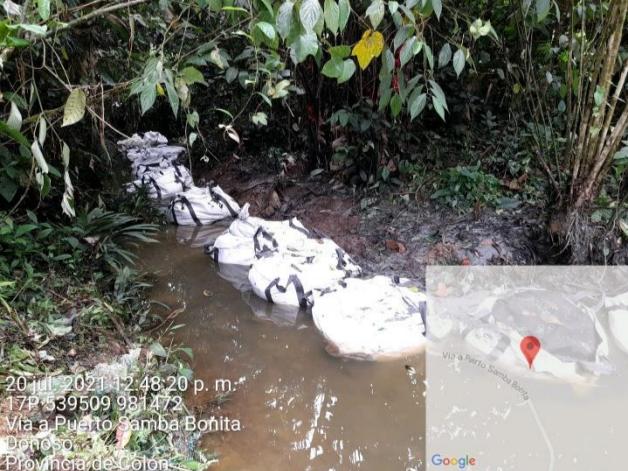
Empresa	Minera Panamá S.A	Fecha	19 y 20 de Julio de 2021
Hallazgo N°2 Incumplimiento	Criterio Técnico	Resolución DIEORA 0871 de 5 de diciembre de 2013 que modifica la Resolución DIEORA IA-1210-2011, del 28 de diciembre de 2011.	
En el recorrido de inspección en el desagüe natural fueron a dar los sedimentos de relave y que posterior ingresaron a la quebrada Chicheme, atravesando así la comunidad de Nuevo Sinaí. Además se observaron alrededor de 40 bolsas de gran tamaño color blanco de nylon donde se acumulaban los sedimentos recogidos aun dentro del desagüe natural, aportando material que proviene del proceso de la Planta, específicamente del área de Flotación en donde se aplican productos químicos para la separación de mineral, hacia la quebrada Chicheme. Esto representa un incumplimiento ambiental, debido a que el material que resulta del proceso de flotación debe ser recogido y sacado del desagüe natural de manera

Foto N°1. Se observa gran cantidad de bolsas llenas de sedimentos recorrido producto del derrame dentro del desagüe natural, aportando contaminante a la quebrada chicheme.

<p>eficaz, para evitar seguir aportando material a la quebrada Chicheme.</p> <p>Importante mencionar que en el Estudio de Impacto Ambiental constan las siguientes tablas: 5.6-6 Reactivo/los Productos Utilizados en las Instalaciones de Procesamiento del Mineral, Tabla 9.1-125 otros Reactivos y Productos que se tiene previsto utilizar en las instalaciones de procesamiento de mineral, estos productos fueron liberados al ambiente, como resultado de la ruptura de la tubería, como por ejemplo (hidrosulfuro de sodio (NaHS), floculante, hidróxido de sodio (soda cáustica), amil xantato de potasio, metil isobutil carbinol (MIBC), Xantato amílico de potasio).</p>	<p>Foto N°2. Se observa bolsas tipo tote, llenas de sedimentos recogidos por el incidente, sobre el desagüe natural que drena a la quebrada Chicheme.</p>
--	--

Todos los sedimentos recolectados en la zona del incidente deben ser retirados de las líneas de escorrentía pluvial, para evitar que siga aportando de manera paulatina más contaminante al cuerpo hídrico afectado y poner en riesgo la vida acuática y la de las personas aguas abajo.

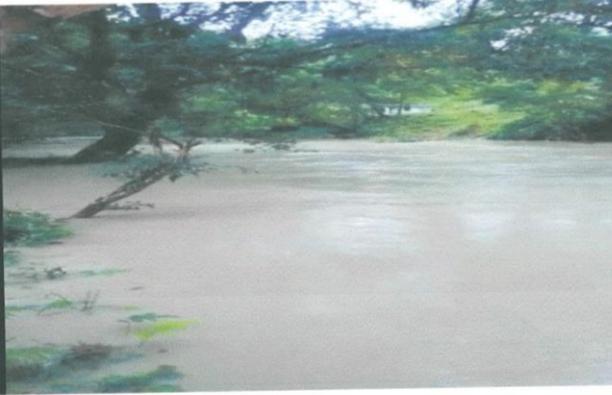
</p> <p>Vista de la Comunidad de Sinaí, el dia del accidente</p> <p>Foto N°5. Imagen presentada por denunciantes de la comunidad Sinaí, en donde se aprecia el río color gris y en el fondo las casas de las comunidades afectadas.</p>	<p>11:16 WhatsApp</p> <p>Tweet</p> <p>CIAM Panamá @ciampanama</p> <p>Possible Rotura dentro del área Protegida de Donoso. Residentes señalan posible contaminación en el Río Pifa, en Chicheme y Nuevo Sinaí luego de las crecidas de ayer</p> <p>@MiAmbientePma el legado que se deja es actuar de acuerdo a la ley y proteger al ambiente</p> <p>#PANAMÁVALEMÁSSINMINERÍA</p> <p>

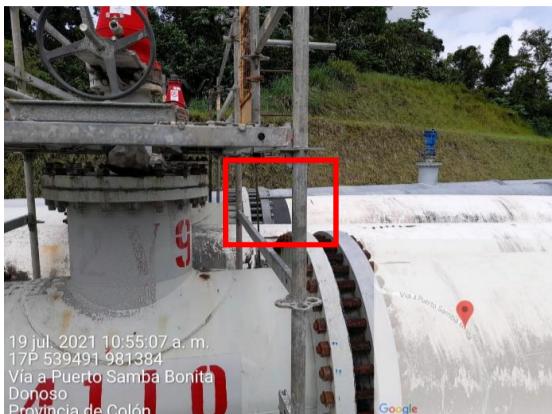
Personal de la empresa Minera Panamá nos indicó el sitio donde se dio el incidente, en el cual se pudo observar la reparación de la ruptura de la junta de soldadura HPDE.

El informe preliminar de la empresa indica que el incidente fue debido a fallas en la soldadura HPDE interna en la tubería, que ocasiono que se soltara y provocara la liberación de material de relave sobre el desagüe natural que se conecta con la quebrada Chicheme, que posteriormente se une al río del Medio (río Pifa) y Caimito.

Foto N°7. Vista de la tubería R4 que sufrió la ruptura en una unión.

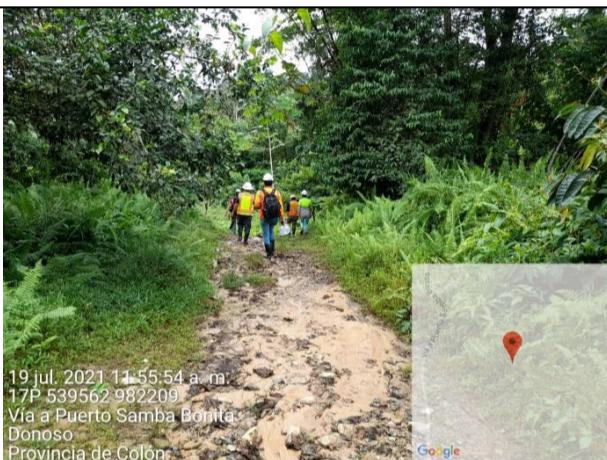
Foto N°9. Recorrido de inspección por los ríos afectados producto del incidente ambiental (ruptura de la tubería de relave).

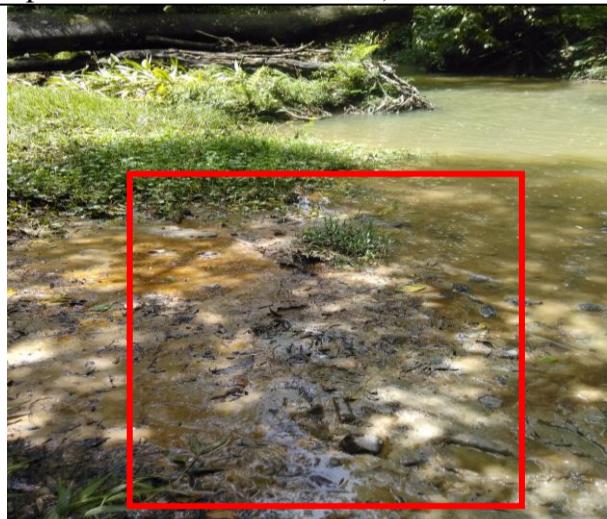
Foto N°11. Punto donde se pudo observar aun evidencia visual del material derramado sobre la orilla de la **Quebrada Chicheme**. Vista Trayecto hacia Nuevo Sinaí. Coordenada (539830 E 982294 N).

Pifa, llegando este producto derramado hasta la comunidad de Nuevo Sinaí, y posteriormente aguas arriba al río del Medio (río Pifa). En este recorrido de inspección por la quebrada Chicheme, es conjunto con la empresa Minera Panamá, se pudo observar en ciertas áreas residuos de color gris en el fondo del agua y a orillas del cauce de la fuente hídrica, coordenada WGS84- (539830 E 982294 N).

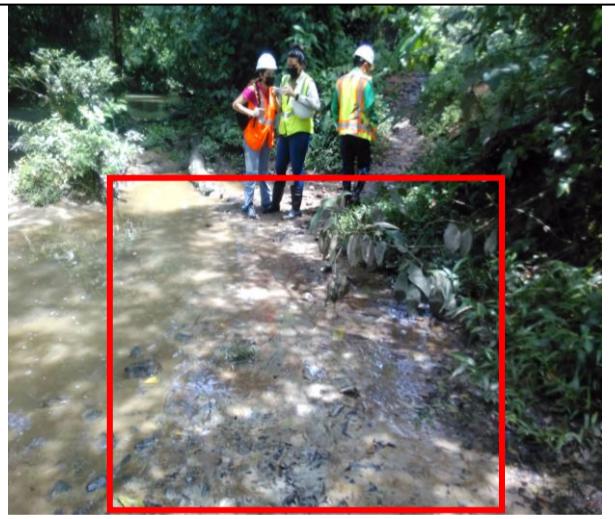
Foto N°12. **Mismo** Punto de la Foto N°11 donde se pudo observar aun evidencia visual del material derramado sobre la orilla de la **Quebrada Chicheme**. Vista Trayecto de retorno hacia el Proyecto Mina de Cobre Panamá.

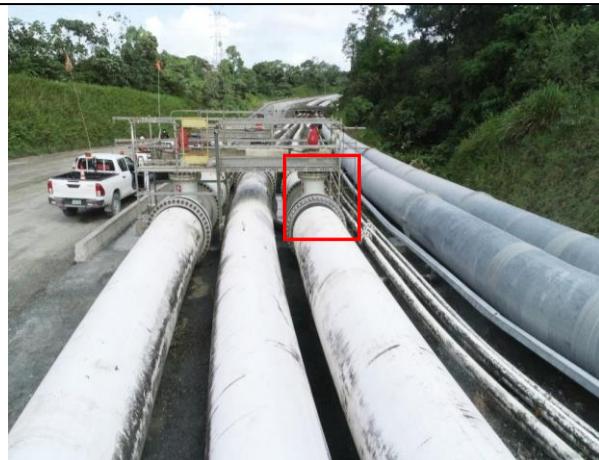
Foto N°13. Otra vista de la tubería R4 donde se presentó la fisura y posterior derrame del efluente de cola de relave.

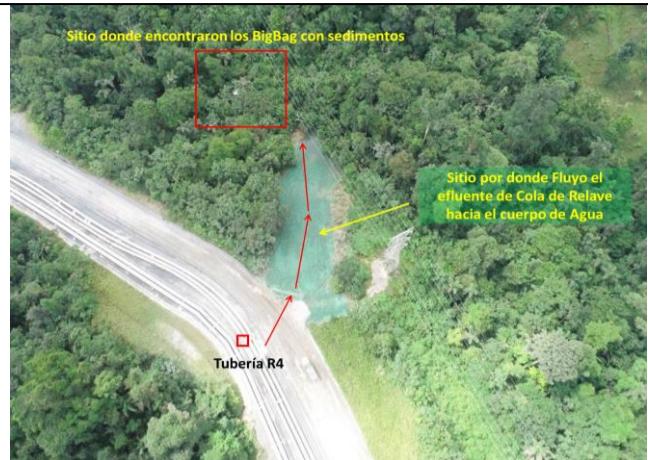
Foto N°14. Vista de la zona de la tubería R4, trayecto del derrame y zona donde se encontraron los BigBag con sedimentos.

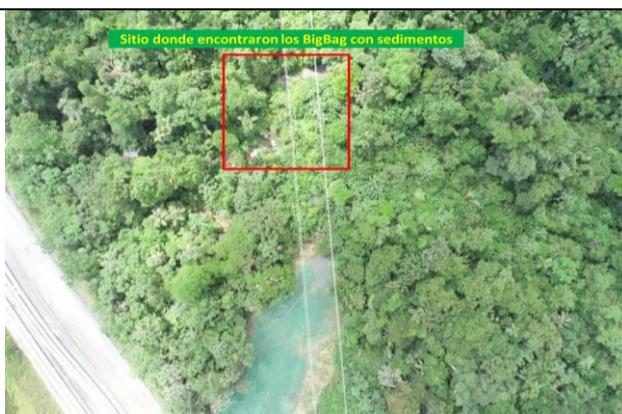
Foto N°15. Vista ampliada de la zona donde se encontraron los BigBag con sedimentos.

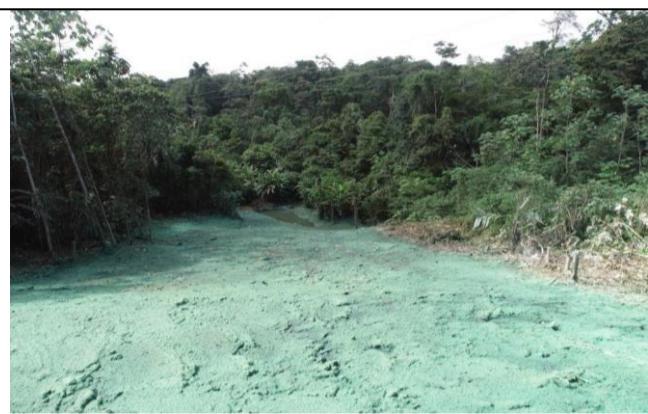
Foto N°16. Vista del sitio por donde se desplazó el efluente de cola de relave hacia el cuerpo de agua próximo.

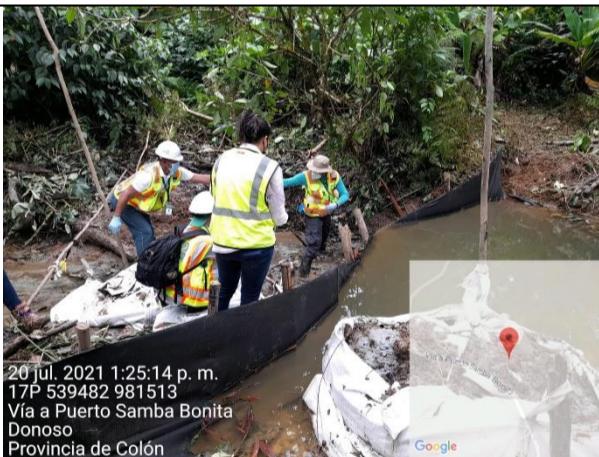
Foto N°17. Toma de muestras de aguas superficiales en el desagüe pluvial donde fueron a dar los sedimentos de relave.

- Según el Reporte de Análisis de Aguas Superficiales con informe N°2021-009-A081 de Envirolab remitido por el Laboratorio de Calidad Ambiental, el mismo nos indica que para los parámetros sometidos proceso analítico parea la muestra tomada en el punto identificado como DPL1 AGUAS ABAJO (2152-21) dos (2) parámetros se encuentran fuera del límite permitido en el Decreto Ejecutivo N°75 del 4 de junio de 2008, por el cual se dictan las normas primarias para uso recreativo con y sin contacto directo, siendo estas Coliformes Fecales y Demanda Bioquímica de Oxígeno, para el punto RCHICHEME (2153-21) un (1) parámetro se encuentran fuera del límite permitido siendo el mismo Coliformes fecales.

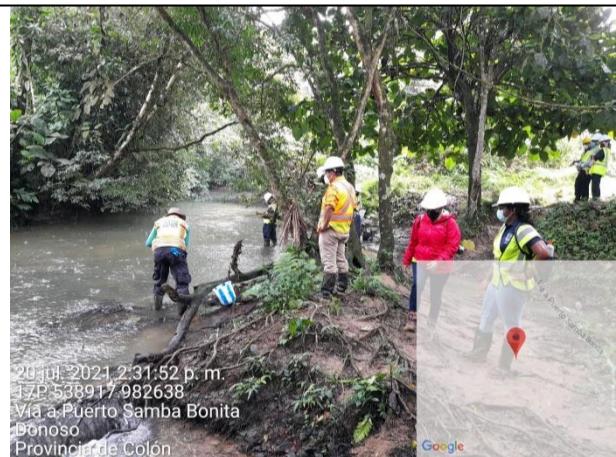
Foto N° 18. Toma de muestra de aguas superficiales en la quebrada Chicheme afectado producto del Derrame de los sedimentos de relave.
