MINISTERIO DE AMBIENTE
DIRECCIÓN DE VERIFICACIÓN DEL DESEMPEÑO AMBIENTAL
Departamento de Control y Verificación de la Calidad Ambiental

INFORME TÉCNICO No. 041-2024

Inspección de Oficio al proyecto denominado “*Mina de Cobre Panamá*”

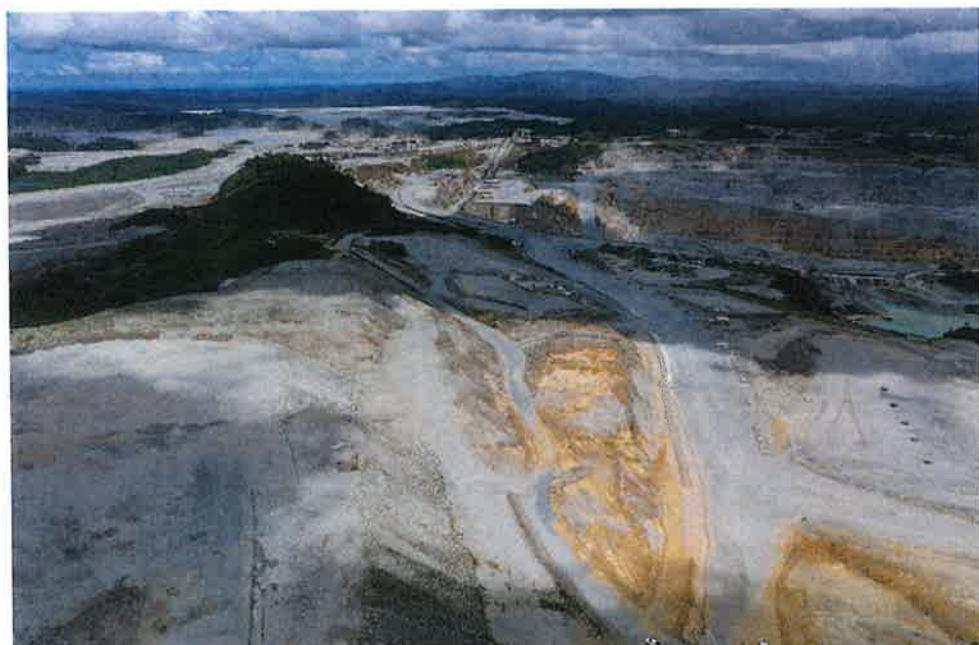
En cuanto al compromiso, se esperaba que la perturbación del suelo durante la fase de construcción no excederá las 2,100 ha en el área de estudio de referencia, por consiguiente, Minera Panamá, S.A. desbrozó **2,432.24 ha** reportadas hasta el 27 de febrero de 2019, incumpliendo este compromiso de manera reiterativa.

Fig. 1.1. Imágenes del proyecto Mina de Cobre Panamá.

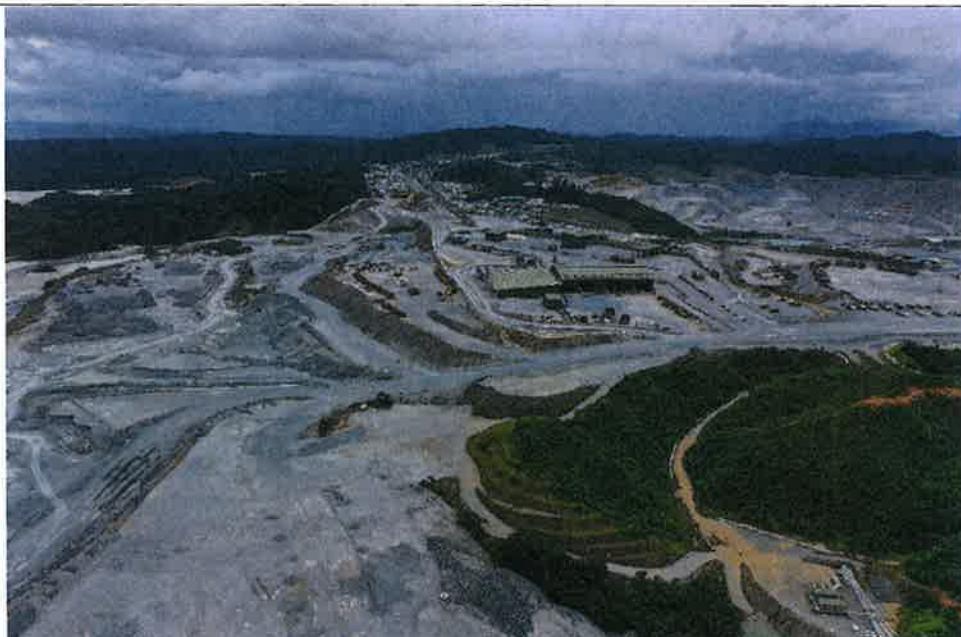
Fig. 1.2. Imágenes del proyecto Mina de Cobre Panamá.

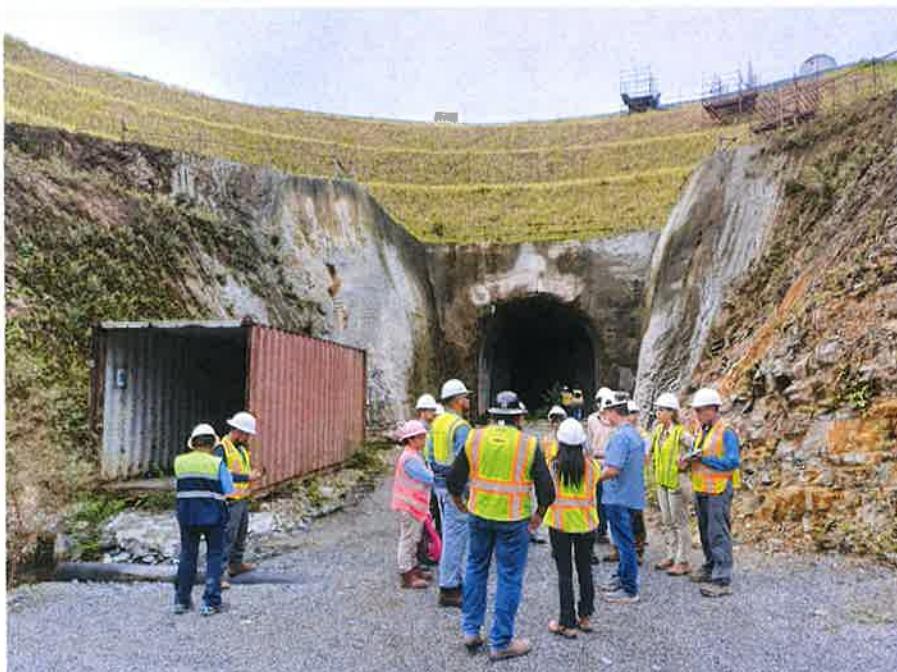
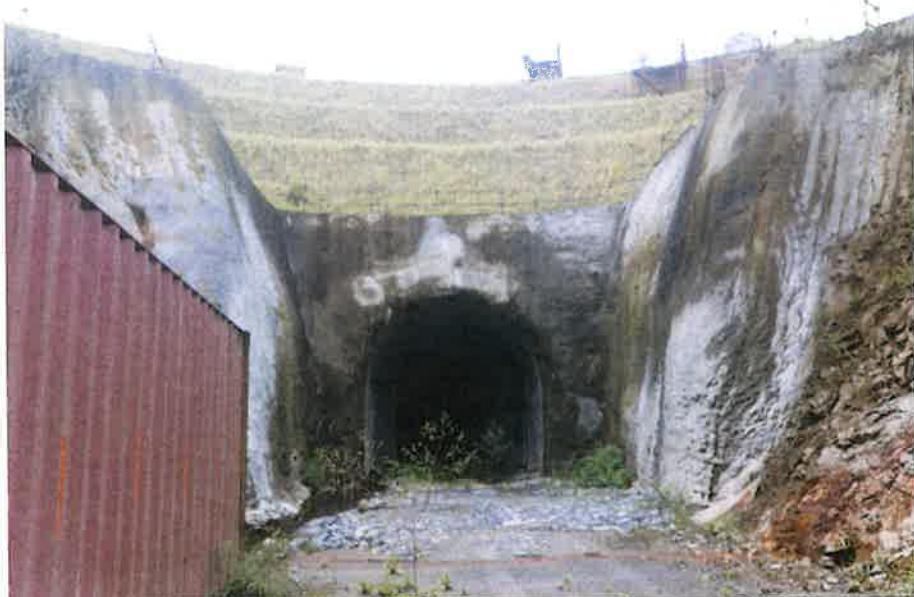
En el recorrido de inspección, específicamente en el área propuesta con el nombre de “Extensión del Conducto de Aliviadero de la Instalación de Manejo de Relaves”, se pudo observar el inicio de una obra constructiva que no está incluida en el Estudio de Impacto Ambiental - Categoría III y que no cuenta con una herramienta de gestión ambiental, e incluso incumplió en el Plan de Manejo de Área de Recursos Manejados Donoso y Omar Torrijos Herrera, en lo referente a viabilidad antes de iniciar; en consecuencia se corroboró que existen dos tramos, uno de 45 metros lineales en el inicio del

portal principal, en la coordenada E 53464 982236 N y otro tramo de aproximadamente 250 metros lineales como túnel de aproximación, en la coordenada E 534511 981175 N, sin contar con los permisos correspondientes o evaluaciones ambientales, incumpliendo en la normativa ambiental vigente.

Fig. 2.1 y Fig. 2.2. Entrada del túnel construida para adicionarse al actual túnel de decantación.

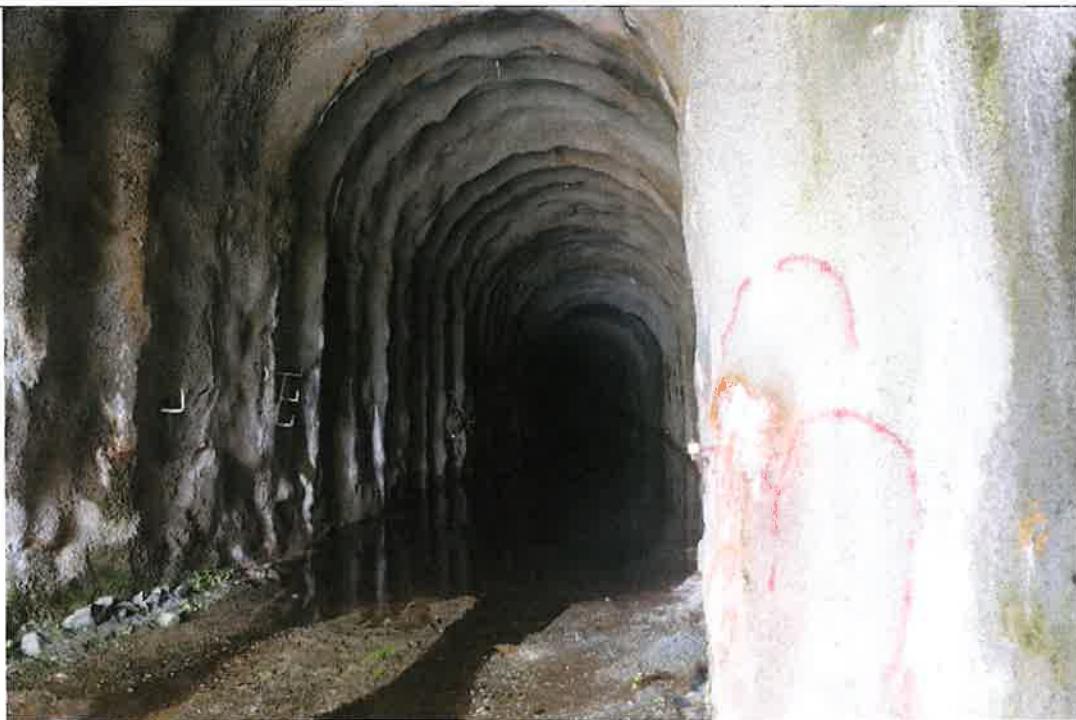
Fig. 2.3. Interior del nuevo túnel que se conectaría al actual túnel de decantación.

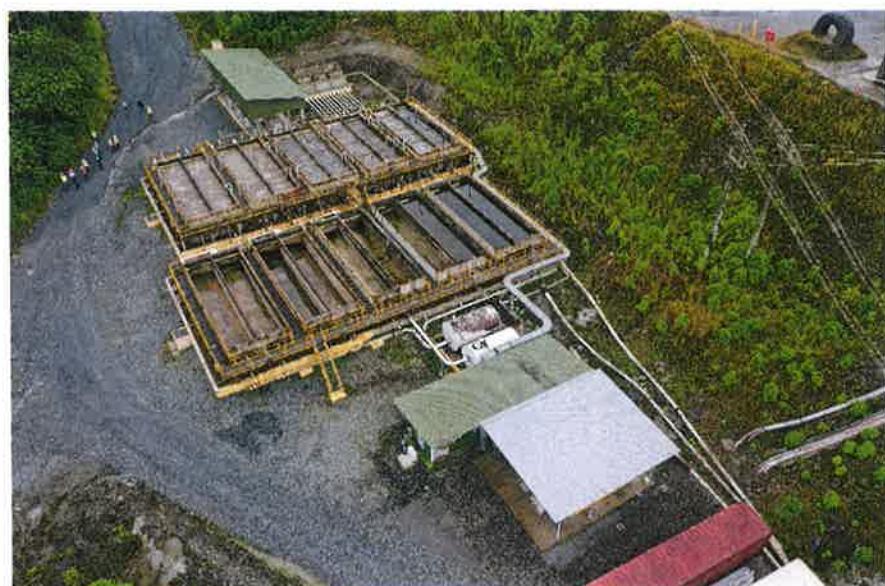
Fig. 6.1. Planta de Tratamiento de Mina.

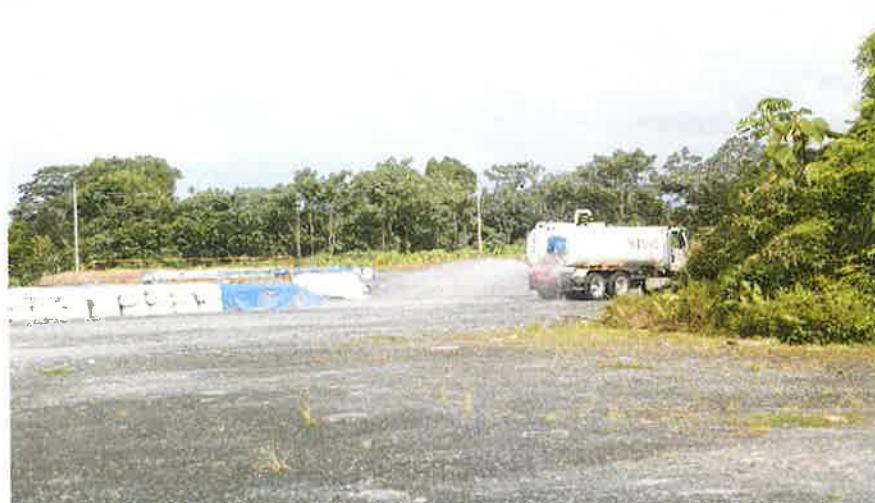
*Fig. 6.2. Reutilización de aguas procedente de la Planta de Tratamiento del Puerto
(riesgo de vías internas).*

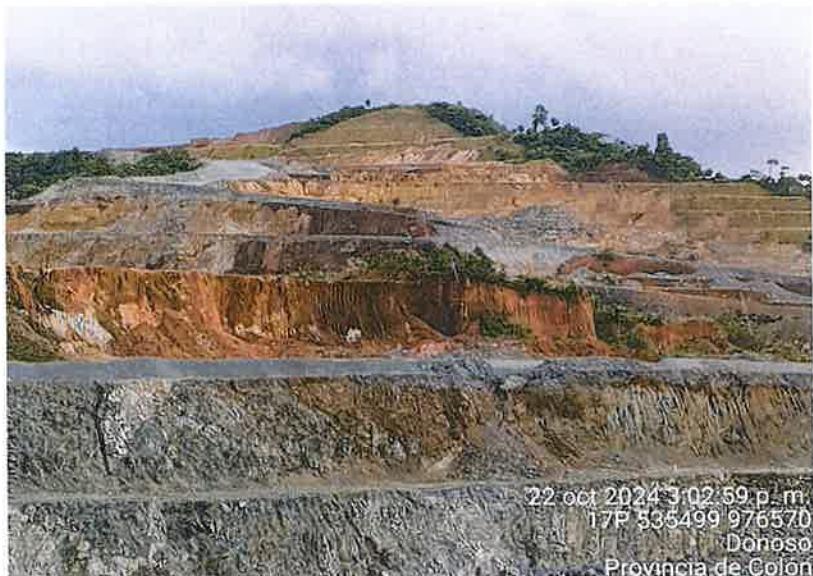
Adicional, si bien la construcción del Tajo no se ha continuado luego de la suspensión de actividades, es necesario realizar su monitoreo continuo para garantizar que el mismo no esté siendo afectado por el arrastre de sedimentos producto de las obras suspendidas.

Fig. 8.1. Zona de prestripping inicial de Tajo Colina.

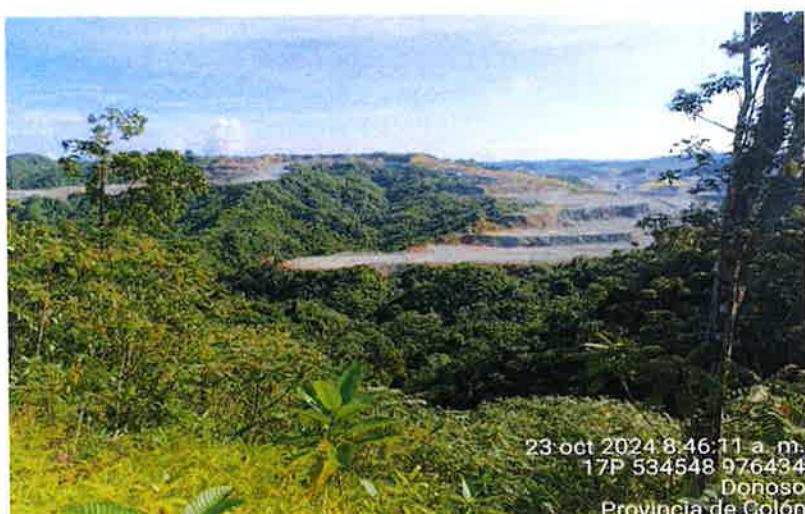
Fig. 8.2. Tajo Colina.

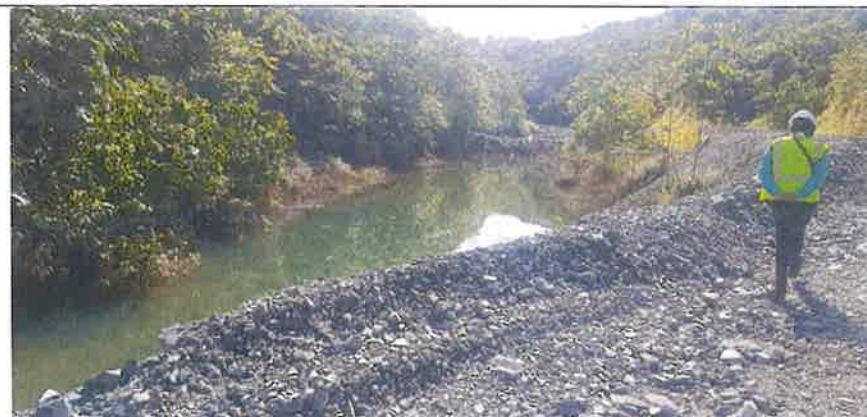
Fig. 8.3. Trayecto Quebrada La Colorado.

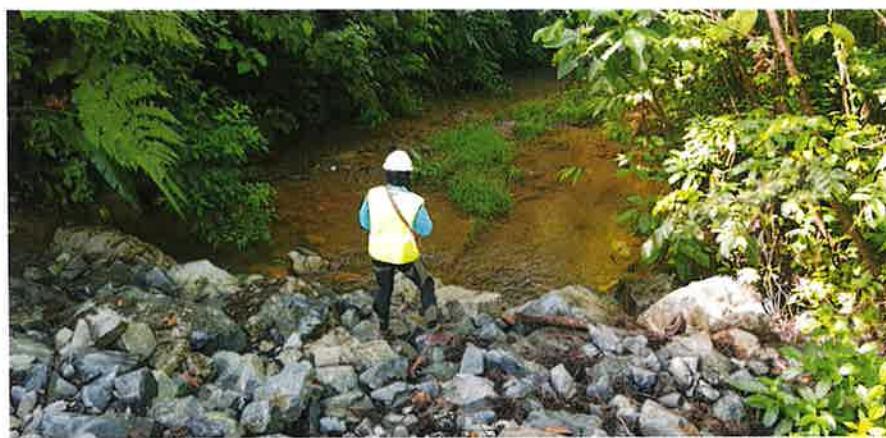
Fig. 8.4. Quebrada La Colorado próxima a la desembocadura del Río Petaquilla.

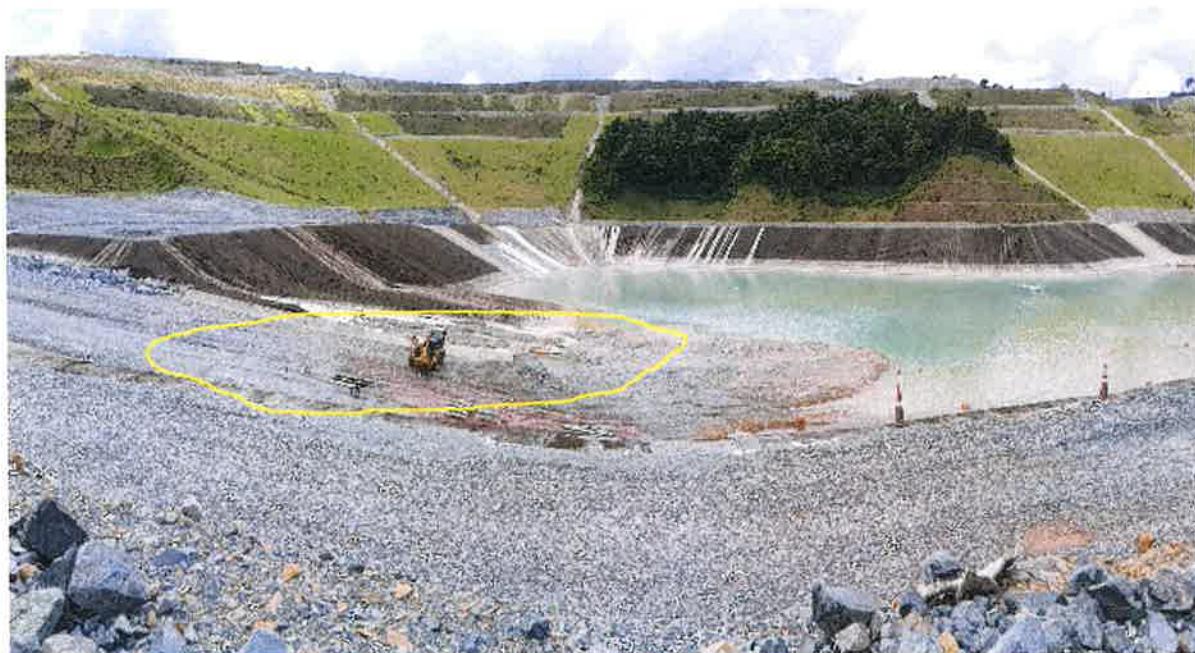
La Poza No. 2 recibe el agua de escorrentía del depósito de material de baja y mediana ley; y su construcción quedó al 75% debido al cese de operaciones, ocasionado que el material de recubrimiento (concret canvas) este siendo arrastrando por las aguas de lluvia, y los bordes de contacto y anclaje sean socavados formando un delta de detritos arcillosos dentro de la poza.

Fig. 9.1. Imágenes de la Poza No. 2 donde se visualiza la formación un delta de detritos arcillosos dentro de la poza.

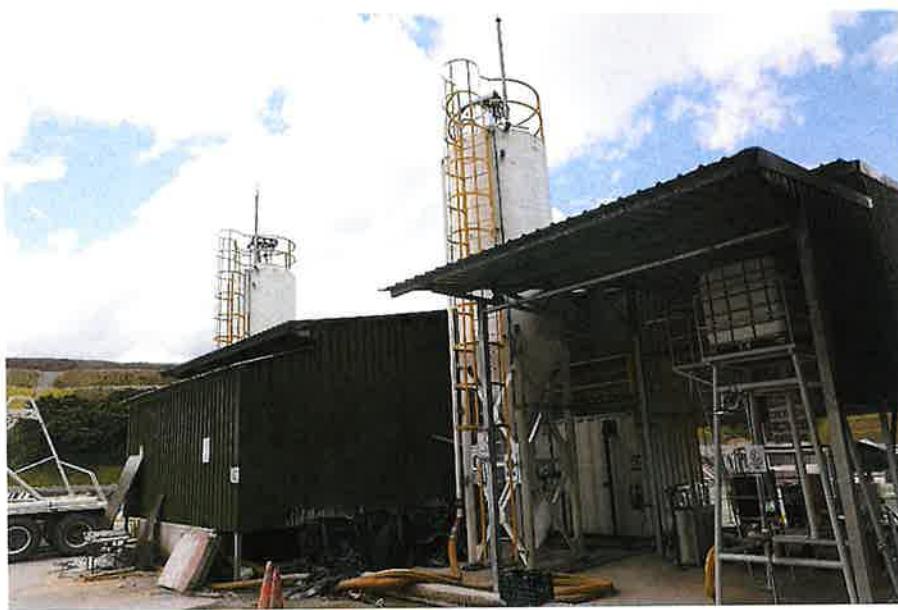
Descripción del Hallazgo:			<ul style="list-style-type: none"> La Poza No. 2 <p>Durante el recorrido de la Poza No. 2 no se observó el funcionamiento de la planta dosificadora de cal que se encuentra a un costado de este punto. Se observó en Poza 2, coloración rojiza, producto de la oxidación del material que contiene.</p>
Fotografía de Evidencias:

<i>Fig. 10.1. Planta dosificadora de cal.</i>

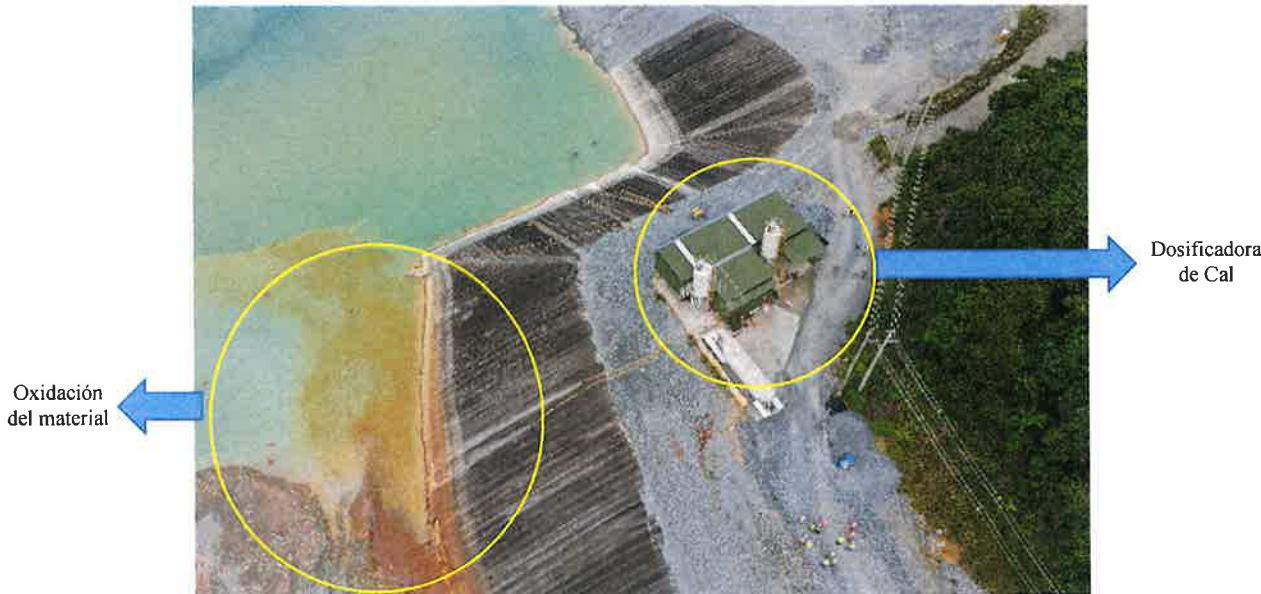
Fig. 10.2. Planta dosificadora de cal.

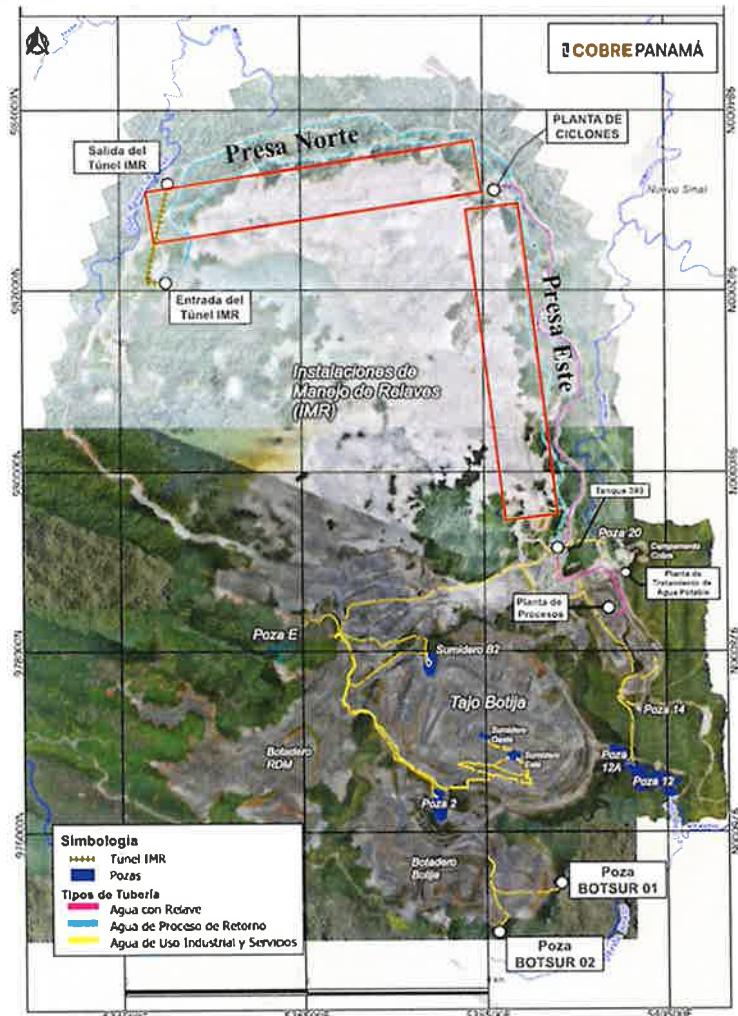
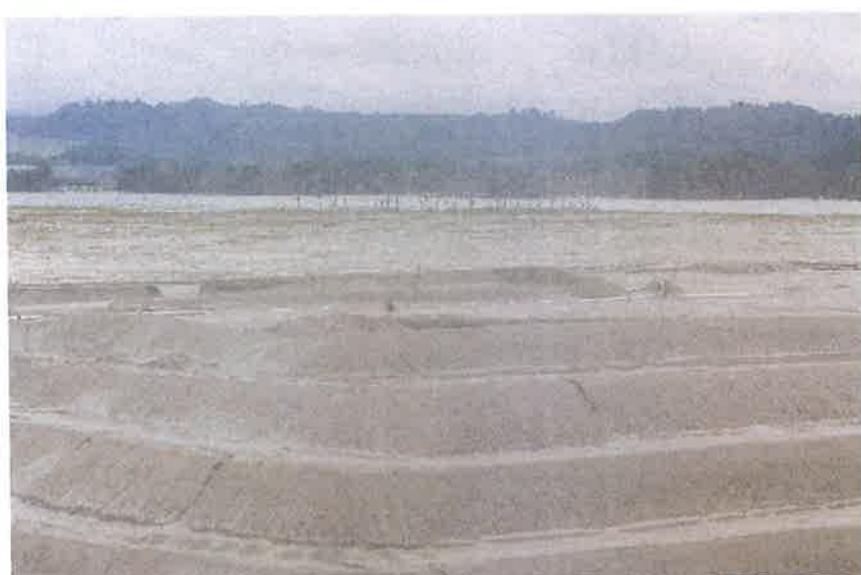
Las Presas Norte y Este de la Instalación de Manejo de Relaves (IMR) se encuentran estables, sin embargo, secciones de la Presa Norte (Sector 1, 2,3, y 4) y 2 secciones de la Presa Este (sector 5 y 6), faltan por alcanzar la altura de 90 metros que es el promedio de altura necesario en esta fase de cuidado y mantenimiento.

Fig. 11.2. Presa Norte de la Instalación de Manejo de Relave (IMR).

- Completar la altura de las presas de la Instalación de Manejo de Relave (IMR), para garantizar la estabilidad de las presas en los sectores faltantes para evitar fallas o deslaves de las plataformas.

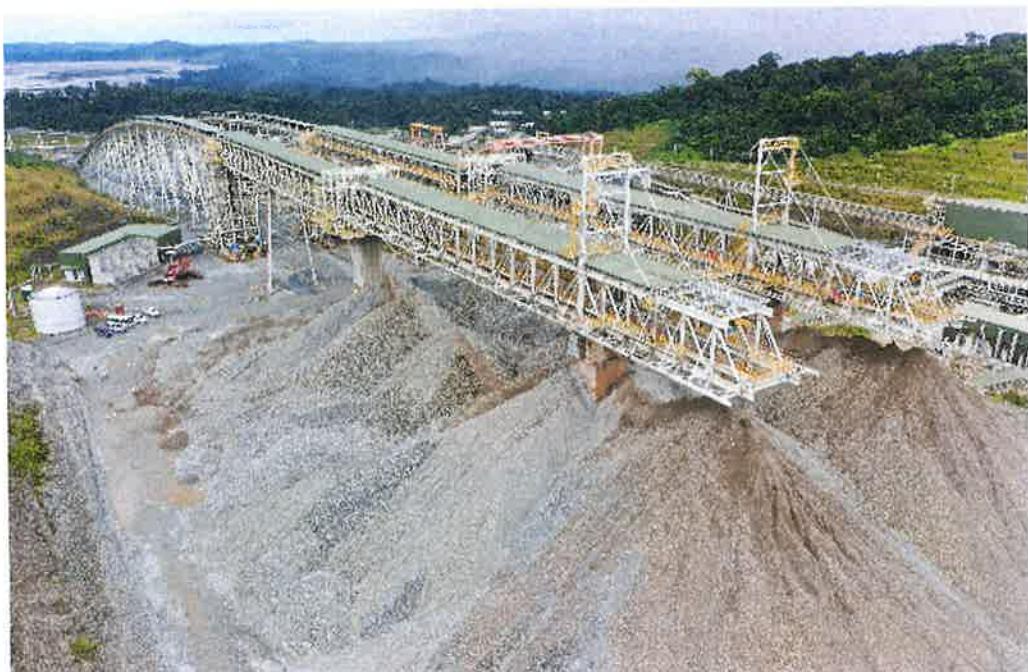
Información de la Inspección			
Nombre del Proyecto, Obra, Actividad o Empresa:	<i>Mina de Cobre Panamá</i>	Fecha:	Del 22 al 25 de octubre del 2024
Hallazgo No. 12: <ul style="list-style-type: none">• <i>Observación.</i>		Criterio Técnico:	<ul style="list-style-type: none">• <i>Texto Único de la Ley 41 de 1 de julio de 1998, Ley General del Ambiente.</i>• <i>Resolución DIEORA-IA-1210-2011, del 28 de diciembre del 2011.</i> <p>Código de medida: <u>13001.</u></p> <p>Descripción de medida: Cumplir con los estándares internacionales para factores de seguridad y diseños de ingeniería en: estructuras de la mina, caminos y puentes; incluyen los que conectan Colina con Penonomé y el Camino a la Costa.</p>
Descripción del Hallazgo:			<ul style="list-style-type: none">• Depósito de almacenamiento del material triturado (Stock Pile): La pila de material del Depósito de almacenamiento del material triturado contiene 500 millones de toneladas de material triturado que está sujeto al intemperismo produciendo oxidación y escorrentía ácida que puede dirigirse a los cuerpos hídricos cercanos. Las constantes lluvias se infiltran en la roca triturada produciendo que su peso aumente por la acumulación de agua. Esta situación compromete la estructura o losa que contiene los alimentadores de mineral, ya que no está dimensionada para soportar ese peso por tanto tiempo.

Fig. 12.1. Depósito de almacenamiento del material triturado próximo a la planta de proceso.

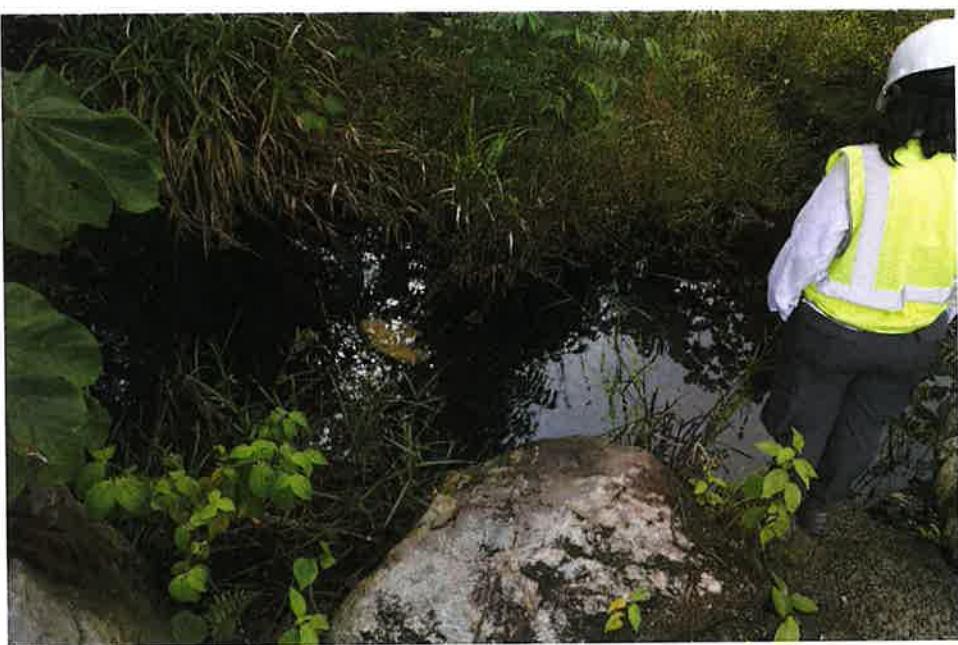
Información de la Inspección			
Nombre del Proyecto, Obra, Actividad o Empresa:	Mina de Cobre Panamá	Fecha:	Del 22 al 25 de octubre del 2024
Hallazgo No. 13:		Criterio Técnico:	<ul style="list-style-type: none">• <i>Texto Único de la Ley 41 de 1 de julio de 1998, Ley General del Ambiente.</i>• <i>Estudio de Impacto Ambiental - Categoría III del proyecto denominado "Mina de Cobre Panamá", Resolución DIEORA-IA-1210-2011, del 28 de diciembre del 2011.</i> <p>Plan de Manejo Ambiental (PMA)</p> <p>Código de medida: <u>13038.</u></p> <p>Descripción de medida: La descarga de agua proveniente del desaguado del tajo de la mina, será devuelta a los ríos Botija, Petaquilla y Uvero.</p>
Descripción del Hallazgo:			<ul style="list-style-type: none">• Poza No. 2. <p>Aguas abajo de la Poza 12, se encuentra el punto de muestreo para toma de muestras de descargas al ambiente, establecido en Estudio de Impacto Ambiental como W5, sin embargo, el mismo se encuentra influenciado por las corrientes de la Quebrada Brazo y una tubería que transporta agua pluvial hacia este río, lo que se traduce en una mayor dilución de los componentes que impide obtener una muestra idónea de la calidad del agua.</p>

<i>Fig. 13.1. Punto de descarga de la Poza No. 12.</i>

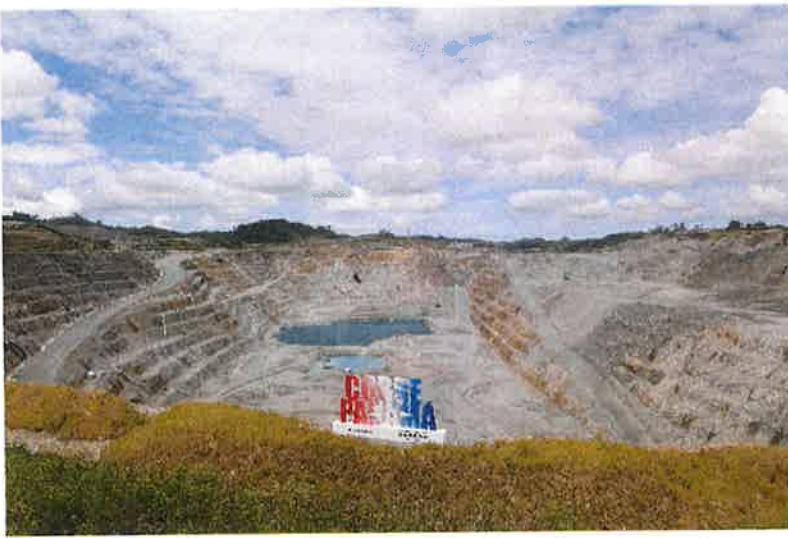
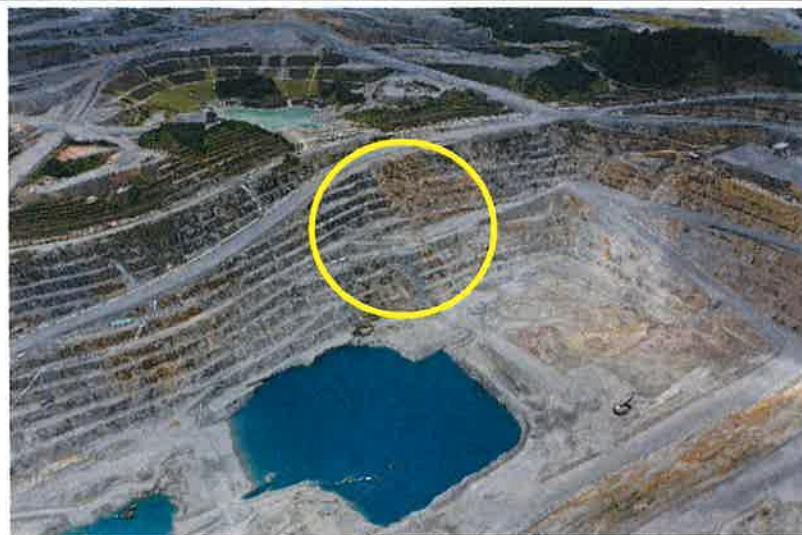
Información de la Inspección			
Nombre del Proyecto, Obra, Actividad o Empresa:	Mina de Cobre Panamá	Fecha:	Del 22 al 25 de octubre del 2024
Hallazgo No. 14:		Criterio Técnico:	<ul style="list-style-type: none">• <i>Texto Único de la Ley 41 de 1 de julio de 1998, Ley General del Ambiente.</i>• <i>Estudio de Impacto Ambiental - Categoría III del proyecto denominado "Mina de Cobre Panamá", Resolución DIEORA-IA-1210-2011, del 28 de diciembre del 2011.</i> <p>Plan de Manejo Ambiental (PMA)</p> <p>Código de medida: <u>13165.</u></p> <p>Descripción de medida: Mina - ejecución de pruebas geotécnicas en los relaves, rellenos, sobrecrecha de desechos y materiales de cimentación; cartografiado de las caras de roca fresca durante el desarrollo del tajo abierto, para identificar las características que puedan afectar la fortaleza de la roca y la estabilidad de los taludes.</p>
Descripción del Hallazgo:			<ul style="list-style-type: none">• Tajo Botija. <p>Durante la inspección del Tajo Botija se identificó algunas zonas de los taludes del tajo Botija que presentan visiblemente su conformación comprometida por la acción del intemperismo regular de la zona.</p>

Fig. 14.1. y Fig. 14.2. Taludes del tajo Botija comprometidos.
