**INFORME TÉCNICO N° 007-0512-2014
INSPECCIÓN AL PROYECTO “MINA DE COBRE PANAMÁ”, DEL PROMOTOR
MINERA PANAMÁ, S.A.**

Informe Técnico 007-0512-2014

Proyecto: Mina de Cobre Panamá

Promotor: Minera Panamá, S.A.

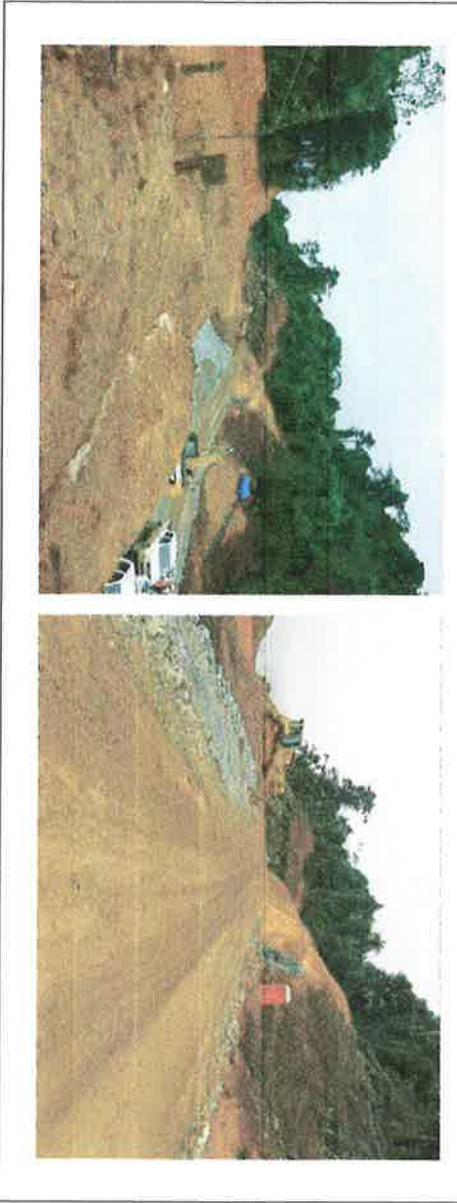
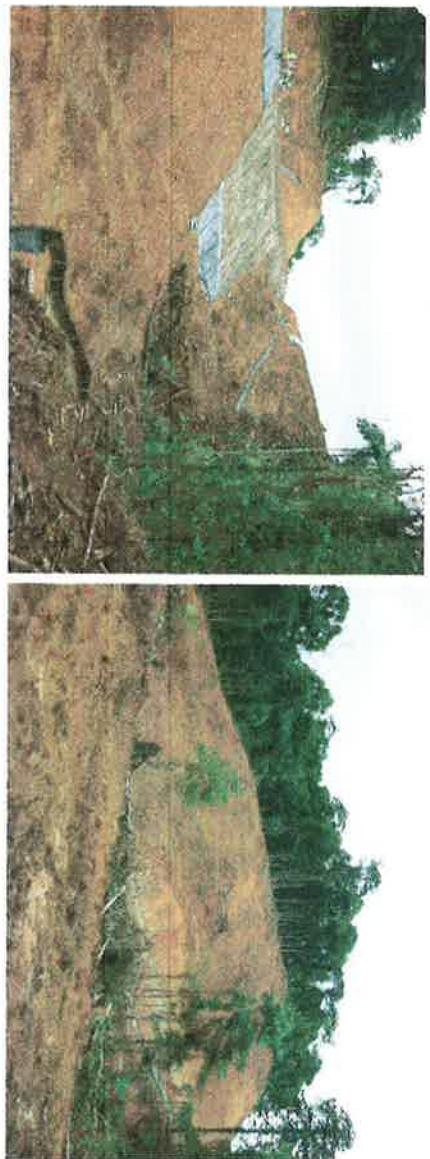
Área intervenida en tala y vegetación la cual es más ancha a la autorizada en la indemnización ecológica, en el camino a la costa.

Uso de madera redonda sin permiso y madera en cuadro de anclaje de las casas donde será reubicado los moradores de Nuevo Chicheme y Nueva Petaquilla.

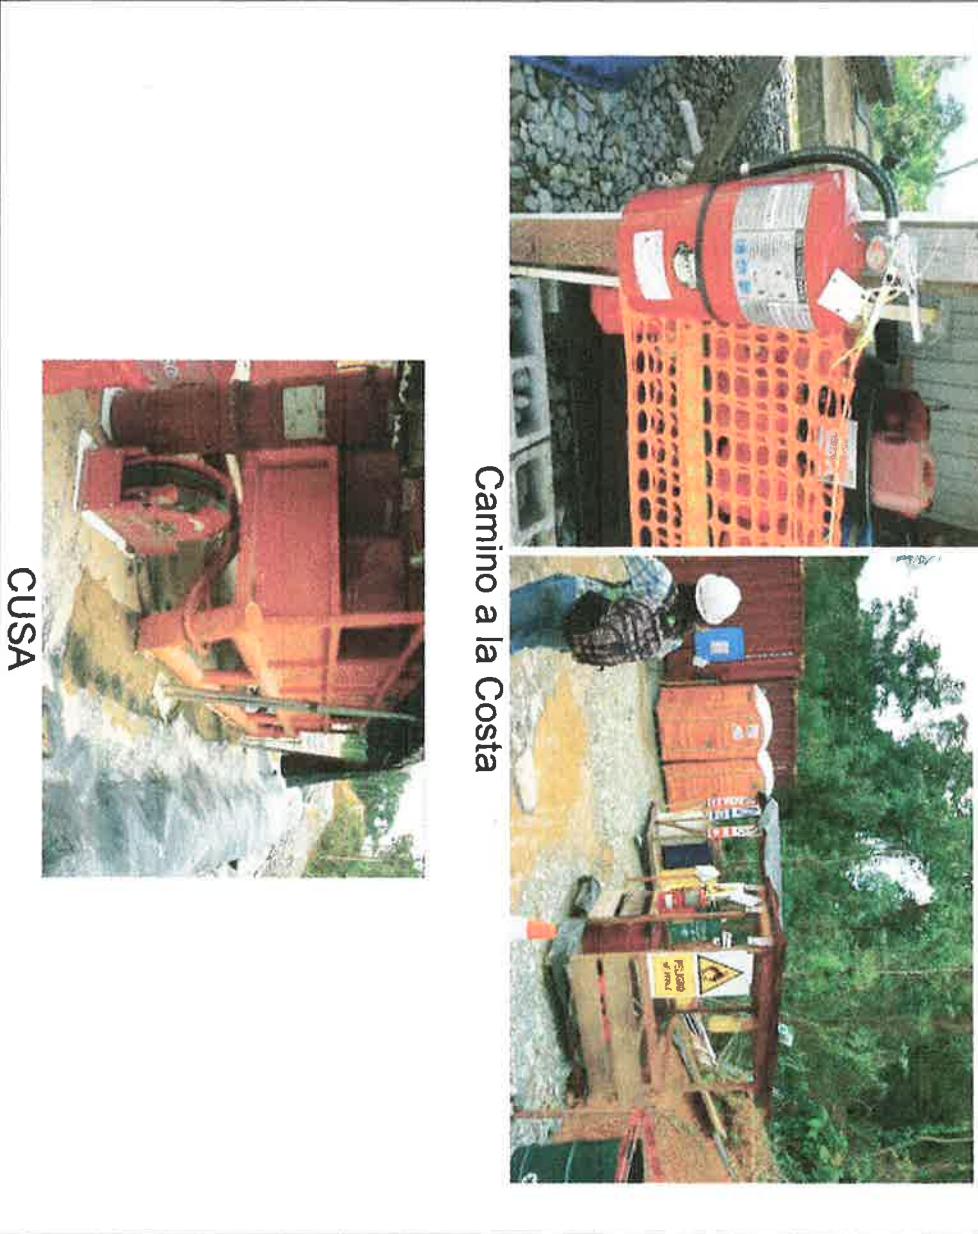
CUSA

Manejo inadecuado sobre desechos oleosos y ausencia de tinas de contención ni válvulas de control.

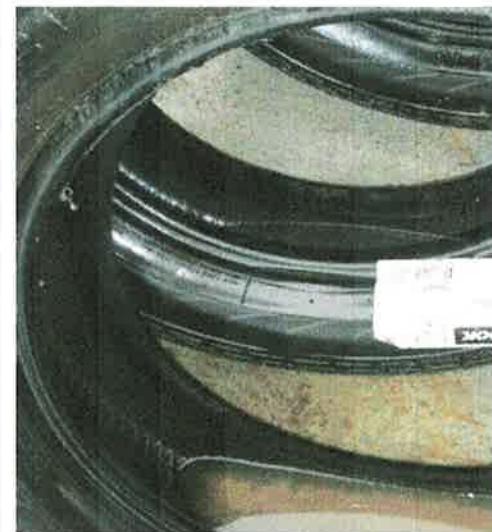
Santa Fe – Camino a la Costa llantas con agua estancadas reproductoras de vectores.

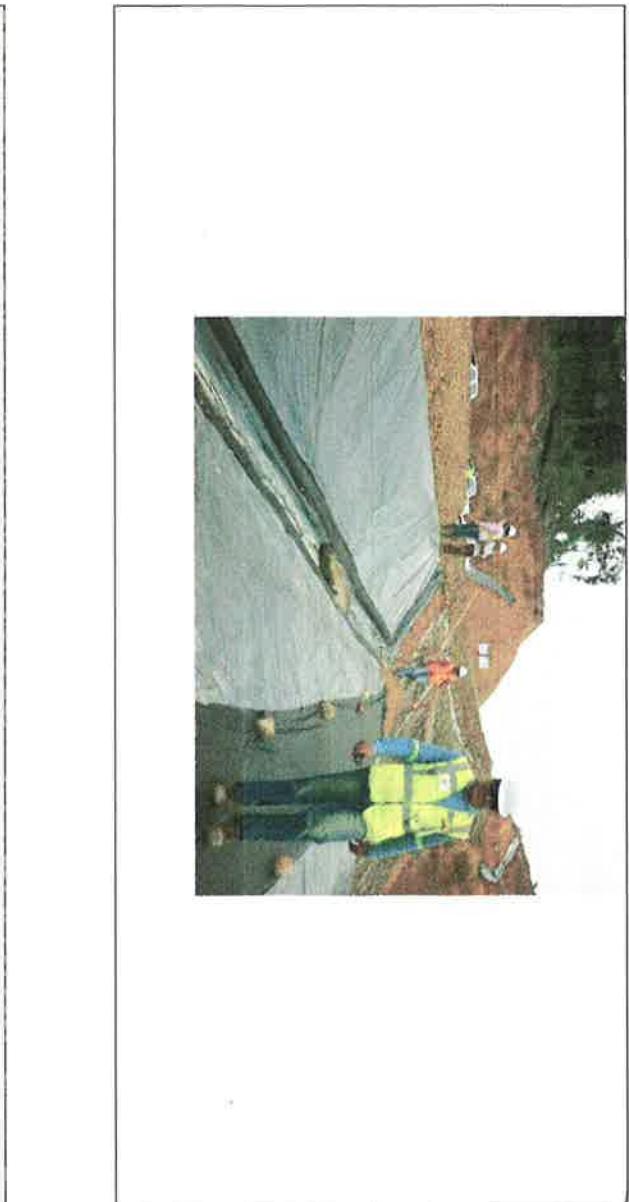
En camino a la costa se observó área sensible propensa a deslave y erosión, protegida con geomantas y canales de drenaje en forma de asequias de laderas.

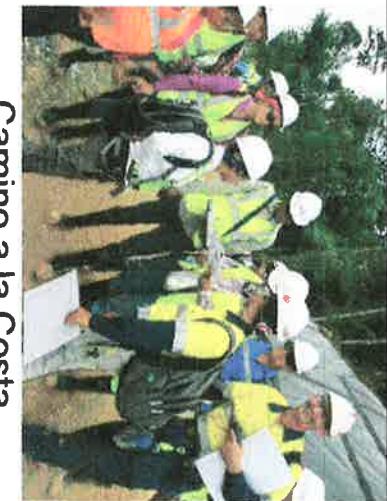
Camino a la Costa

En el área de camino a la costa se observó actividades de control de erosión con la colocación de barreras y geomantas en camino a la costa.

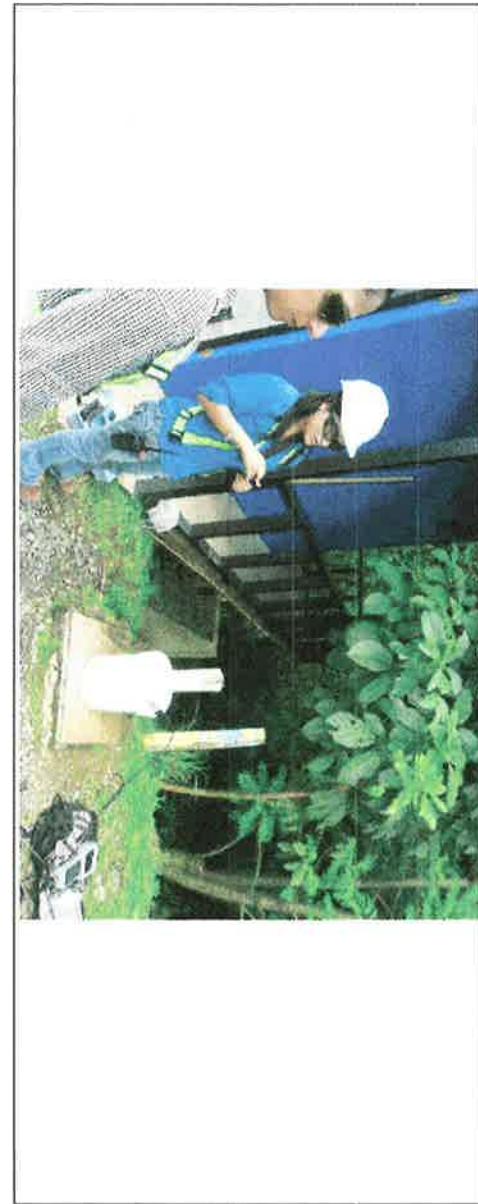
Información de la Inspección			
Empresa	Minera Panamá, S.A.	Fecha	22 al 1 de agosto de 2013
Hallazgo No. 26 Cumplimiento	Criterio Técnico	PMA del EsIA aprobado Resolución DIEORA-IA-1210-2011	
Barrera de contención para el control de erosión y sedimentación en Punta Rincón y Campamento 500.
