**INFORME TÉCNICO N° 002-2206-15
DE SUPERVISIÓN, CONTROL Y FISCALIZACIÓN AMBIENTAL AL ESTUDIO DE
IMPACTO AMBIENTAL DEL PROYECTO “MINA DE COBRE PANAMÁ”, DEL
PROMOTOR MINERA PANAMÁ, S.A.**

MOTIVO DE LA INSPECCIÓN:	Seguimiento Ambiental
PROYECTO:	“Mina de Cobre Panamá”
PROMOTOR:	Minera Panamá, S. A.
REPRESENTANTE LEGAL:	Ernest Mast
RESOLUCIÓN:	DIEORA-IA-1210-2011
FECHA DE APROBACIÓN:	28-12-2011
UBICACIÓN:	Corregimiento de Coclé del Norte y San José del General, distrito de Donoso, provincia de Colón
FECHA DE INSPECCIÓN:	09 al 20 de diciembre de 2014
FECHA DEL INFORME:	22 de junio del 2015
<i>Por Ministerio de Ambiente:</i>	
<i>Administración Regional de Colón:</i>	
■ Lcda. Lindsay Zarate – Jefa del Área de Calidad Ambiental (APCA).	
■ Agr. Genaro Pinzón - Evaluador Ambiental -APCA.	
■ Tec. Octavio Ortiz – Jefe de APVS.	
■ Tec. Isabel González – Técnico AGICH.	
■ Ing. Hayde Segura – Jefa de AGICH	
■ Agro. Raúl Mariota – Técnico APVS	
<i>Sede Central:</i>	
■ Lcda. Lisbeth Carreiro - Asesora Legal.	
■ Lcdo. Francisco Abre - DAPVS-Biodiversidad	
■ Ing. Manuel Pimentel - Agente de Cumplimiento (DIPROCA).

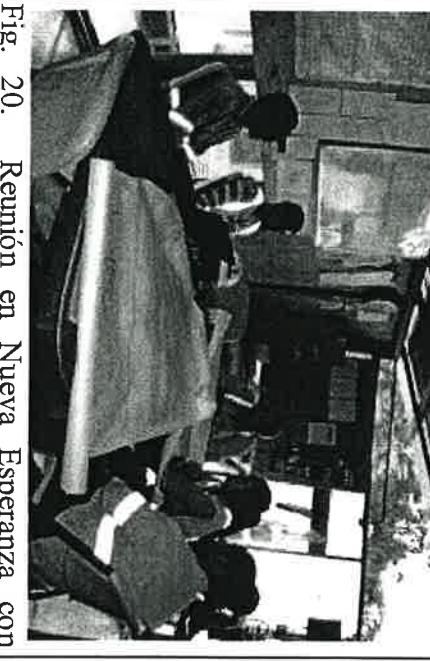
<p>Fig. 20. Reunión en Nueva Esperanza con Feliciano Martínez (representante de la comunidad), Carlos Chirú (MPSA), Agustina Varela (MPSA) y personal de ANAM.</p>

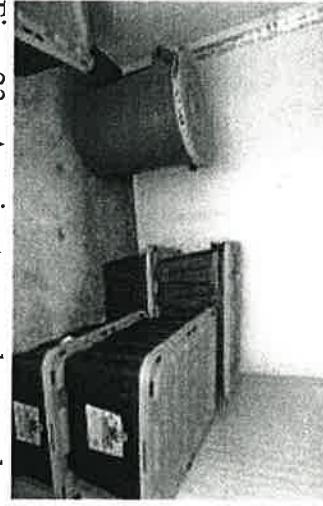
<p>Fig. 23. Acopio temporal para los desechos peligrosos, No existe el debido etiquetado.</p>

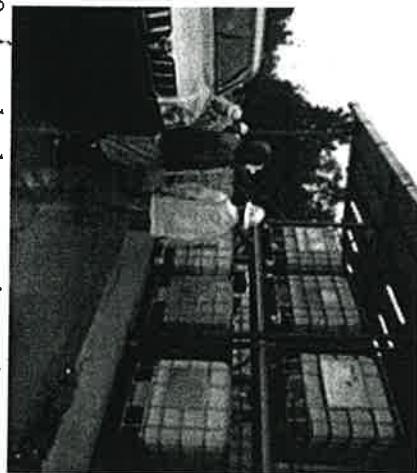
Se identificó en el área de almacenamiento de hidrocarburos del Taller TMF y en el taller de mecánica de Botija, recipientes móviles sin rotular, lo cual representa un incumplimiento al numeral 3.2 de la Resolución N° CDZ-003/99 del 11 de febrero de 1999.

Fig. 29. Área de almacenamiento de hidrocarburos del Taller TMF.
