INFORME TÉCNICO N° 003-0604-16
De Supervisión, Control y Fiscalización Ambiental al Estudio de Impacto Ambiental del proyecto
"MINA DE COBRE PANAMÁ", del Promotor MINERA PANAMÁ, S.A.

MOTIVO DE LA INSPECCIÓN:	Seguimiento Ambiental
PROYECTO:	Mina de Cobre Panamá
PROMOTOR:	Minera Panamá, S. A.
REPRESENTANTE LEGAL:	Todd Clewett
RESOLUCIÓN:	DIEORA-IA-1210-2011
FECHA DE APROBACIÓN:	28-12-2011
UBICACIÓN:	Corregimiento de Coclé del Norte y San José del General, distrito de Donoso, provincia de Colón
FECHA DE INSPECCIÓN:	20 al 31 de julio de 2015
FECHA DEL INFORME:	17 de agosto de 2015
Por Ministerio de Ambiente:	
Administración Regional de Colón:

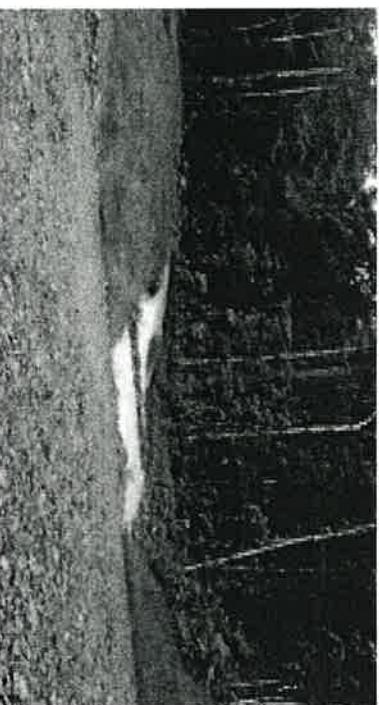
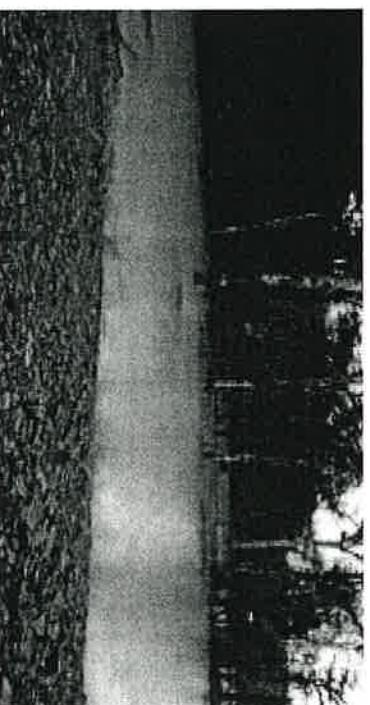
Esto representa un incumplimiento al compromiso 13032 del Estudio de Impacto Ambiental aprobado mediante la Resolución IA-1210 de 2011 y su modificación Resolución IA-871-2013 (PMA).

Fig. 1.1 y 1.2 Descargas de la poza de sedimentación #20 (97267N 0539817 E) con coloración turbia por descarga de sedimentos.

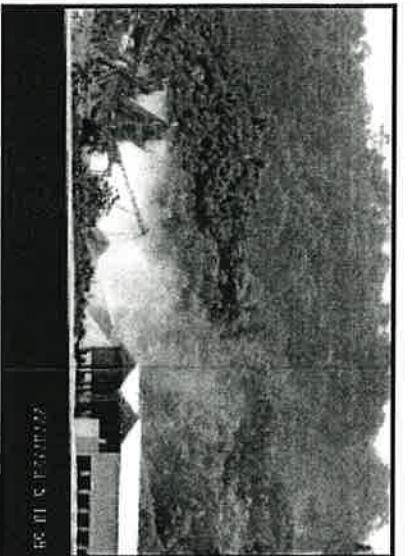
Fig. 5.1 Generación de Polvo, trituradora en Sitio Mina (539621 E 978216 N) residuales domésticas, campamento TMF (982056 N, 539187 E).

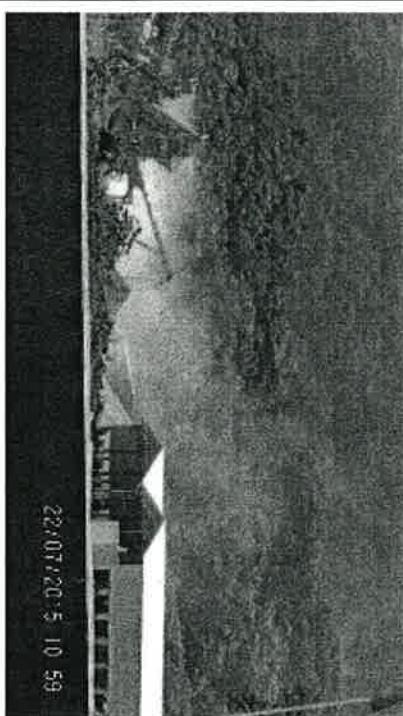
Descripción del Hallazgo:
 En el área de la Planta Trituradora de Sitio Mina, se evidencia generación de partículas suspendidas. El cual dentro del proceso de trituración no se contaba con un sistema adecuado para atenuar la dispersión de partículas. Además en los caminos internos de Sitio Mina la aplicación de medidas para atenuar la dispersión de polvo son poco efectivas.

Fig. 6.2 Planta Trituradora de Sitio Mina. (539621 E 978216 N)

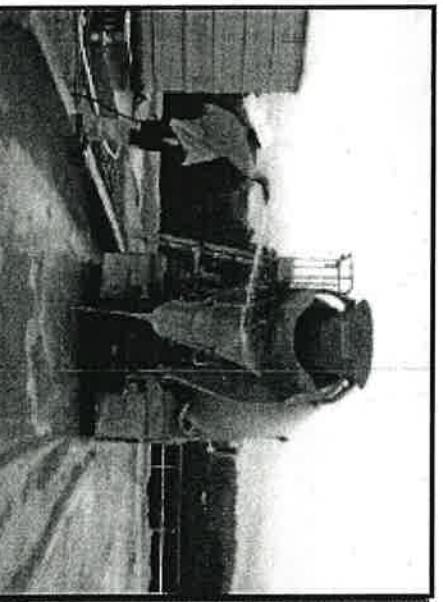
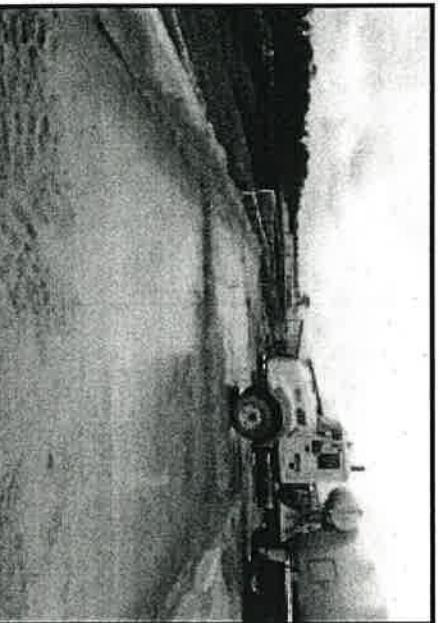
Fig. 7.1 y 7.2 Lavado de camiones de concreto los cuales se vierten al suelo a través de la escorrentía, que ingresan por escorrentía a cuerpos de aguas superficiales, alterando la calidad de la misma.

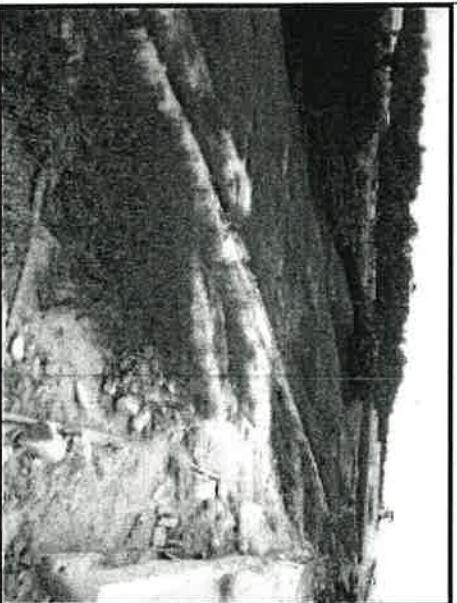
Fig. 7.3 Área afectada con agua producto del lavado de cemento

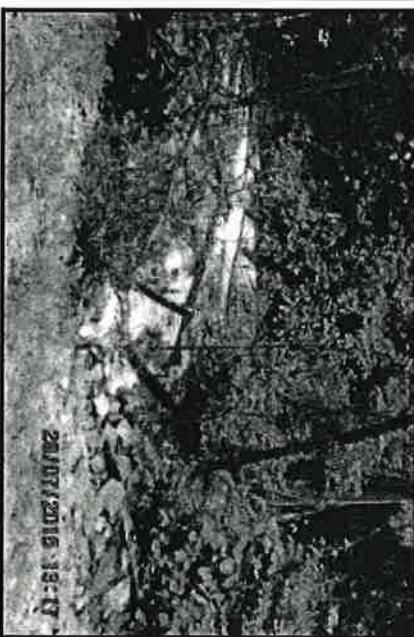
Por otra parte, En el área de Molino, ubicado en Sitio Planta, se requieren de mejores prácticas para el consumo del recurso hídrico.

Fig. 8.2 Desperdicio de agua dentro del área de Molino en Sitio Planta (540142 E, 978202 N)

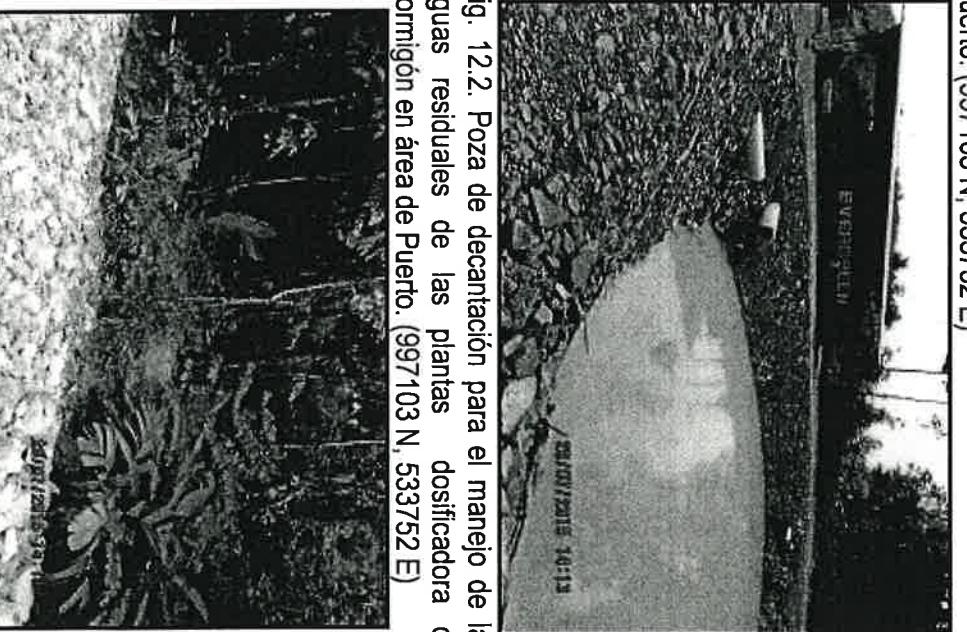
Empresa	Minera Panamá, S.A.	Información de Hallazgo	Fecha
Hallazgo de N° 12 Incumplimiento		<p>Durante la inspección se evidenció dos plantas dosificadoras de hormigón con capacidad de seis (6) silos, la cual maneja sus aguas residuales a través de una poza de decantación la cual descarga a un cuerpo de agua superficial receptor, el cual desemboca al mar, trasladando agua pigmentada proveniente del proceso que se realiza en esta planta. Durante la evaluación del décimo cuarto informe de eficiencia ambiental no se presenta evidencia del permiso descarga otorgado por el Ministerio de Ambiente, Monitoreos descarga según la norma COPANIT 35-2000, ni de los planos debidamente aprobados por el Ministerio de Salud.</p> <p>Además incumple con DECRETO LEY No.35 el que establece que cualquier persona que pretenda el uso provechoso de aguas o a descargar aguas usadas, solicitará un permiso o concesión a la Comisión y no iniciará la realización de obras para utilizarlas hasta tanto se haya expedido el permiso o concesión correspondiente.</p> <p>Se observó en el área de la cantera del puerto aguas residuales del proceso de extracción de material pétreo las mismas son desviadas por una tubería hacia el sistema de tratamiento, el cual consta de dos pozas de sedimentación y su descarga a un cuerpo receptor con aguas pigmentadas (gris) por las partículas finas proveniente de aprovechamiento del</p>	<p>20 al 31 de julio de 2015</p> <p>Plan de Manejo Ambiental del EstIA y la Resolución de Aprobación DIEORA-IA-1210-2011 y su modificación Resolución IA-871-2013 (PMA)</p> <p>Compromiso 13176 ,13180 13072, 13053,13054, 13186, y 13041</p> <p>DECRETO LEY No.35 de 22 de septiembre de 1966 sobre el uso de las aguas, artículo 37.</p> <p>Criterio técnico</p> <p>COPANIT 35- 2000. Descarga de efluentes líquidos directamente a cuerpos y masas de agua superficiales y subterráneas.</p>

<p>Fig. 12.1. Plantas dosificadora de hormigón en área de Puerto. (997103 N, 533752 E)</p>

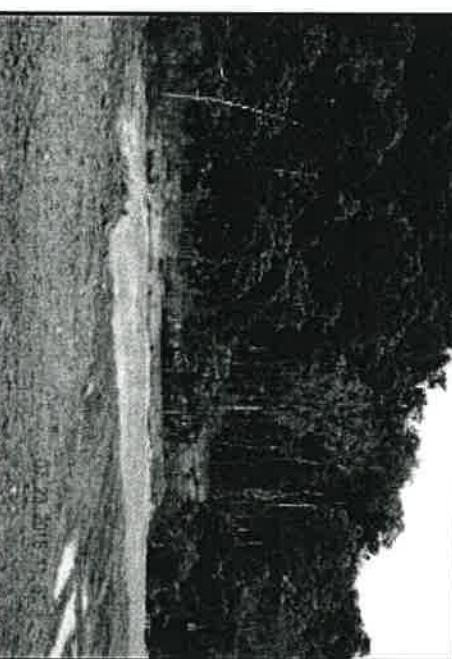
Fig. 14.2. Trampa de Sedimento colmatada en la parte baja del área de construcción del Túnel de Derivación (535091 E, 983319 N), el flujo de sedimentos pasaba libremente hacia el medio natural.

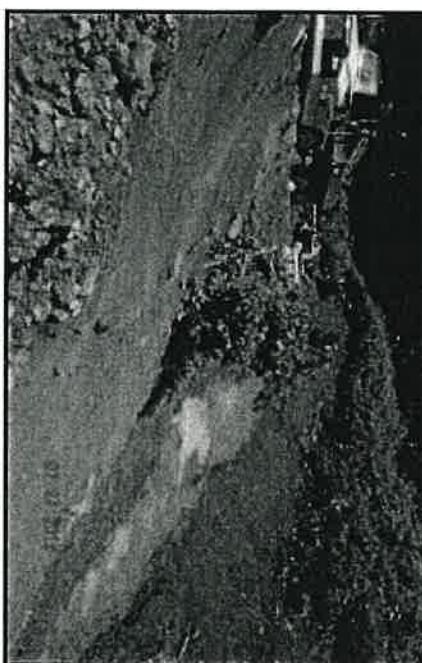
Fig.14.8. Movimiento de tierra por corte en una de los diques componente de la Presa Norte (536871E, 982961 N), sin las medidas preventivas necesarias para la minimización del proceso erosivo.

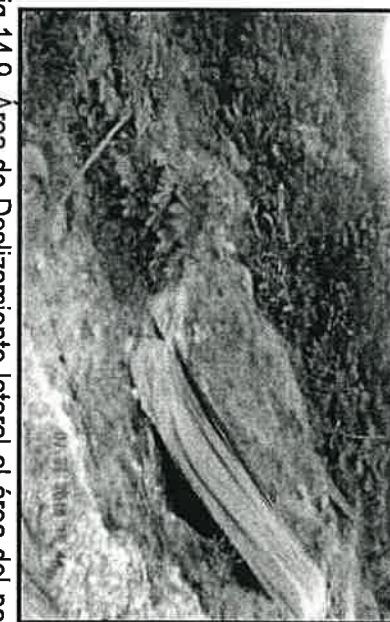
Fig.14.9. Área de Deslizamiento lateral al área del pozo de Campamento Kiwara (537376 E, 975565 N), falta mantenimiento de medidas temporales de control de erosión.

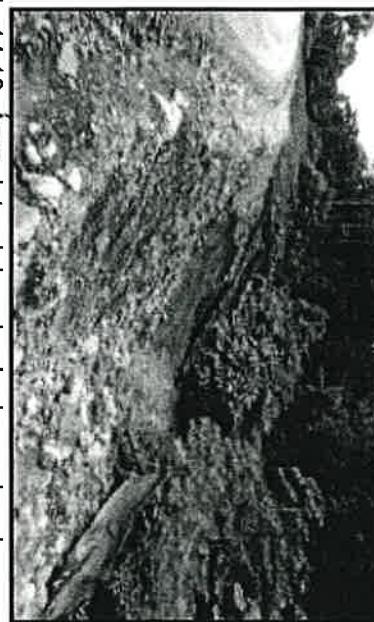
Fig.14.10. Área lateral de calzada de camino de acceso a TMF (537453 E, 982536 N) afectada por los procesos

erosivos.

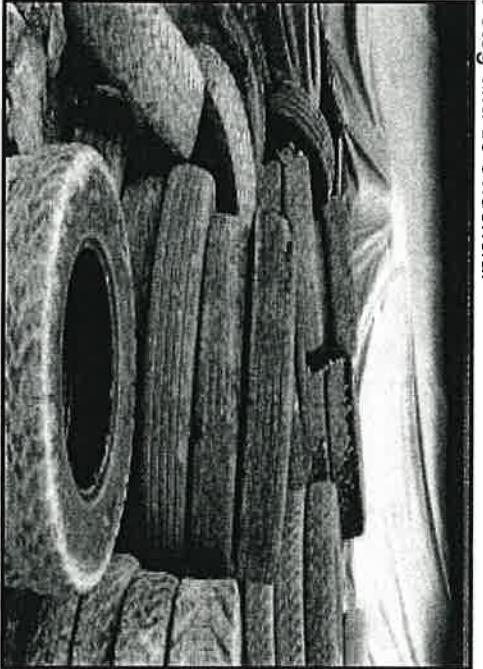
<p>Fig. 15.2. En el área del Campamento Dorado (974985 N, 538071), específicamente, en sitio de almacenamiento de Combustible, se pudo evidenciar gran cantidad de agua estancada, lo cual esto representa una posible proliferación de veatores nocivos a la salud de las personas que residen en el sitio.</p>

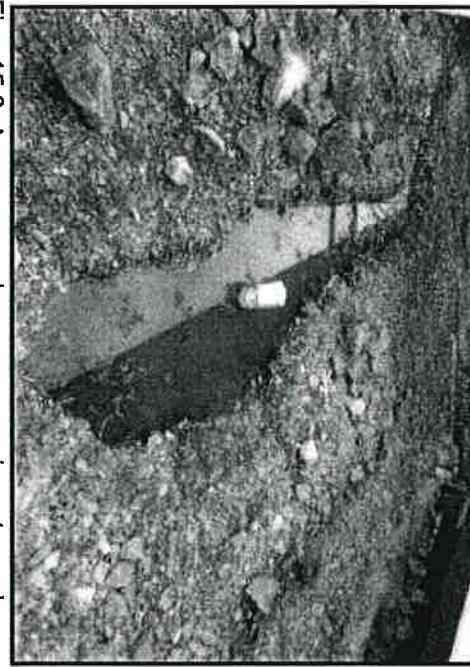
Fig. 15.6 Agua con color negro y gris estancada con presencia de algas, Campamento Kiwara. (975510 N, 537415 E).

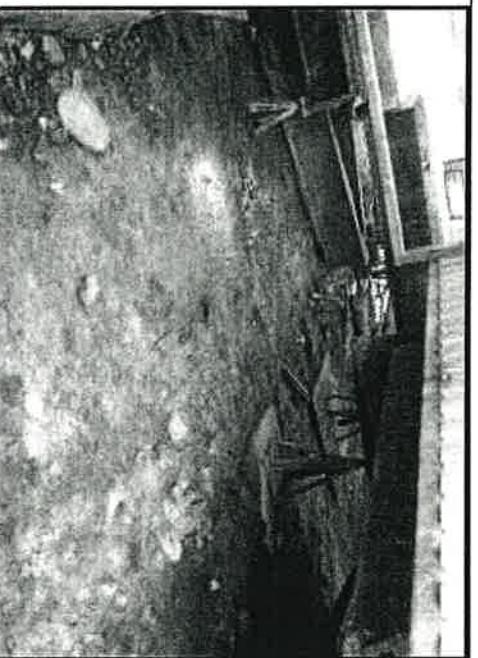
Fig. 15.7 Existencia de mucha humedad y aguas estancadas debajo de los contenedores del Campamento Kiwara (975482 N, 537435 E).

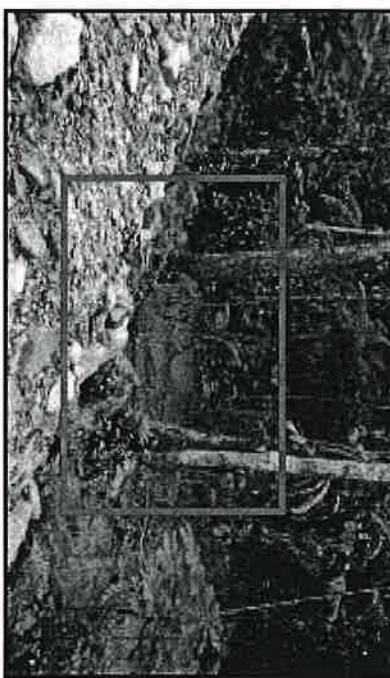
Fig. 15.8 En la vía de Camino Costero (Coastal Road 7k+500) se observó agua estancada y eutrofizada, además de vegetación cubierta por lodos de escorrentía.

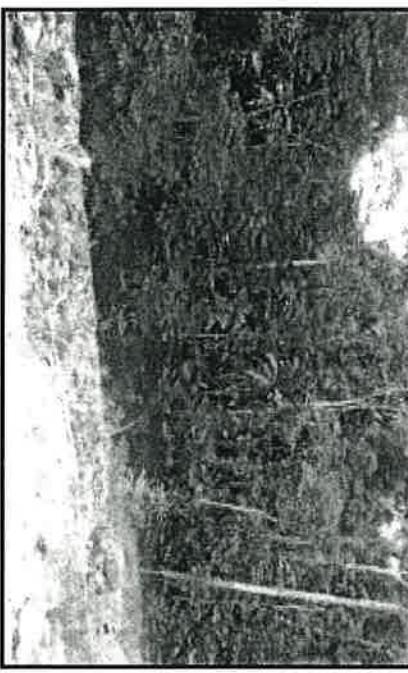
Fig. 15.10 Agua estancada a un costado del campamento TMF, (982208 N, 539089 E).

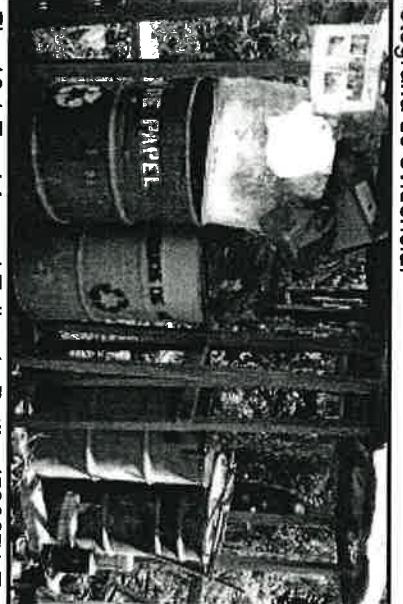
<p>Fig. 16.2 Vista General del área de depósito de residuos metálicos y chatarra (Camino Corto). (538105 E, 976732 N).</p>

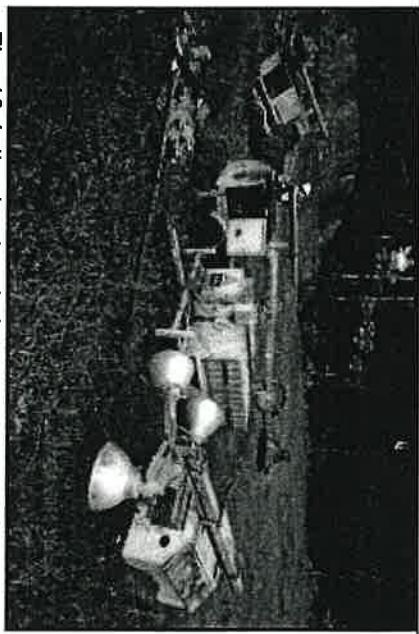
Fig. 16.4 Iluminaria a la intemperie en el área de
Patio Valle Grande. (536228 E, 975746 N)

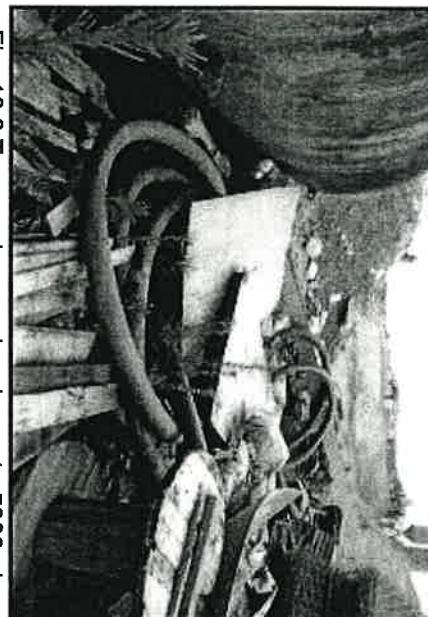
Fig. 16.6 Tanque de aproximadamente 5000 gls,
desechos de maderas hierros. Galera y talleres de
Planta Trituradora, Botija – Sitio Mina. Área de
Almacenamiento de Lubricantes. (539644 E, 978262
N).

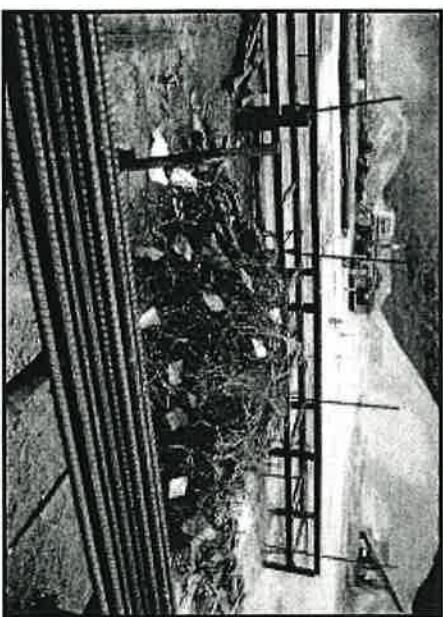
Fig. 16.7 Taller de doblaje de acero, Botija – Sitio Mina. Acumulación y desechos, hierros a la intemperie.

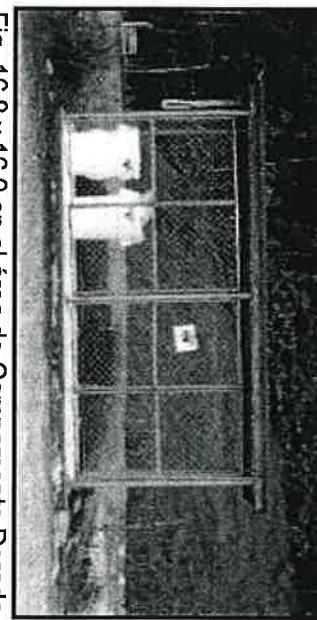
Fig. 16.8 y 16.9 en el área de Campamento Dorado (974985 N, 538071), y campamento TMF falta de rotulación para los desechos hospitalarios y desechos comunes.

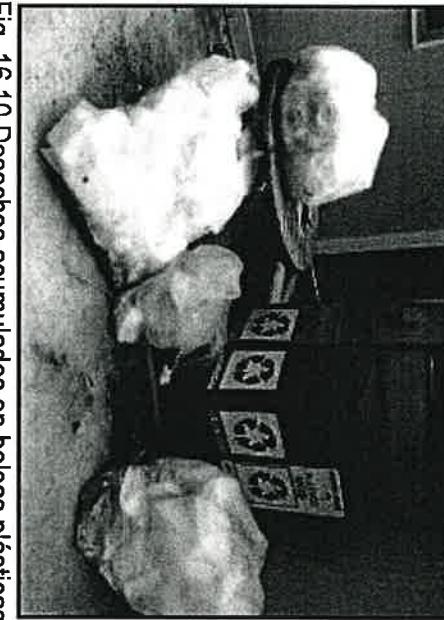
Fig. 16.10 Desechos acumulados en bolsas plásticas en ausencia de tanques o recipientes de almacenamiento. (Coordenadas E 544094 N 0978958).

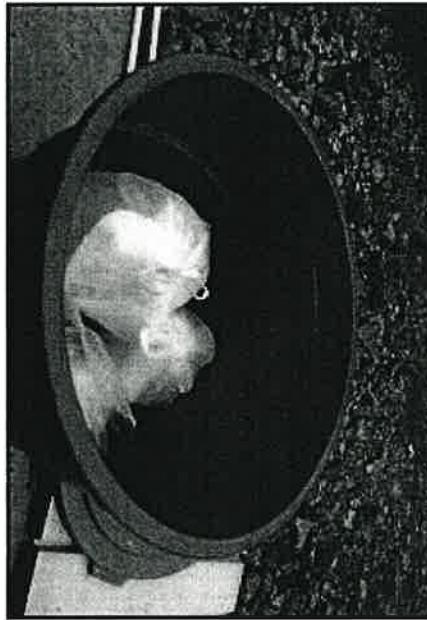
Fig. 16.11 Tanque para almacenamiento de desechos, sin tapadera y expuesto a la intemperie

en campamento Cobre.

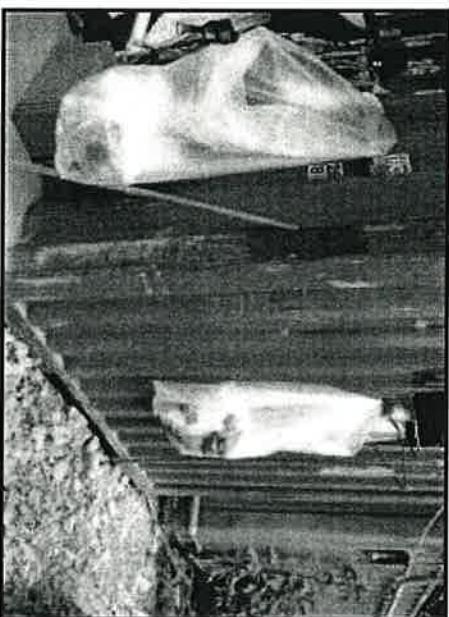
Fig. 16.12 Cartuchos de basura expuestos a la intemperie.

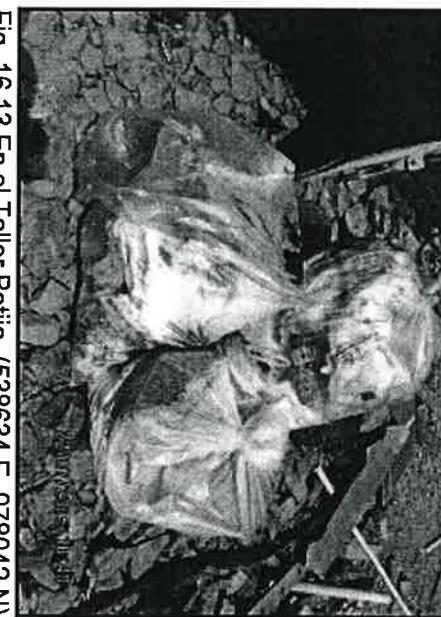
Fig. 16.13 En el Taller Botijia (538634 E, 978042 N) se observan bolsas plástica con residuos de comida expuestas a la intemperie.

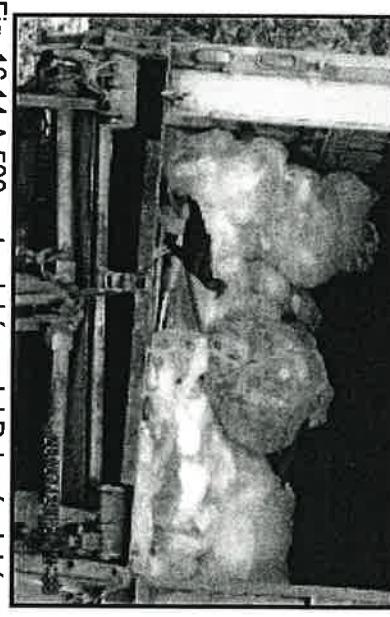
Fig. 16.14 A 500 metro del área del Polvorín del área de Puerto (534343 E, 995016 N), se evidencia área de almacenamiento de desechos desprovisto de barreras contra intrusión de alimañas

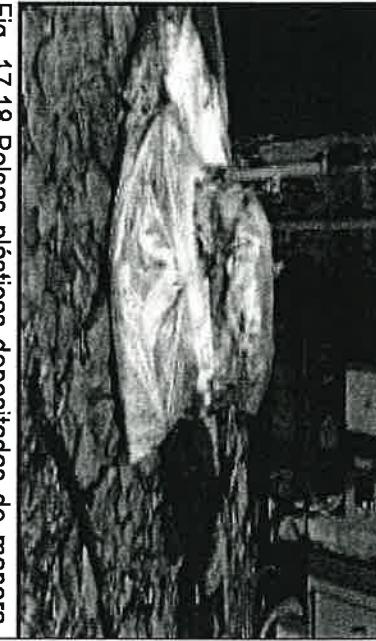
Fig. 17.18 Bolsas plásticas depositadas de manera inadecuada con material contaminado de hidrocarburo y a su vez manchas en el suelo de aceite (0.5Metros cuadrados) en el área de Taller Botija.

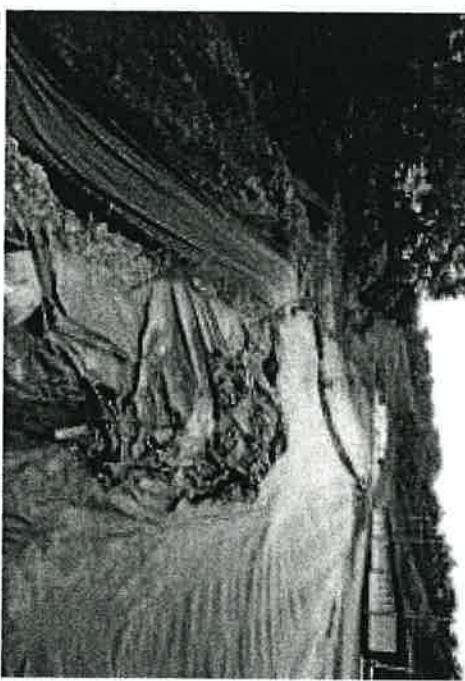
En el área de campamento Kwara, se observan deficientes medidas de control de erosión, donde el geotextil no es colocado correctamente, dejando sin cobertura áreas del talud.

Fig. 21.4 falta de implementación efectiva de medidas de control de erosión próximo a pozo en campamento Kíwara (975510 N, 537415 E)

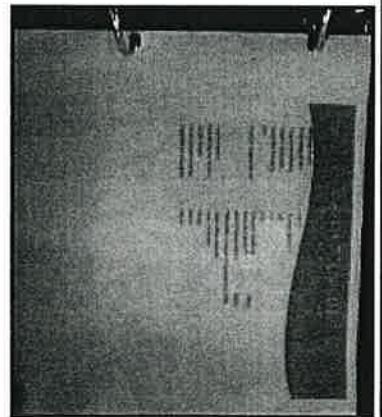
En área de talleres, campamentos, Sitio Mina, polvorín de Sitio Mina, se evidencia falta o deficiencia en las Hojas de Seguridad para el manejo de sustancias químicas.

Fig. 23.3, 23.4 y 23.5 hojas de seguridad incompletas, las cuales no enunciaban datos importantes como los 16 pasos reglamentarios, idioma oficial. En algunos sitios las hojas de seguridad eran inaccesibles o no se encontraban en sitio.

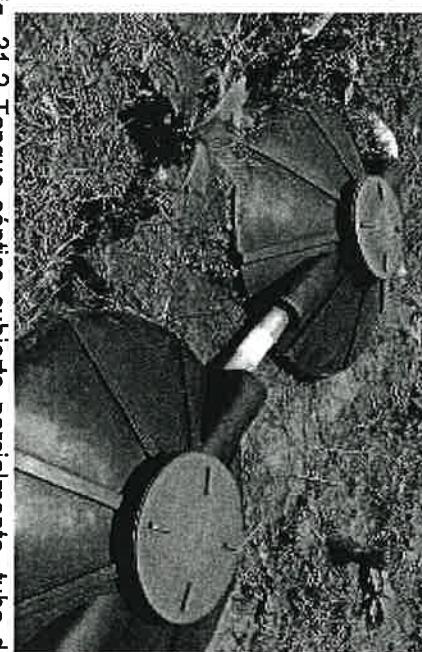
Fig. 31.2 Tanque séptico cubierto parcialmente, tubo de 4 plg, algunas fisuras liberando olores molestos.

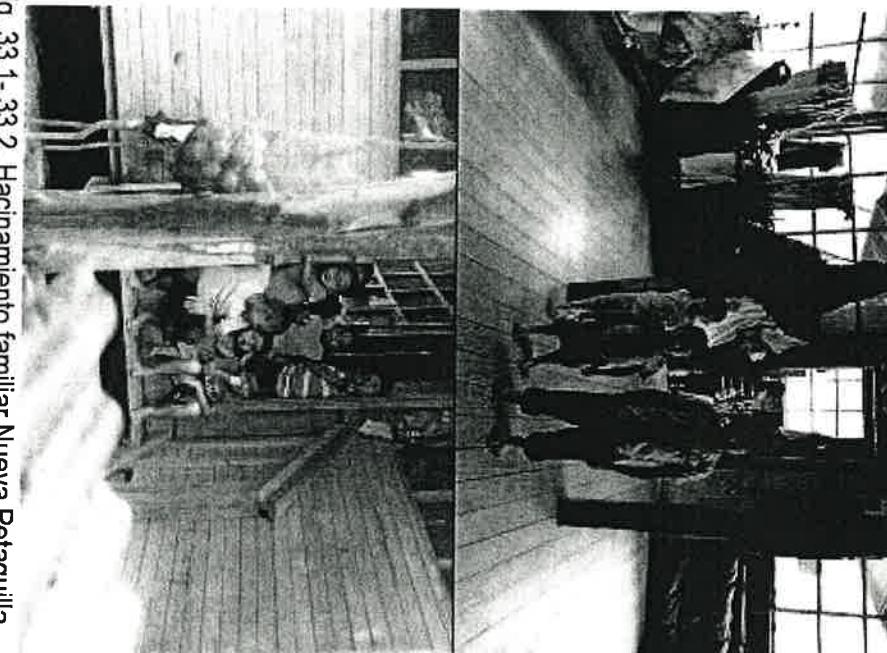
Información de Hallazgo	
Empresa	Minera Panamá, S.A.
Hallazgo No. 33	Fecha:
Incumplimiento	20 al 31 de julio de 2015
Descripción del Hallazgo:	Lugar: Nueva Petaquilla Se evidencio en campo, específicamente en el sector de nueva Petaquilla hacinamiento familiar lo cual representa Incumplimiento al compromiso.
Fotografía de evidencia

Fig. 33.1- 33.2. Hacinamiento familiar Nueva Petaquilla.

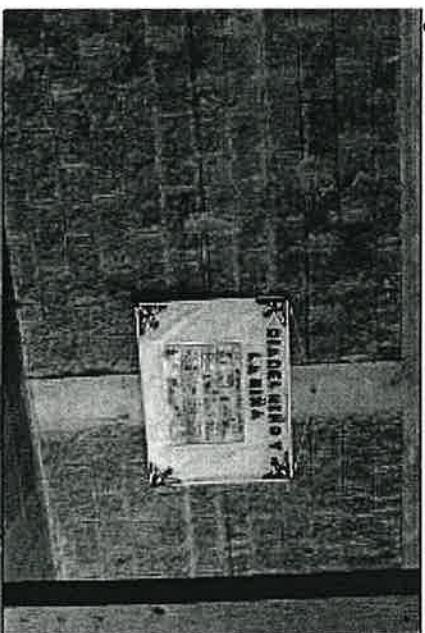
Fig. 34.1 – 34.2. Tabla donde se sientan los niños de forma inadecuada a recibir clases.

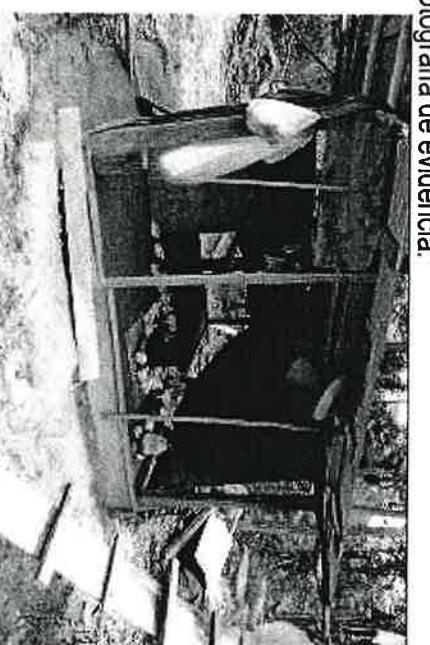
Hallazgo No. 35 Incumplimiento	Criterio técnico Resolución IA-1210 de 2011 y su modificación Resolución IA-871-2013 (PMA)
Descripción del Hallazgo: Lugar: Nueva Petaquilla Programa avícola de granja mezclado con gallinas criollas del señor Evaristo Abrego. Esto representa un incumplimiento al compromiso 13314 del Estudio de Impacto Ambiental aprobado mediante la Resolución IA-1210 de 2011 y su modificación Resolución IA-871-2013 (PMA)	Fotografía de evidencia:

Fig. 35.1 – 35.2. Granja mezclado con gallinas criollas del señor Evaristo Abrego.

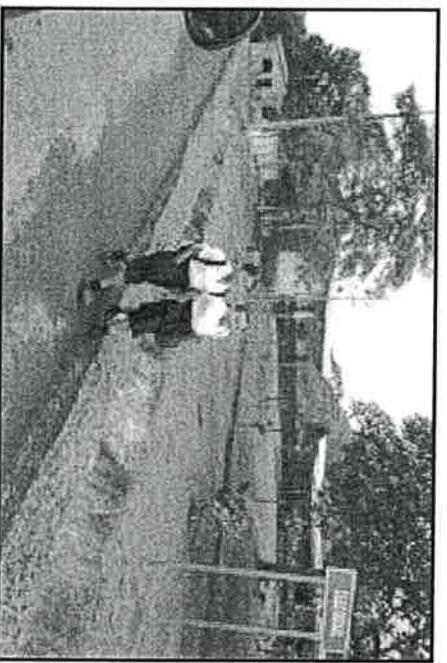
Fig. 36.1 Estudiantes que se dirigen a la escuela ubicada en Cascajal.

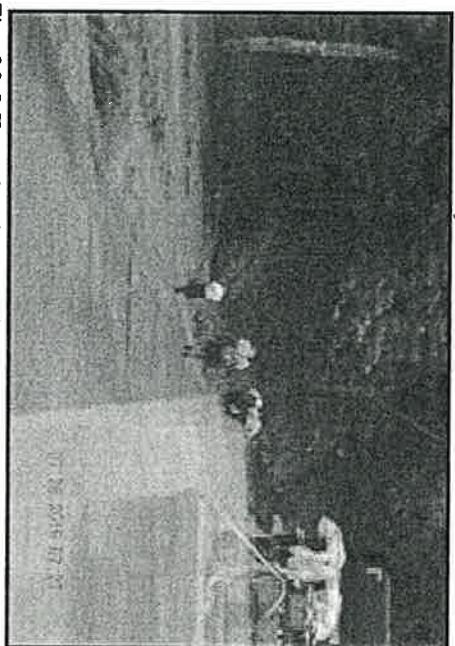
Fig. 36.2 Transito de estudiantes junto a equipo pesado en la vía de Llano Grande.

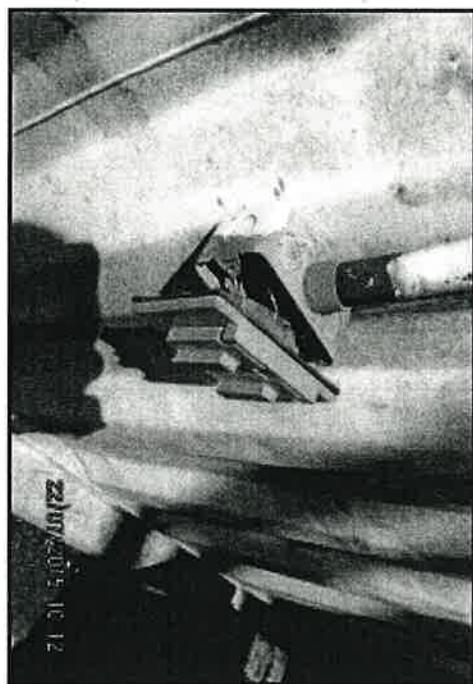
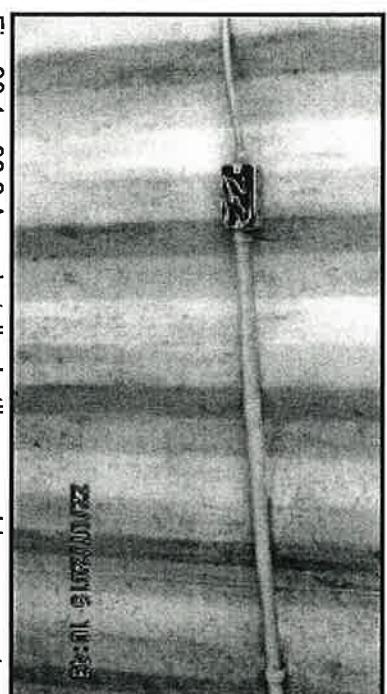
Esto representa una falta a la Resolución No. JTIA -410 de 16 Febrero de 2001, "Por medio del cual se adiciona al Reglamento para las Instalaciones Eléctricas (RIE) de la República de Panamá, normas para la instalación de medidores eléctricos en edificaciones".

Fig. 38.1 y 38.2 Area de taller botija con cables expuestos.

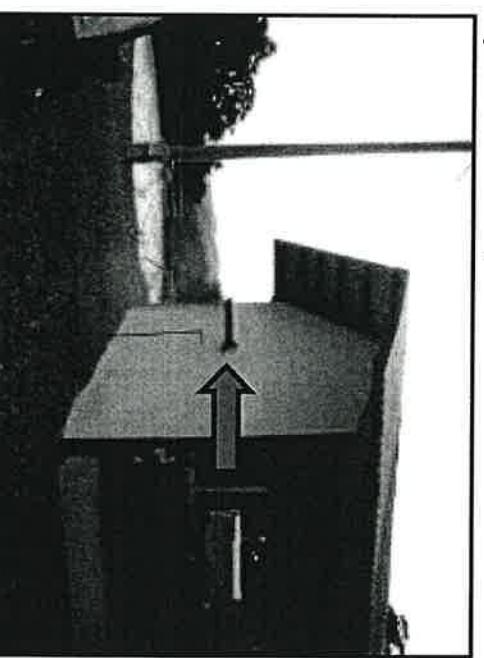
Esto representa una falta a la DGNTI-44-2000, numeral 5

Fig. 41.1 área con ruido molesto dentro de Campamento Dorado.

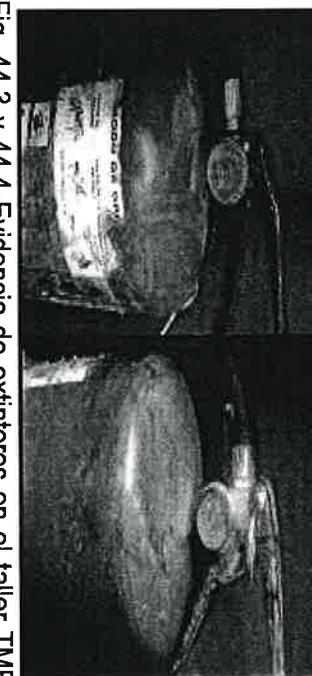
Fig. 44.3 y 44.4 Evidencia de extintores en el taller TMF, sin la presión debida.

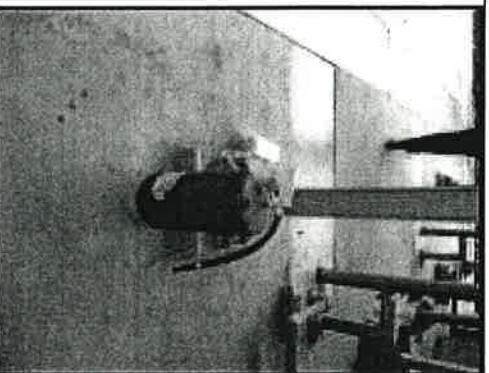
Fig. 44.5 Extintor ubicado en el suelo en la Planta de trituración Botija

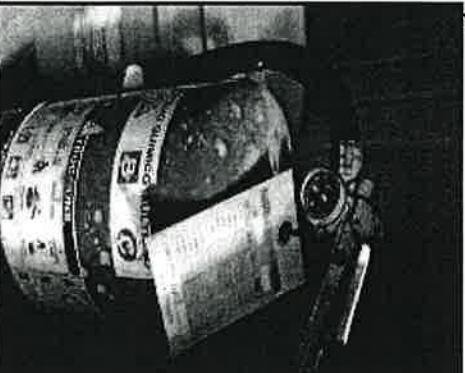
Fig. 45.1 Evidencia de extintores en sitio Planta, sin la presión debida.
