DIRECCIÓN REGIONAL DE COCLÉ
SECCIÓN DE VERIFICACIÓN DEL DESEMPEÑO AMBIENTAL

INFORME TÉCNICO N° 031-20 DE OFICIO A LA COMUNIDAD DE SAN BENITO, SOBRE MUERTE DE PECES, APARENTEMENTE PROVOCADO POR EL PROYECTO MINERO.

| EMPRESA: | Minera Panamá S.A. |
| UBICACIÓN: | Corregimiento de San José del General, Distrito de Donoso, Provincia de Colón |

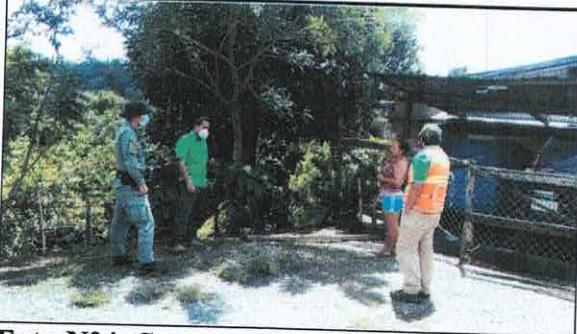
Foto N°4. Conversación con moradores de la comunidad de San Benito sobre la muerte de peces y su preocupación.

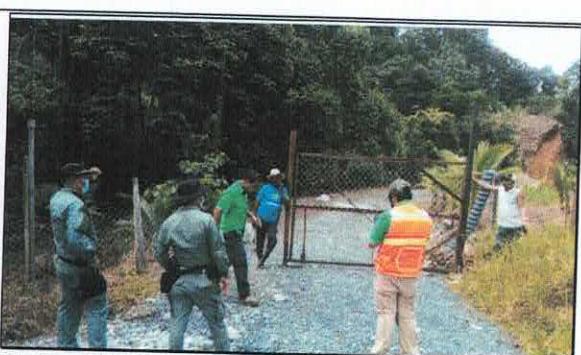
Foto N°5. Conversación con otros moradores ubicados en el Puente de San Benito, preocupados por la muerte de peces, el día domingo 26/7/2020, a eso de las 4:30 pm.

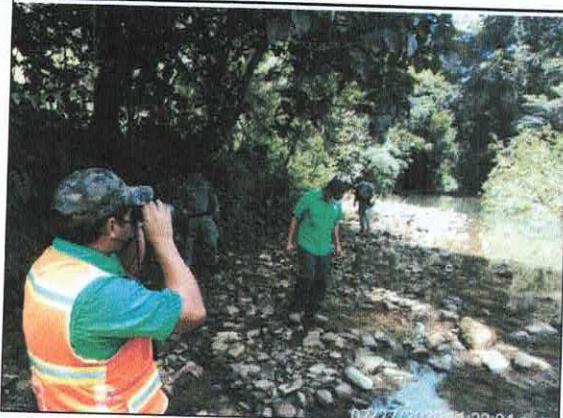
Foto N°6. Recorrido por el Rio Botija, en el sector de la Comunidad de San Benito, en Busca de evidencia. WGS84-976402 E, 541553 N.

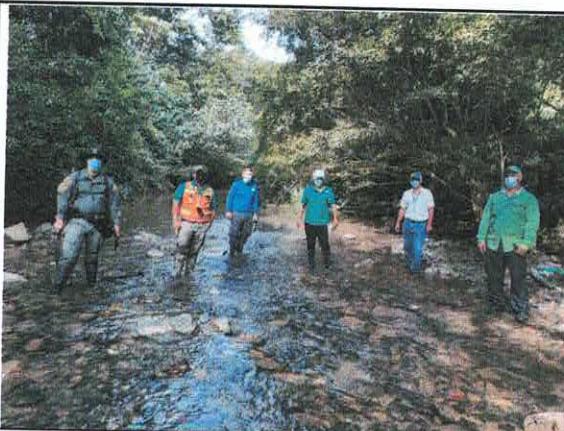
Foto N°11. Equipo de Ministerio de Ambiente y Policía Ecológica, en inicio de recorrido por el río Brazo.

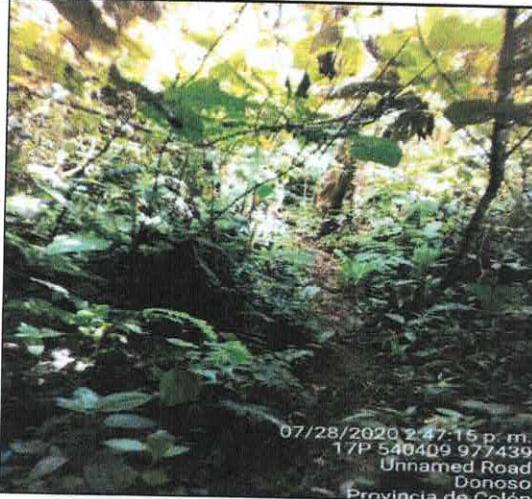
Foto N°13. Recorrido por senderos agua arriba del Rio Brazo, en busca de la procedencia de sedimentos que tornan al agua con aspecto turbiedad.

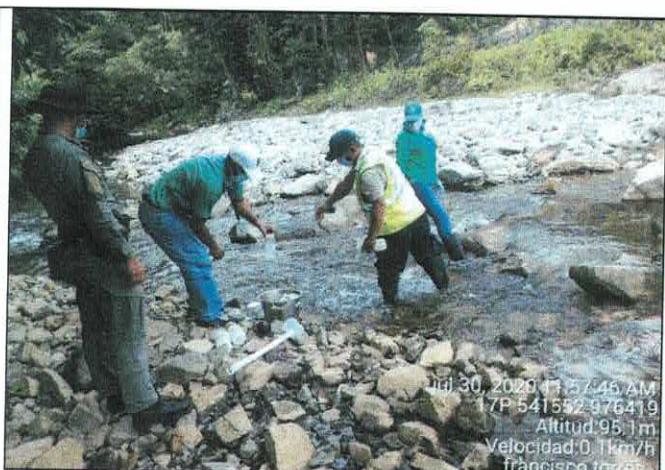
Foto N°18. Toma de muestras de aguas superficiales en el Punto del Río Botija (BRA-01), específicamente en la parte baja del puente de la Comunidad de San Benito, coordenada WGS84, 541545 E 976402 N.

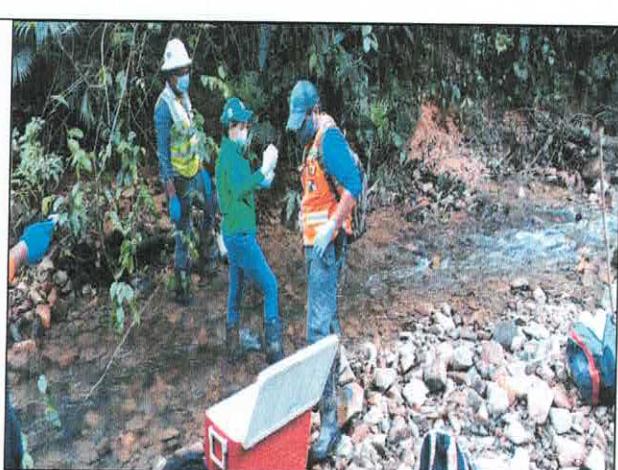
Foto N°19. Toma de muestras de aguas superficiales en el Punto del Rio Brazo (BRA-02), coordenada WGS84, 540659 E 975840 N. Muestra tomada por MiAmbiente y Empresa Minera Panamá.

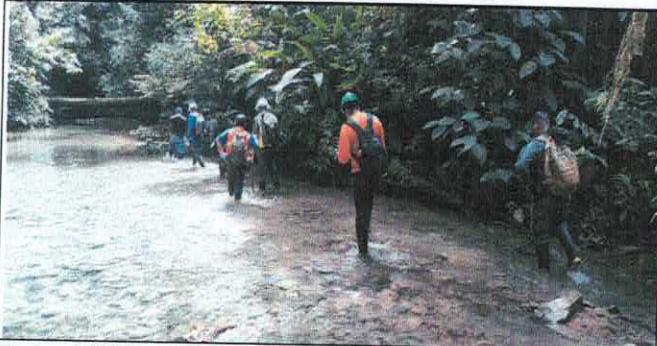
Foto N°20. Recorrido por el Rio Brazo (Minera Panamá, Policía Ecológica, Laboratorio de Calidad, Miambiente, Morador de la comunidad, hacia el punto de descarga de la Minera a este rio.

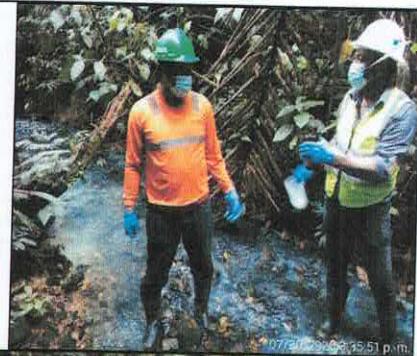
Foto N°27 Y N°28. Toma de muestra de Aguas por Miambiente y Empresa Minera Panamá. Coordenada WGS84, BRA03, 539626 E 975353 N.

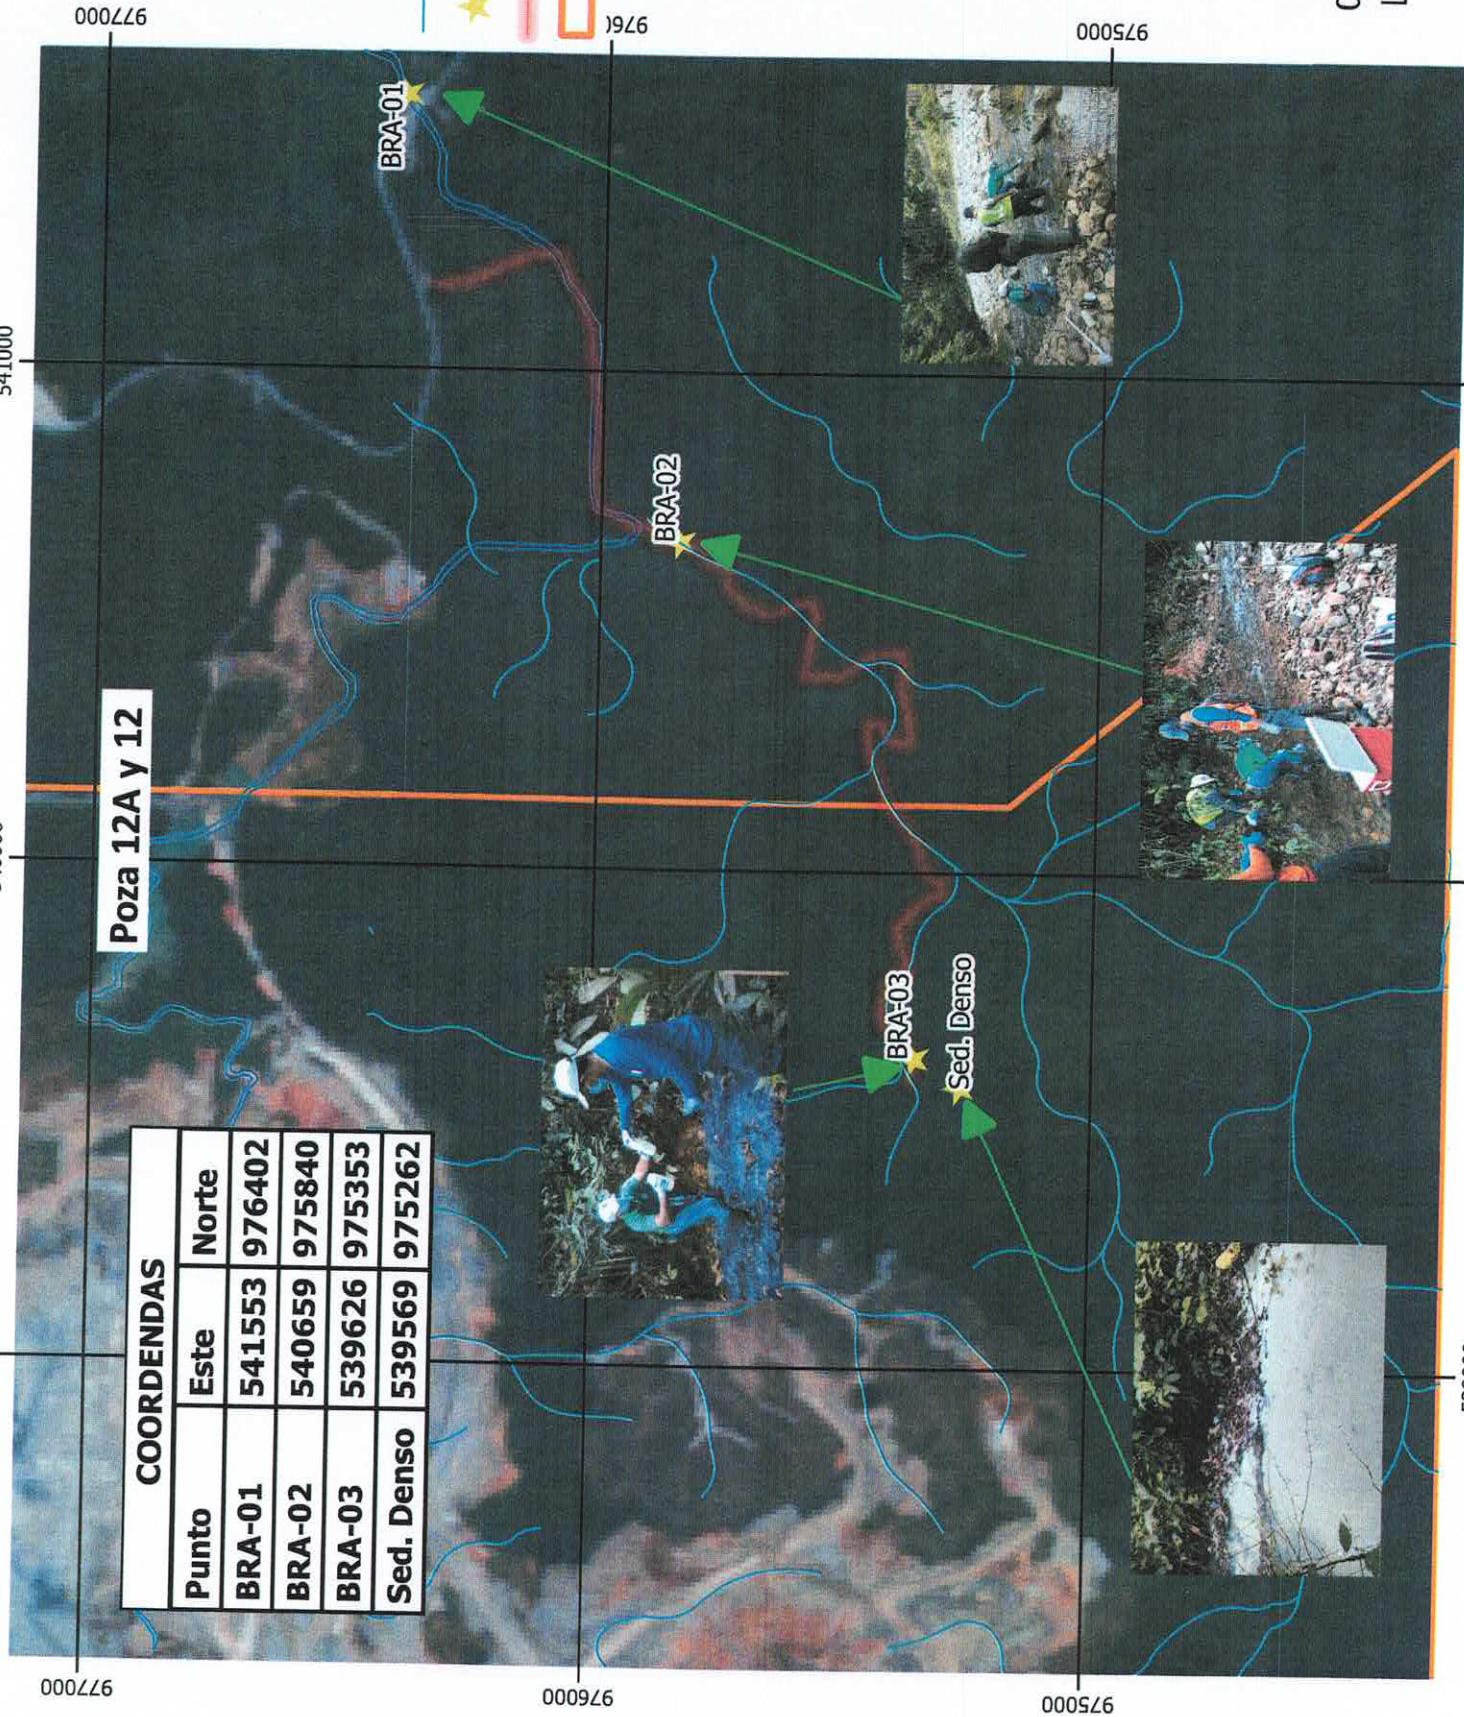
Anexo. Mapa de Recorrido de Inspección

Recorrido de Monitoreo

Quebrada Brazo y Afluentes
