**DIRECCIÓN REGIONAL DE COCLÉ**  
**SECCIÓN DE VERIFICACIÓN DEL DESEMPEÑO AMBIENTAL**

**INFORME TÉCNICO N° 036-20 DE ATENCION A DENUNCIA DEL 311 EN LA  
COMUNIDAD DE SAN BENITO, SOBRE SEGUNDO CASO DE MUERTE DE  
PECES, PROVOCADO POR EL PROYECTO MINERO.**

| <b>EMPRESA:</b> | Minera Panamá S.A. |
| <b>FECHA DE INSPECCIÓN</b> | 17 de Agosto de 2020 |

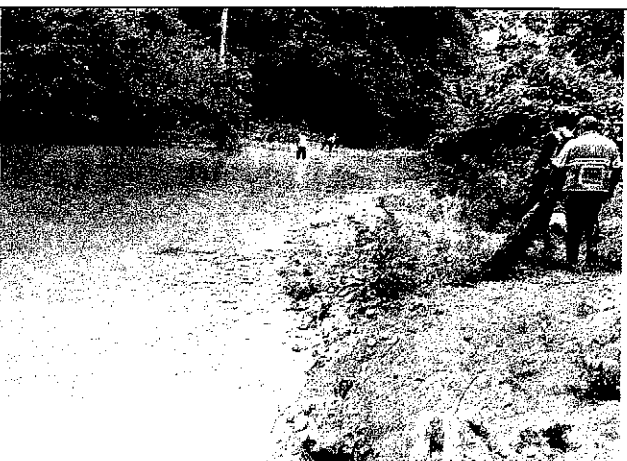
**Foto N°12.** Recorrido de inspección Ministerio de Ambiente, Policía Ecológico, Minera Panamá y moradores de San Benito.

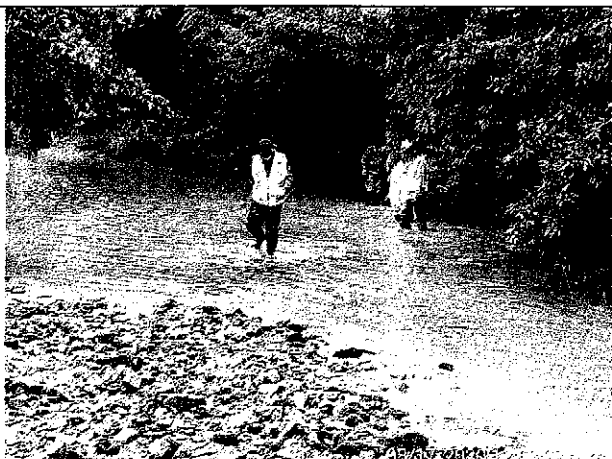
**Foto N°13.** Recorrido de inspección Ministerio de Ambiente, Policía Ecológico, Minera Panamá y moradores de San Benito.
