INFORME TÉCNICO N° 001-2018

De Supervisión, Control y Fiscalización Ambiental al Estudio de Impacto Ambiental del proyecto “MINA DE COBRE PANAMÁ”, del Promotor MINERA PANAMÁ, S.A.

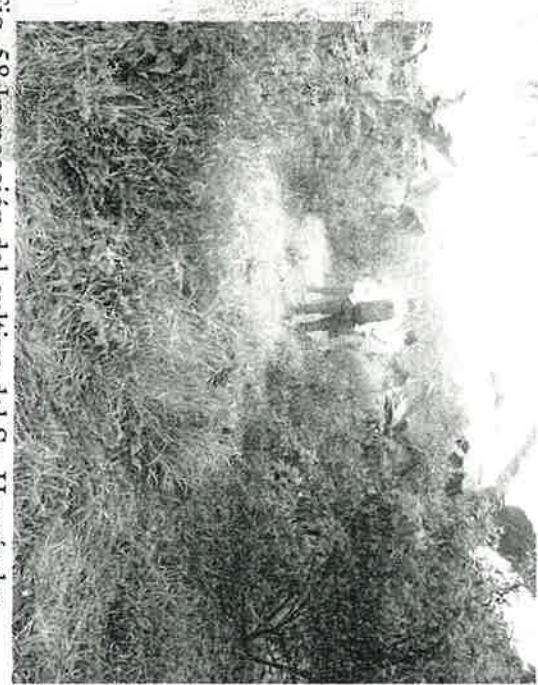
Fig. 58 Inspección del cultivo del Sr. Hernández

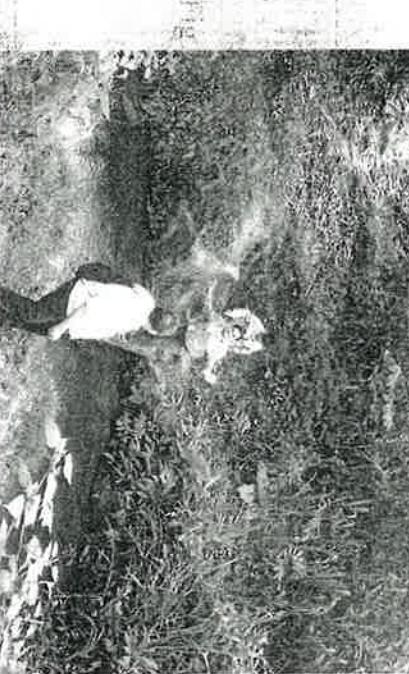
Fig. 59 Llegada al sitio de la finca de la Sra. González

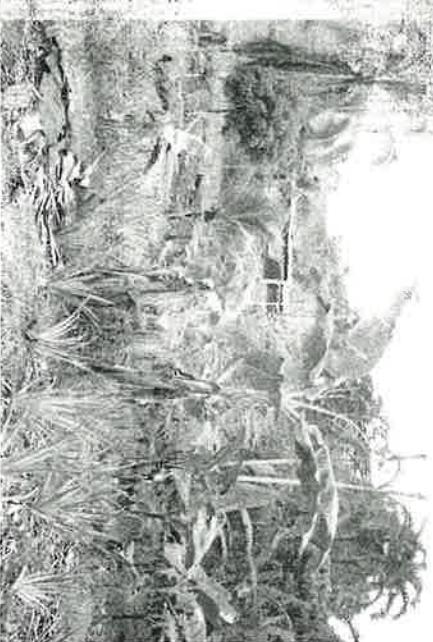
Fig. 60 Imagen del cultivo

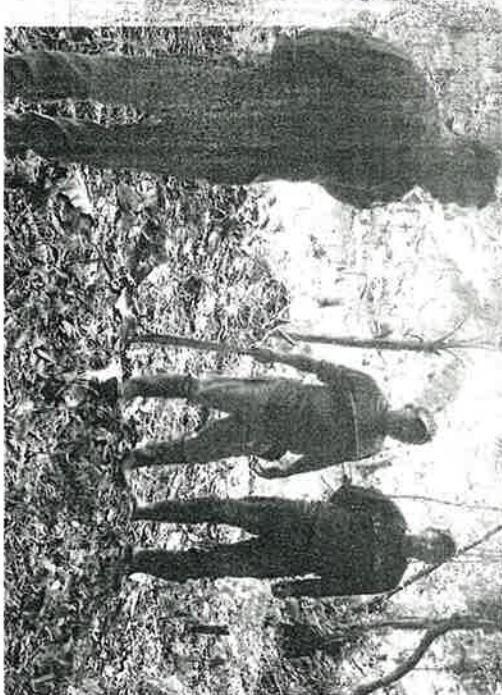
Fig. 62 En conversación con el Sr. Bonilla.

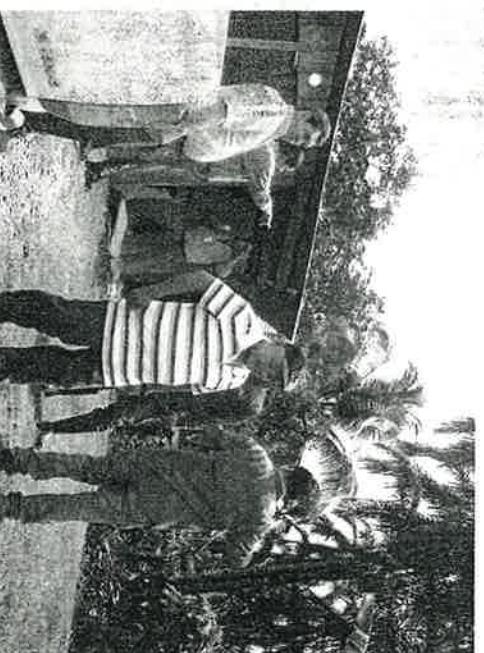
Información de Hallazgo			
Empresa:	Minera Panamá, S.A.	Fecha:	08 al 18 de mayo de 2017
Hallazgo N° 33		Resolución	de Aprobación:
Cumplimiento		Resolución IA-1210-2011	
Descripción del Hallazgo:			Fotografía de Evidencia:
<p>Durante la visita de campo a la finca del señor Benigno Justavino, quien está jubilado, ubicada en Coclesito; se dedica al cultivo de piña y plátano, tiene 1,000 m² sembrado en piña, su actividad es agro-negocio y considera que su producción ha sido muy buena, de igual manera indica que recibe por parte de MPSA, las semillas para el desarrollo de su actividad agrícola.</p>

Fig. 64 Hortaliza en Coclesito del Sr. Justavino.
Coordenadas	de Ubicación:	0548496E/0973567N.

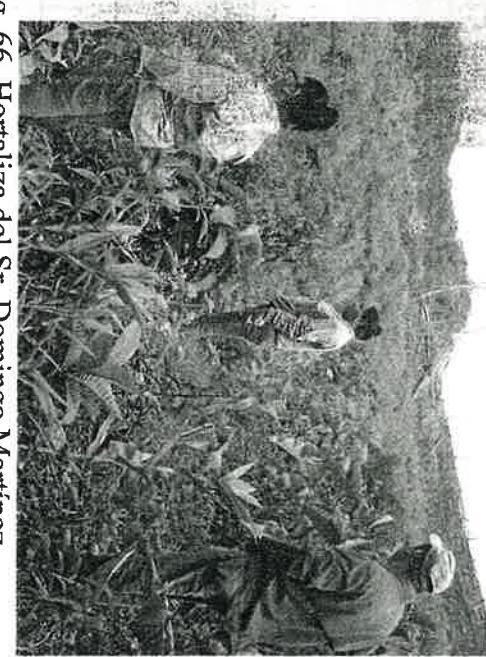
Fig. 66 Hortaliza del Sr. Domingo Martínez.

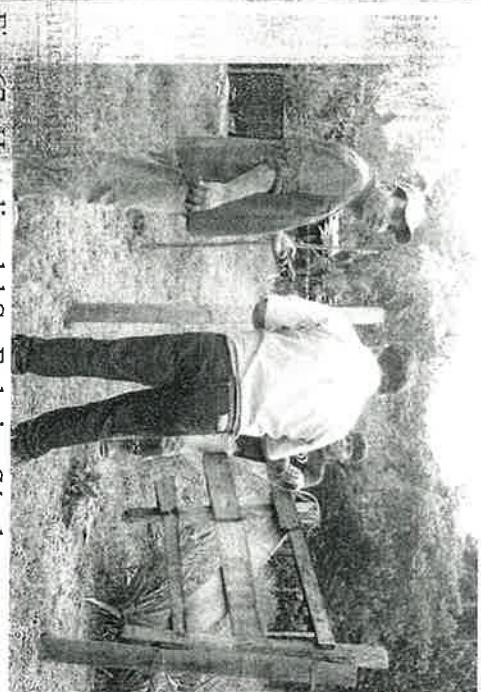
Fig. 67 Hortaliza del Sr. Federico Sánchez
